Børkevegen 55A, 2385 BRUMUNDDAL

**Innholdsrik enebolig med  
panoramautsikt øverst på  
Børke-feltet. Solrik hage og  
terrasse. Attraktiv beliggenhet.**

# Tilstandsrapport

Befaringsdato: 31.03.2025

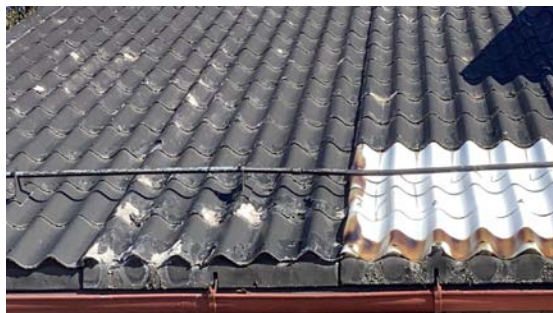
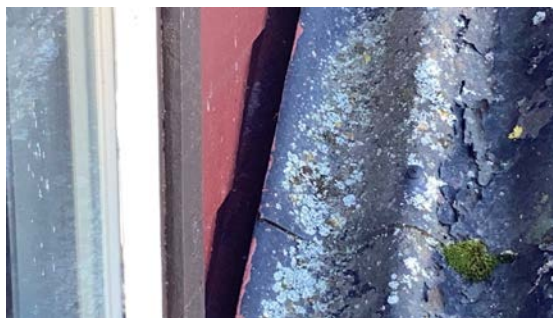
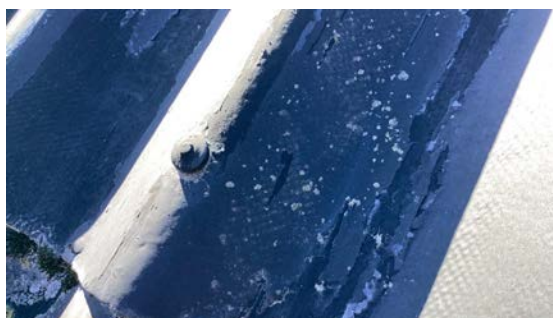
- Mer enn halvparten av forventet brukstid er passert på taktekingen.
- Mer enn halvparten av forventet brukstid er passert på undertak.
- Det er avvik:

Taket er tidligere provisorisk reparert.  
Forvittringer i platene.  
Observerte åpninger i platene rundt spiker.  
Skader i vindskier.

Taktekingen er eldre enn normal levetid og har betydelige skader.  
Må påregne nyetablering i nær fremtid.  
Eternitt er asbestholdig, saneres etter egne forskrifter.

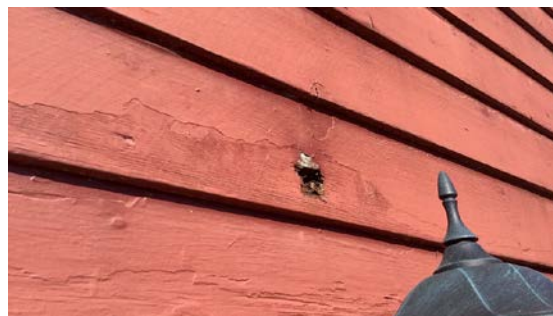
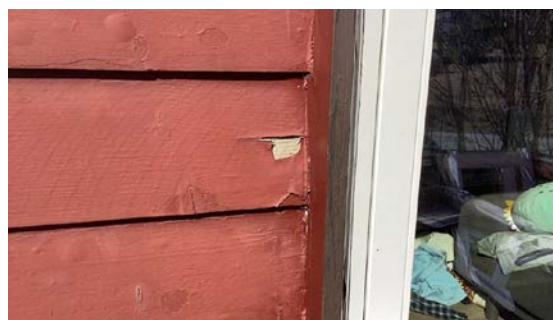
- Det er ingen eller liten lufting i nedre kant av kledning mot grunnmur.
  - Det er påvist spredte råteskader i bordkledningen.
- Kledningen er veldig slitt og har en del skader.

- Råteskadet trekledning må skiftes ut.
- Det bør foretas tiltak for å bedre lufting av kledningen.

Må utføre reparasjoner og utskiftninger.

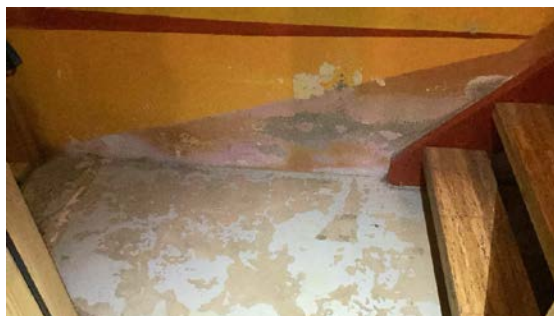
- Det er påvist indikasjoner på noe fuktgjennomtrenging i kjellergulv.
- Det er påvist indikasjoner på noe fuktgjennomtrenging inn i kjellermur.
- Det er påvist synlig fuktighet på mur/gulv i kjeller.

Fuktmerker i kjelleryttervegger.

Merker etter fukt.

- Det må foretas tiltak for å redusere/begrense fuktgjennomtrenging inn i kjeller.

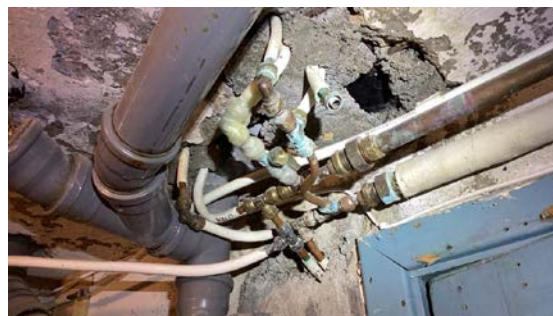
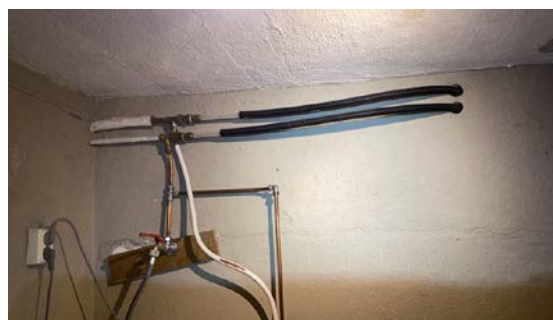
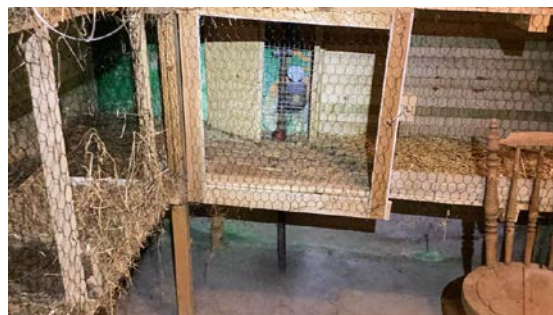
- Det er påvist ufagmessig utførelse av vannledninger.
- Mer enn halvparten av forventet brukstid er passert på innvendige vannledninger.
- Det er avvik:

- Det er ikke behov for utbedringstiltak siden anlegget fungerer i dag, men ut ifra alder kan skader plutselig oppstå på eldre anlegg.
- Tiltak:

Provisoriske tiltak bør utbedres.

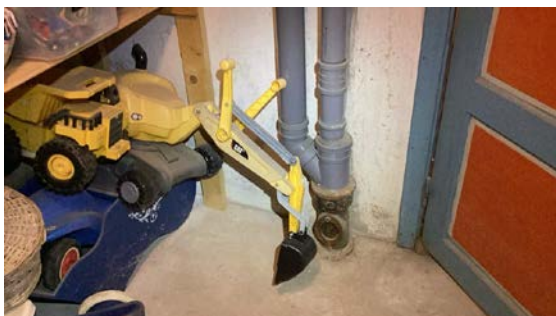
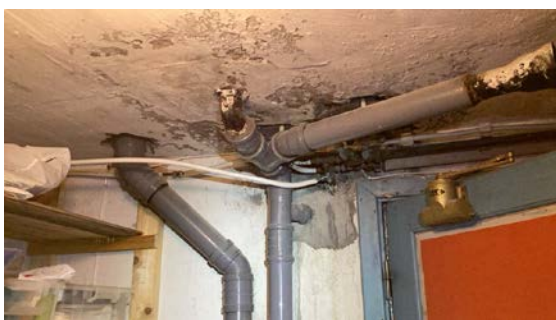
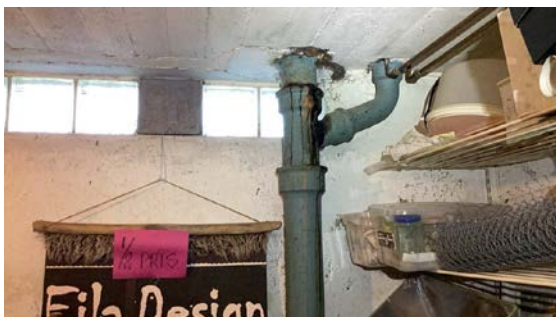
Svetting i skjøter, rør bør skiftes

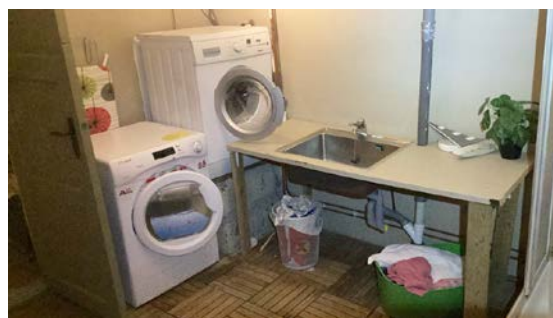
- Mer enn halvparten av forventet brukstid på VVS-installasjoner er oppbrukt.
- Det er avvik:

Bør sikres for følgeskader ved eventuell vannlekkasje.  
Måpåregne oppgradering og utskiftninger.

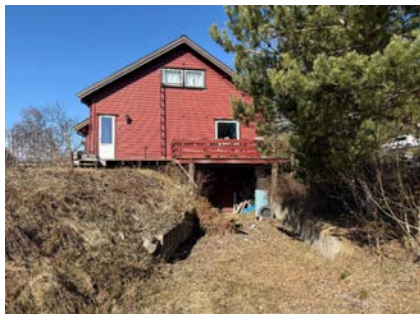
Det er påvist mindre sprekker og/eller skjevheter i muren.

Det mangler rekkverk/annen sikring på forstøtningsmuren(e) ut ifra dagens krav.  
Det er avvik:

- Påviste skader må utbedres.
- Lokal utbedring må utføres.
- Rekkverk/annen sikring på forstøtningsmur må settes opp/utbedres.

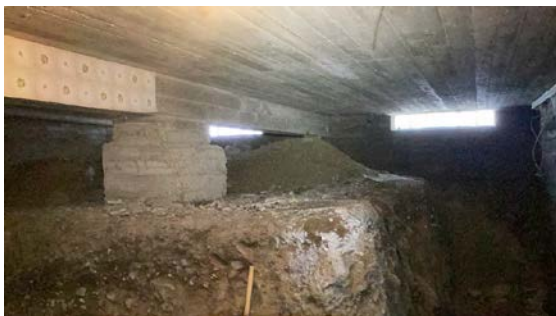
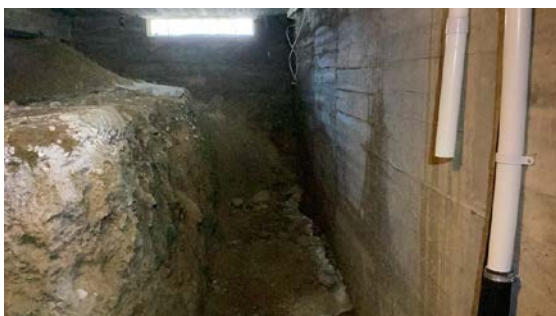
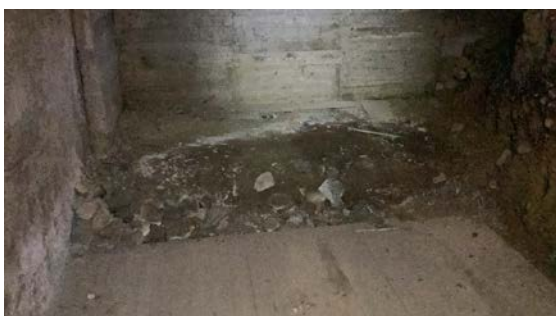
Fuktig rom.

Tiltak med forbedring av inneklimate og fuktinnsig må utføres.  
Tregulv må fjernes og jordgulv må tildekkes med plast.
