Børkevegen 55A, 2385 BRUMUNDDAL

Tilstandsrapport

Befaringsdato: 31.03.2025

Rapportdato: 04.04.2025

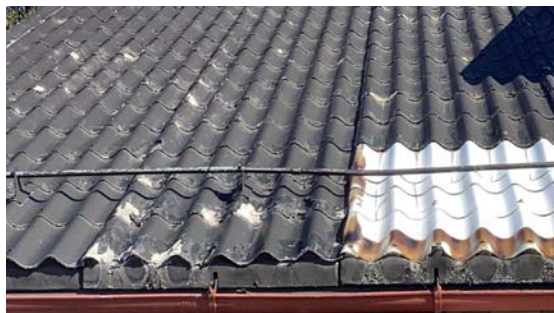
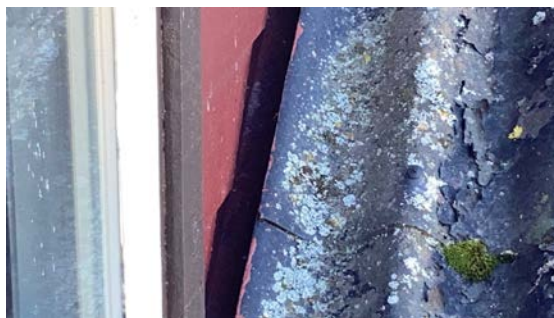
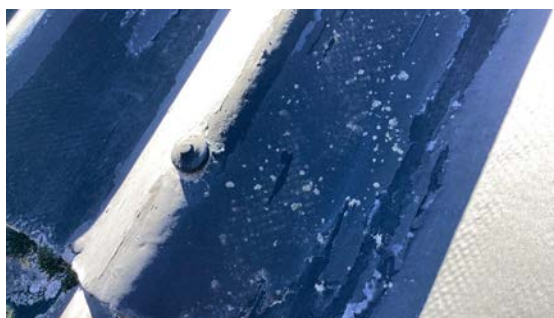
- Mer enn halvparten av forventet brukstid er passert på taktekingen.
- Mer enn halvparten av forventet brukstid er passert på undertak.
- Det er avvik:

Taket er tidligere provisorisk reparert.
Forvittringer i platene.
Observerte åpninger i platene rundt spiker.
Skader i vindskier.

Taktekkingen er eldre enn normal levetid og har betydelige skader.
Må påregne nyetablering i nær fremtid.
Eternitt er asbestholdig, saneres etter egne forskrifter.

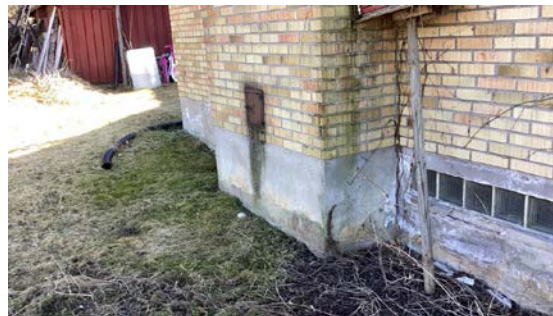
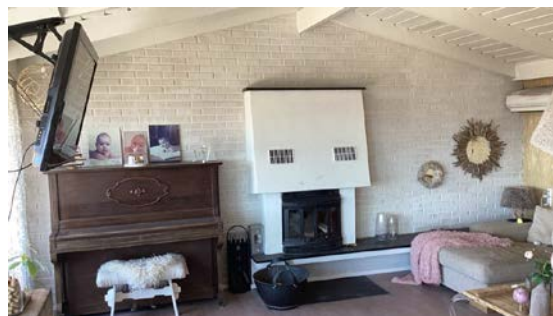
- Det er avvik:

Eldre piper vil ofte ha forvitningskader.
Fuktmerker i sotluke.
Frost skader i pipe over tak.

- Tiltak:

Bør påregne rehabilitering av pipe, med nytt røykrør, sotluke og overganger, pga. alder.
Fuktskade må utbedres.

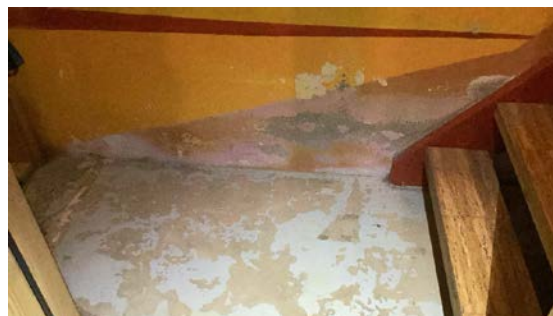
- Det er påvist indikasjoner på noe fuktgjennomtrenging i kjellergulv.
- Det er påvist indikasjoner på noe fuktgjennomtrenging inn i kjellermur.
- Det er påvist synlig fuktighet på mur/gulv i kjeller.

Fuktmerker i kjelleryttervegger.

Merker etter fukt.

- Det må foretas tiltak for å redusere/begrense fuktgjennomtrenging inn i kjeller.

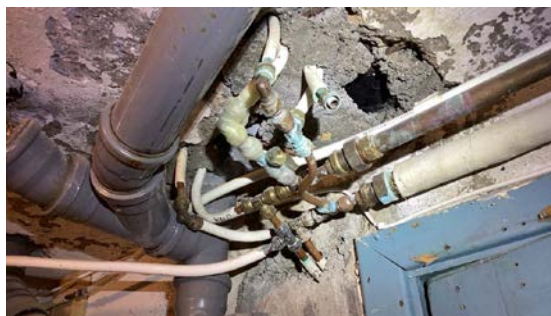
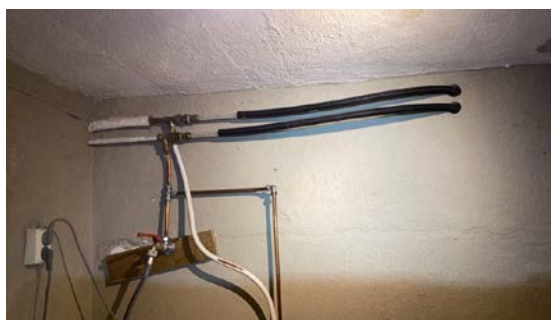
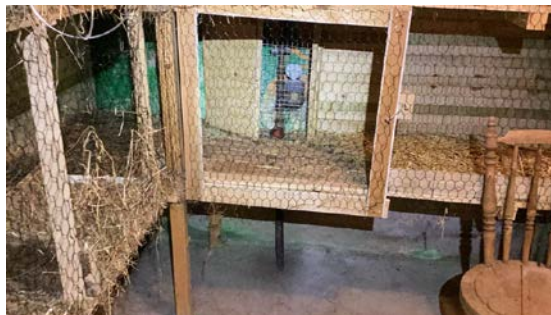
Det er påvist ufagmessig utførelse av vannledninger.
Mer enn halvparten av forventet brukstid er passert på innvendige vannledninger.
Det er avvik:

Provisoriske tiltak bør utbedres.

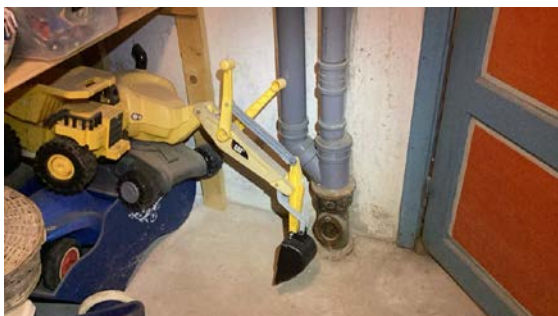
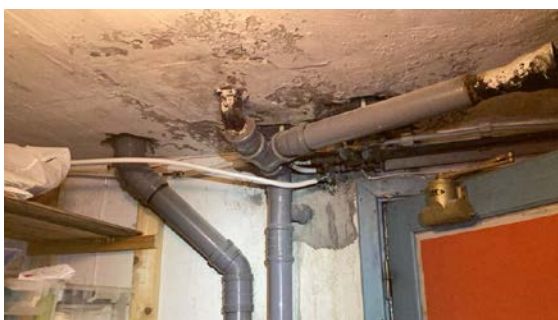
Svetteing i skjøter, rør bør skiftes

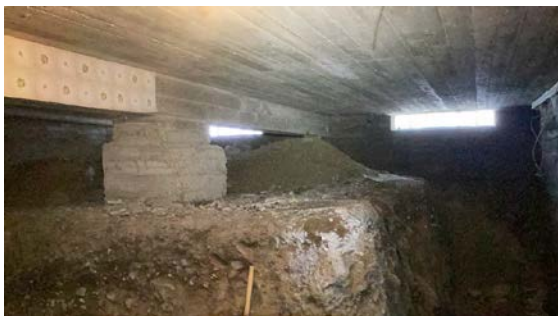
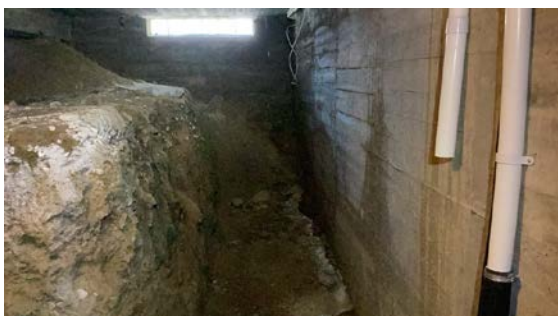
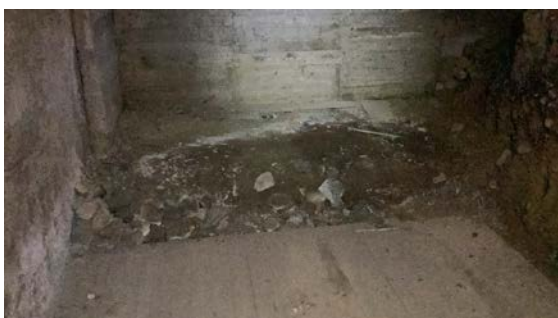
Det er avvik:
Fuktig rom.

Tiltak med forbedring av inneklimate og fuktinnslag må utføres.
Tregulv må fjernes og jordgulv må tildekkes med plast.
