Børkevegen 55A, 2385 BRUMUNDDAL

**Innholdsrik enebolig med panoramautsikt øverst på Børke-feltet. Solrik hage og terrasse. Attraktiv beliggenhet.**

# Tilstandsrapport

# gnr. 31, bnr. 172

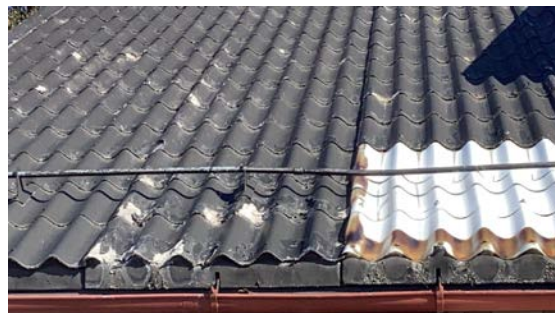
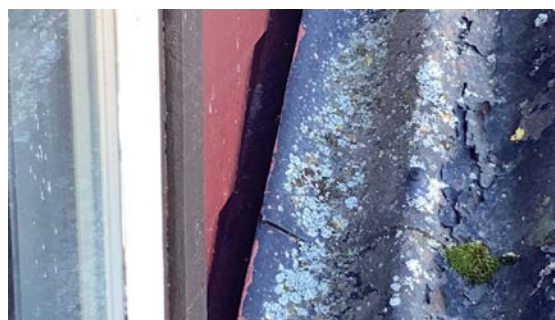
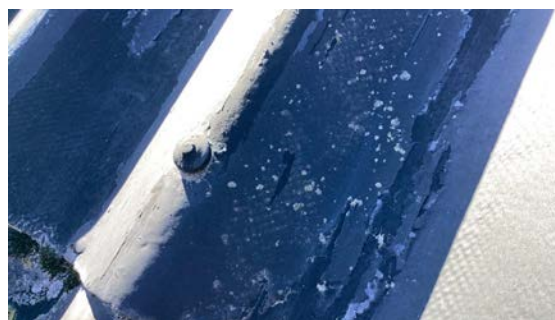
- Mer enn halvparten av forventet brukstid er passert på taktekingen.
- Mer enn halvparten av forventet brukstid er passert på undertak.
- Det er avvik:

Taket er tidligere provisorisk reparert.  
Forvittringer i platene.  
Observerte åpninger i platene rundt spiker.  
Skader i vindskier.

Taktekingen er eldre enn normal levetid og har betydelige skader.  
Må påregne nyetablering i nær fremtid.  
Eternitt er asbestholdig, saneres etter egne forskrifter.

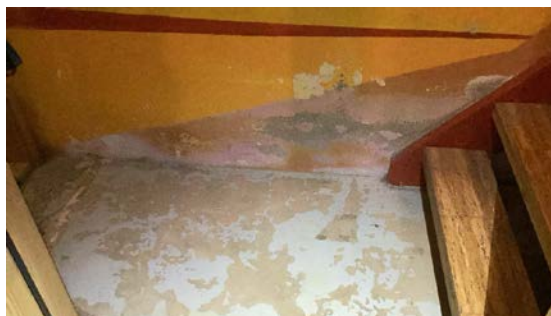
- Det er påvist indikasjoner på noe fuktgjennomtrenging i kjellergulv.
- Det er påvist indikasjoner på noe fuktgjennomtrenging inn i kjellermur.
- Det er påvist synlig fuktighet på mur/gulv i kjeller.

Fuktmerker i kjelleryttervegger.

Fuktmerker i utvendig mur

Merker etter fukt.

- Det må foretas tiltak for å redusere/begrense fuktgjennomtrenging inn i kjeller.

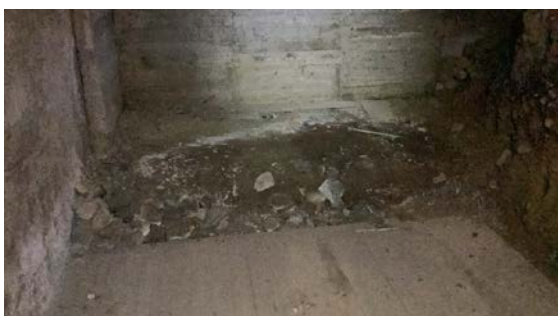
Fuktig rom.

Tiltak med forbedring av inneklima og fuktinnsig må utføres.  
Tregulv må fjernes og jordgulv må tildekkes med plast.
