Tilstandsrapport

Enebolig med garasje

Øiaveien 5, 1930 AURSKOG

Befaringsdato: 17.03.2026

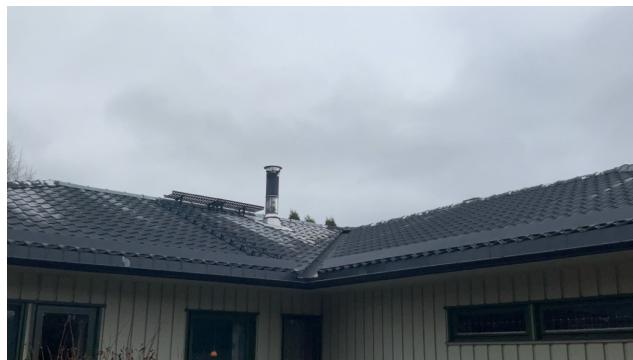
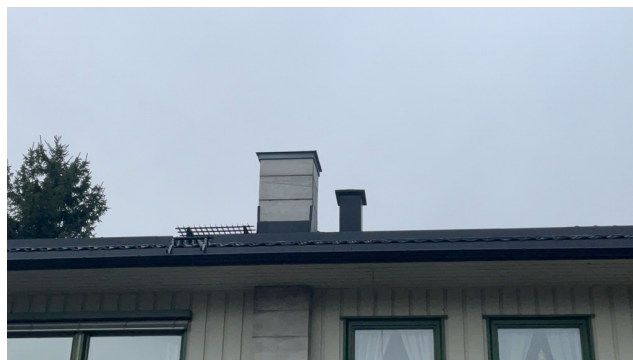
- Mer enn halvparten av forventet brukstid er passert på taktekingen.
- Mer enn halvparten av forventet brukstid er passert på undertak.
- Det er avvik:

- Når takteking og undertak begynner å bli gamle, øker risikoen for lekkasjer, noe som kan føre til omfattende og kostbare reparasjoner av underliggende konstruksjoner dersom en ikke foretar tiltak på konstruksjonene før dette oppstår.
- Tiltak:

Takplatene bør overflatebehandles eller skiftes ut der det er slitasje/avflassing av overflatebelegget, for å hindre videre forringelse og redusere risikoen for lekkasjer og korrosjon som kan skade taket.

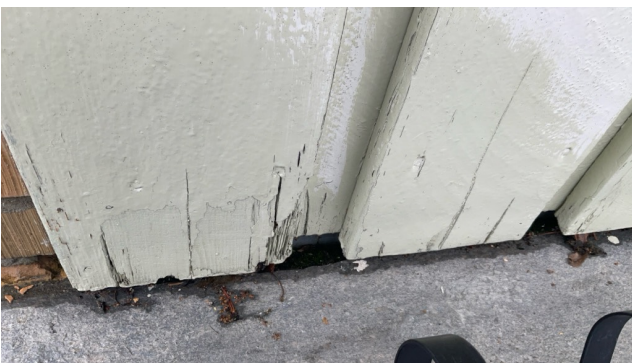
- Det er ingen eller liten lufting i nedre kant av kledning mot grunnmur.
- Det er påvist spredte råteskader i bordkledningen.
- Det er værslitt/oppsprukket trevirke/trepaneler.

- Det bør foretas tiltak for å bedre lufting av kledningen.
 - Råteskadet trekledning må skiftes ut.
- Værslitt og oppsprukket trevirke samt spredte råteskader bør utbedres eller skiftes ut for å hindre videre forringelse av fasaden og underliggende konstruksjon.

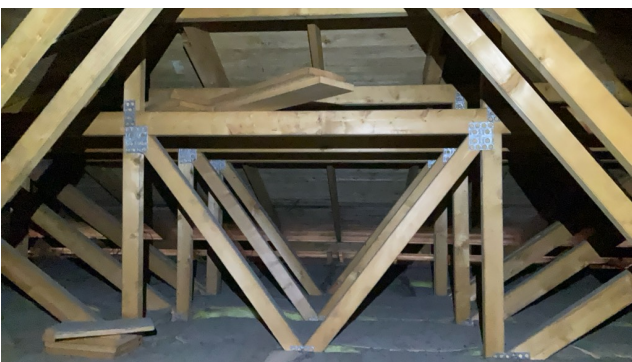
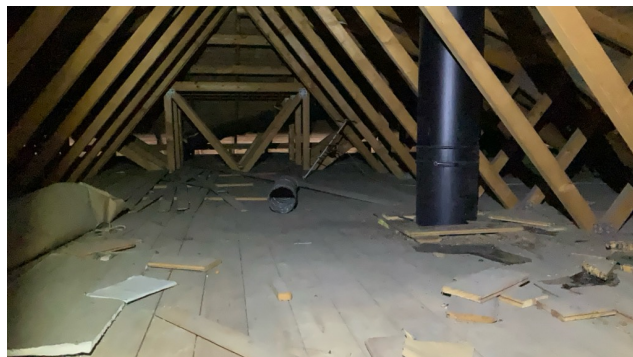
Vurdering av avvik:

Loftsluken må utbedres eller skiftes ut.

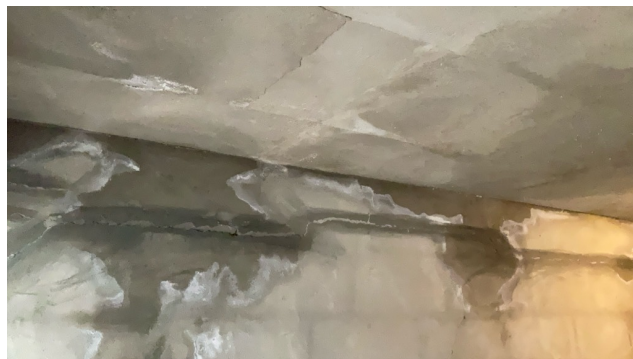
Det er synlig fuktinnslag fra verandaen i entre og garasje i U. etasjen grunnet manglende tettesjikt eller utettheter i tettesjiktet.

Fuktmerker i garasjen.

Videre bør det etableres eller utbedres tettesjikt for å hindre fuktinntrengning til underliggende konstruksjoner.

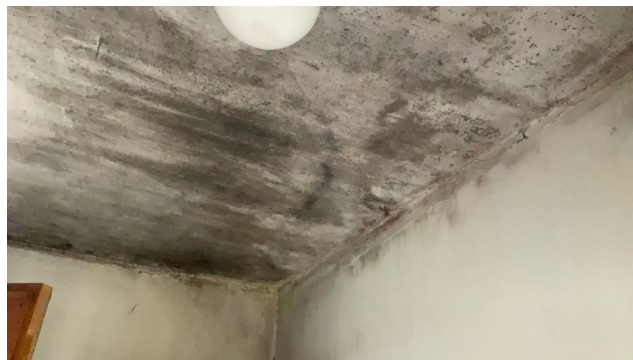
Fuktmerker i entre i U. etasje.

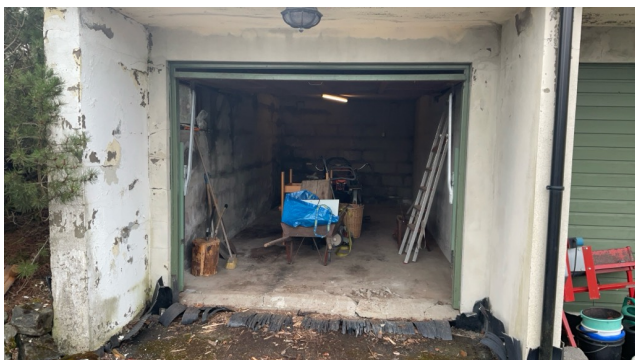
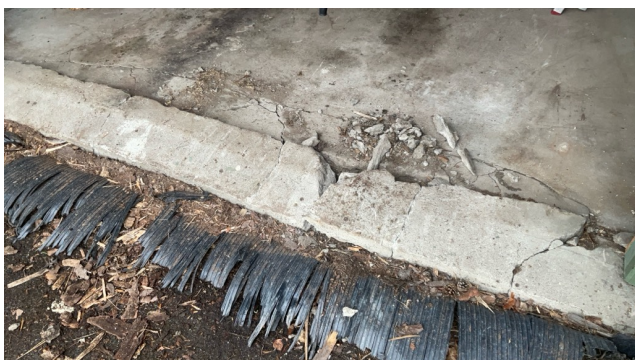
Det er slitasje og sprekker i betonggulvet generelt.

Det er skade/defomasjon i betonggulvet ved garasjeporten.

Det er sprekker i muren og fuktinnslag fra verandaen og fuktinnslag fra grunn.

Sprekker og skader i betonggulvet bør utbedres for å hindre videre forringelse og redusere risiko for fuktskader og svekket bæreevne.

Sprekker i muren og fuktinnslag fra veranda og grunn bør undersøkes nærmere og utbedres for å forhindre ytterligere fuktproblemer og potensiell skade på konstruksjonen.

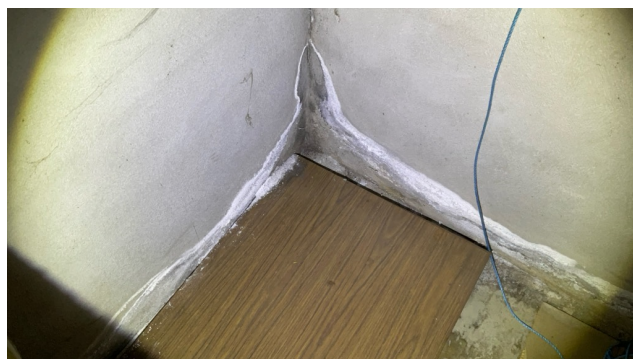
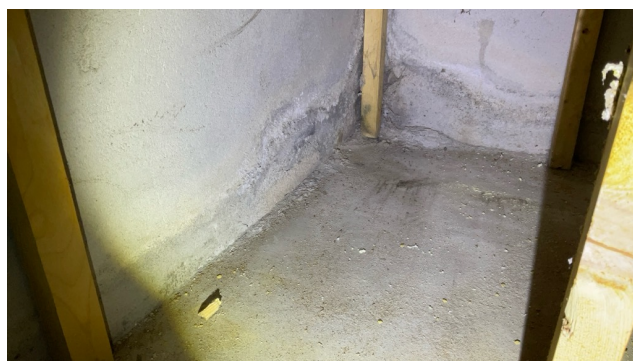
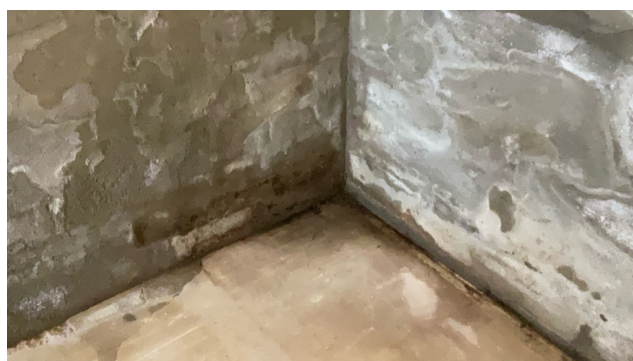
- Det er påvist indikasjoner på noe fuktgjennomtrenging i kjellergulv.
- Det er påvist indikasjoner på noe fuktgjennomtrenging inn i kjellermur.
- Det er påvist synlig fuktighet på mur/gulv i kjeller.

- Det må foretas tiltak for å redusere/begrense fuktgjennomtrenging inn i kjeller.

Det bør iverksettes tiltak for å redusere eller hindre fuktgjennomtrenging i kjellermur og gulv, for å unngå risiko for fuktskader, sopp- og råteutvikling i konstruksjonen.
Tiltakene må sees i sammenheng med eksisterende drenering og eventuelt behov for forbedring av denne.

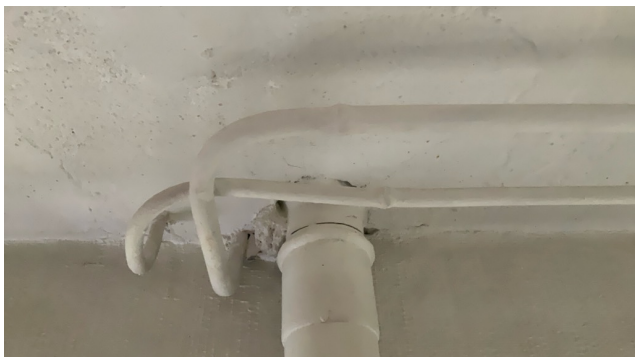
Det ble ved fuktsøk og visuell inspeksjon ikke påvist tegn på fuktskader.

Rørgjennomføringer til vaskerommet sett fra undersiden.

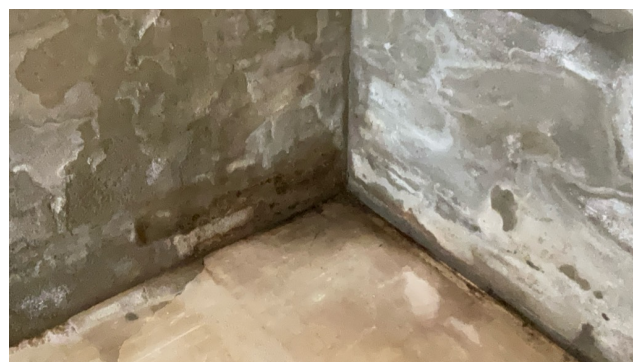
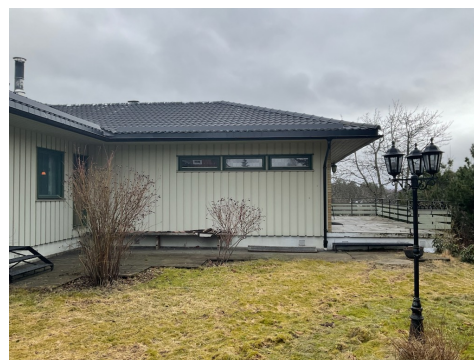
Dersom tiltak ikke gjennomføres, er det økt risiko for fukt- og råteskader i kjeller og på grunnmur, samt forringet inneklimate.

Dreneringen må skiftes ut for å sikre tilstrekkelig fuktsikring av bygningen.

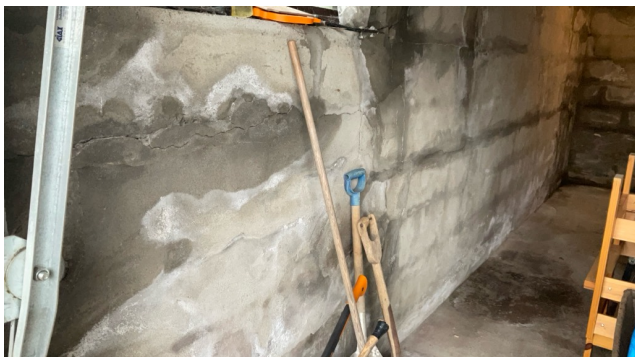
Det er sprekker/setninger i grunnmuren i garasjen.

Sprekker i muren i garasjen.

Sprekkene og setningene i grunnmuren bør undersøkes nærmere for å avdekke årsak, og nødvendige utbedringer bør gjennomføres for å hindre videre skader.

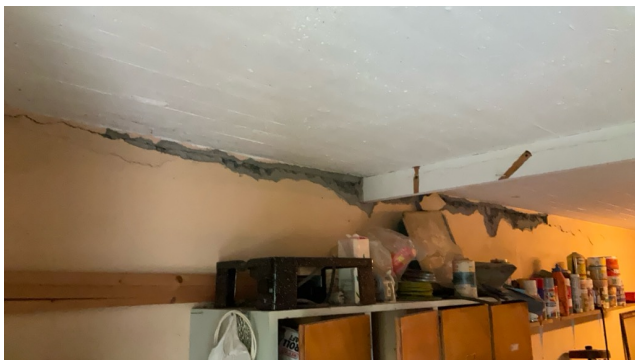
Det er sprekker i muren i delevveggen mellom garasjen og bod/hobbyrom - årsak er ukjent, men kan skyldes fuktighet fra verandaen som har ført til frostsprengning og sprekker.

Sprekker i muren/deleveggen mellom garasjen og bod/hobbyrommet.

Det anbefales å vurdere tiltak som forbedret drenering og eventuell utvendig isolering av grunnmuren for å redusere risiko for fuktinntrengning, frostsprengning og ytterligere svekkelse av konstruksjonen.
