Øiaveien 5, 1930 AURSKOG

Stor og solid familiebolig over to plan - Solrike uteplasser - Garasje - Trygg ferdsel til skole og fritidsaktiviteter

Videre har etasjen et bodrom som er innredet og tatt i bruk som bad/wc/vaskerom. Det er ikke søkt bruksendring fra hhv. bod og hobbyrom til våtrom og oppholdsrom.

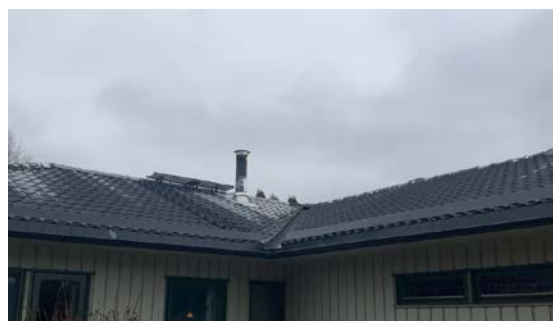
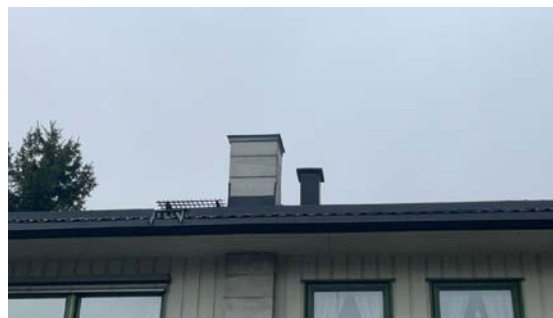
Avvik: Mer enn halvparten av forventet brukstid er passert på taktekkingen. Mer enn halvparten av forventet brukstid er passert på undertak. Det er avvik: Takplatene har slitasje/avflassing av overflatebelegget stedvis.

Takplatene bør overflatebehandles eller skiftes ut der det er slitasje/avflassing av overflatebelegget, for å hindre videre forringelse og redusere risikoen for lekkasjer og korrosjon som kan skade taket.

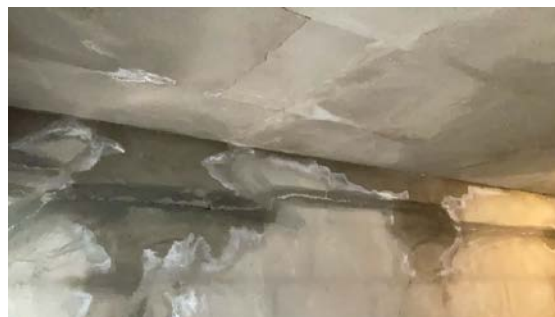
Avvik: Tekkingen på balkong/terrasse har utettheter. Det er avvik: Deler av verandaen har dårlig fall utover/dårlig avrenning. Det er synlig fuktinnslag fra verandaen i entre og garasje i U. etasjen grunnet manglende tettesjikt eller utettheter i tettesjiktet.

Fuktmerker i garasjen.

Konsekvensen av manglende utbedring er økt risiko for fuktskader, muggdannelse og redusert levetid på bygningsdeler under verandaen.

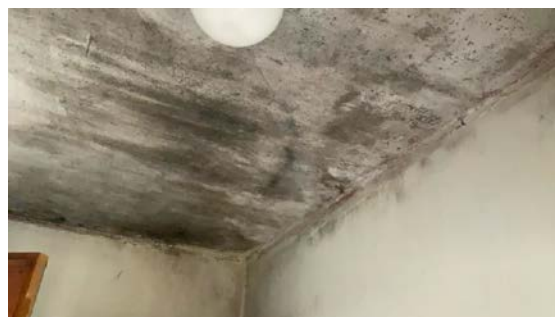
Fuktmerker i entre i U. etasjen.

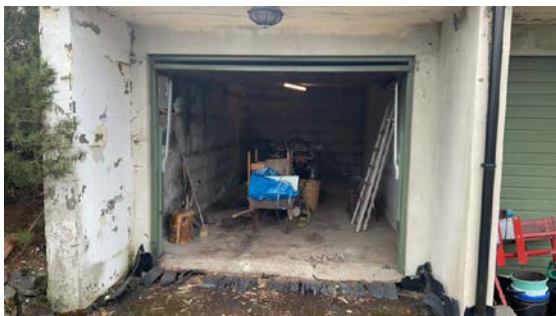
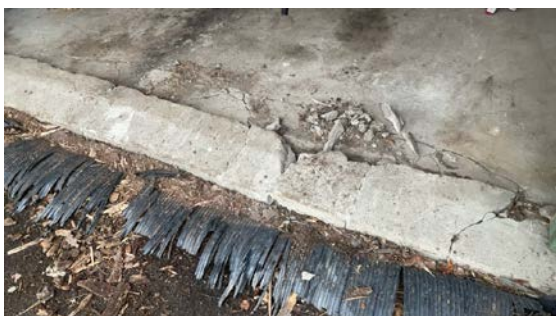
! TG 2 Garasje

Avvik: Det er slitasje og sprekker i betonggulvet generelt. Det er skade/deformasjon i betonggulvet ved garasjeporten. Det er sprekker i muren og fuktinnslag fra verandaen og fuktinnslag fra grunn.

Sprekker og skader i betonggulvet bør utbedres for å hindre videre forringelse og redusere risiko for fuktskader og svekket bæreevne.

Sprekker i muren og fuktinnslag fra veranda og grunn bør undersøkes nærmere og utbedres for å forhindre ytterligere fuktproblemer og potensiell skade på konstruksjonen.

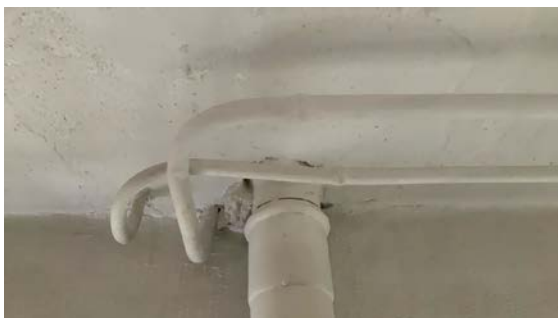
Rørgjennomføringer til vaskerommet sett fra undersiden.

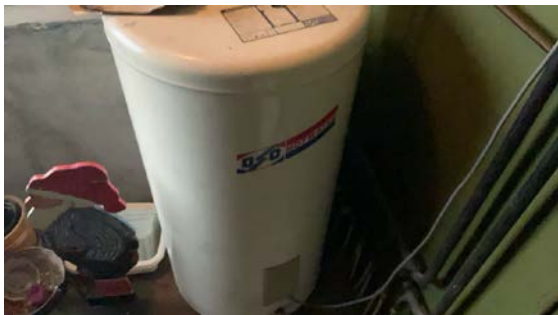
TG 2 Vannbåren varme

Avvik: Mer enn halvparten av forventet brukstid er passert på anlegg for vannbåren varme.

Anlegget bør følges opp jevnlig, og det anbefales å vurdere utskifting eller oppgradering ved tegn til svikt.

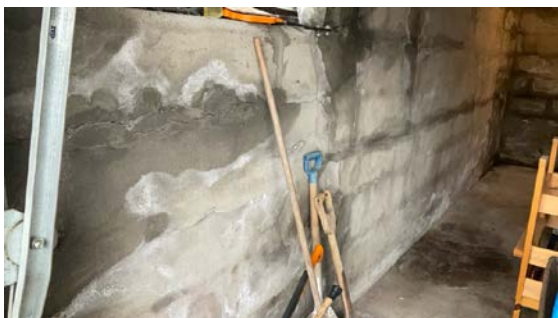
Avvik: Det er registrert horisontalriss som er symptom på jordtrykk. Grunnmuren har sprekkdannelser. Det er sprekker/setninger i grunnmuren i garasjen. Det er sprekker i muren i deleveggen mellom garasjen og bod/hobbyrom - årsak er ukjent, men kan skyldes fuktighet fra verandaen som har ført til frostsprengning og sprekker.

Sprekker i muren i garasjen.

Det anbefales å vurdere tiltak som forbedret drenering og eventuell utvendig isolering av grunnmuren for å redusere risiko for fuktinntrengning, frostsprengning og ytterligere svekkelse av konstruksjonen.

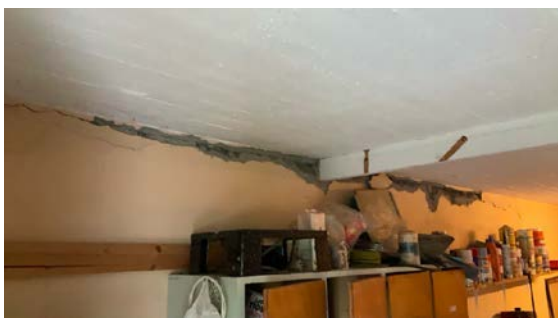
Sprekker i muren/delevegg mellom garasjen og bod/hobbyrommet.
