# TILSTANDSRAPPORT

Åsane Senter 12

4601/188/0/203/2/0

19.08.2025

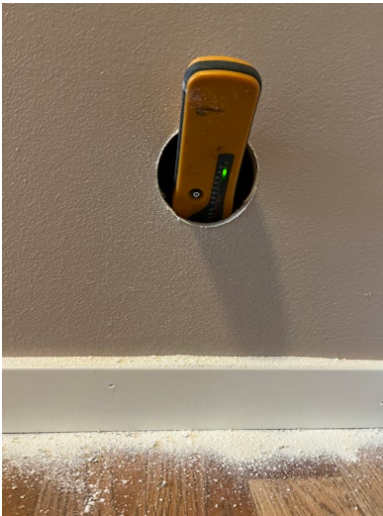
Det er utført søk etter fukt fra tilstøtende rom med hulltaking. Ingen tegn til forhøyede fuktverdier på baksiden av membran på tilfeldige valgte plasser.

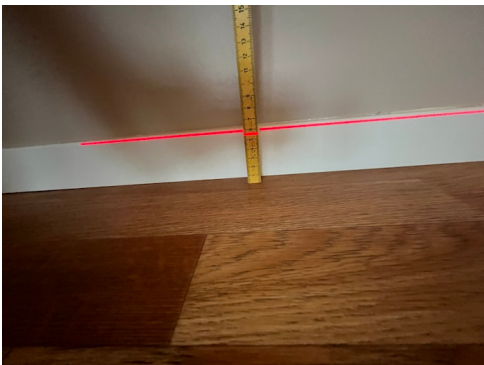
Ingen svai eller svanker avdekket på bjelkelaget.

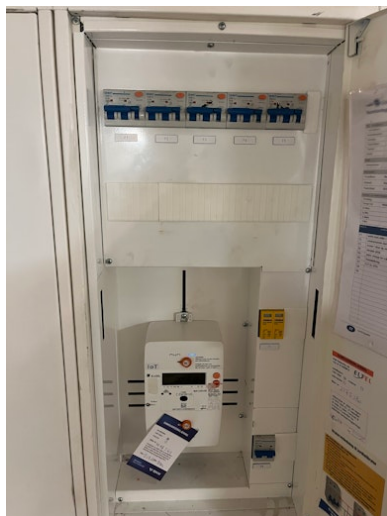
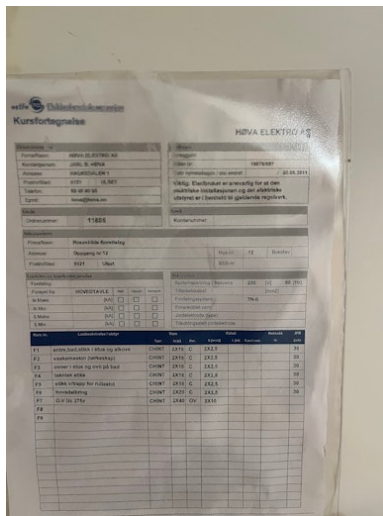
Det er likevel foretatt en enkel vurdering av anlegget basert på selgers informasjon og besiktelse av synlige deler i boligen. Undersøkelsen er basert på spørsmål og punkter fra forskriften Tryggere Bolighandel som ble vedtatt 01.01.2022.
