# Tilstandsrapport

Enebolig

Garstadveien 141 , 7924 AUSTAFJORD

Befaringsdato: 03.11.2025

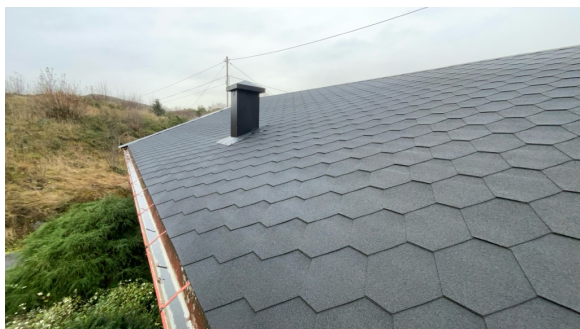
• Når taktekking og undertak begynner å bli gamle, øker risikoen for lekkasjer, noe som kan føre til omfattende og kostbare reparasjoner av underliggende konstruksjoner dersom en ikke foretar tiltak på konstruksjonene før dette oppstår.

Tidspunkt for utskiftning av undertak og taktekking nærmer seg. Overvåk tilstanden jevnlig.

Konsekvensen av eldet undertak og taktekking er økt risiko for vannlekkasjer gjennom undertaket og videre inn i konstruksjonen, noe som kan føre til fuktskader og råte.

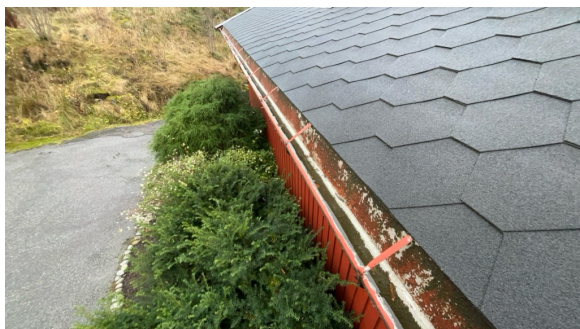
### Nedløp og beslag

Takrenner og nedløp i aluminium. Pipekrag og luftehatt i stål.

- Overvåk tilstanden jevnlig. For å få tilstandsgrad 0 eller 1 må beslag/renner/nedløp skiftes ut, men tidspunktet for når dette er nødvendig er vanskelig å si noe om.

Det er kun estetiske forhold som er påvirket av avflassing av maling på takrenner og nedløp, og det har ingen funksjonell betydning. Eventuell oppmaling eller utskifting kan vurderes dersom et penere utseende ønskes.

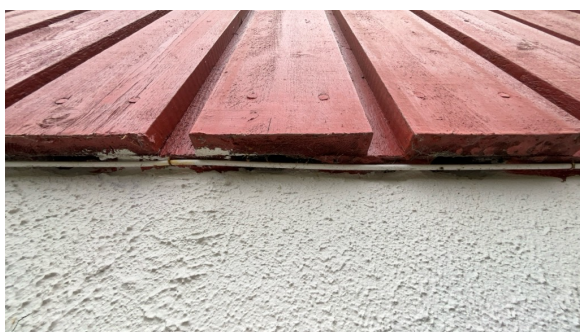
## TG 2 Veggkonstruksjon

Det er avdekket utilstrekkelig lufting av kledningen, da lufting kun skjer mellom påbord og underbord. Det er ikke observert råteskader på kledningen per dags dato.

- Uten tilstrekkelig lufting bak bordkledningen kan fuktighet som trenger inn bak bordene eller gjennom veggen innenfra ikke tørke opp. Dette skaper ideelle forhold for råtesopp og muggvekst.

Det bør etableres tilstrekkelig lufting i nedre kant av kledningen for å sikre god ventilasjon og redusere risikoen for fuktskader og råte i konstruksjonen over tid. Manglende lufting kan føre til oppfuktning av kledningen og forkortet levetid på fasaden.

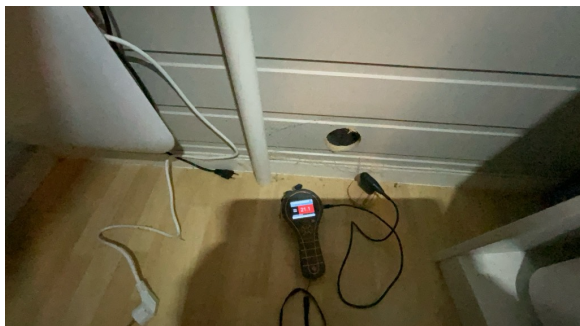
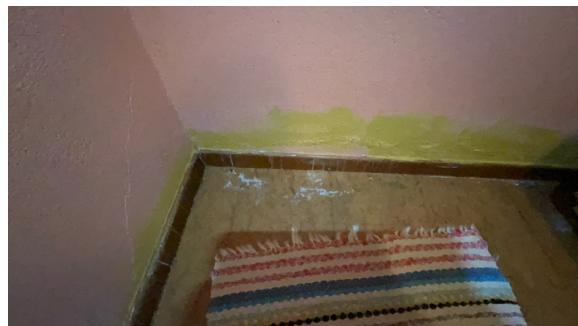
## Rom Under Terreng

Gulvet har laminat og har belegg. Veggene har betong/mur, plater og panel. Hulltaking er foretatt og det er påvist avvik i konstruksjonen. Hulltaking er foretatt ved/i Soverom. Fuktvotemåling (vekt%) i konstruksjonen ble målt til 21.

- Det er gjennom hulltaking påvist høyt fuktnivå inne i trekonstruksjonen i hulltakingen, men ikke påvist fuktskader i dette området. Høy luftfuktighet kan over tid føre til muggvekst eller sverting av materialer. Samtidig kan materialer og konstruksjoner bli ødelagt.
- Det er gjennom målinger påvist høyt fuktnivå i trevegger i underetg./kjeller, det er derfor ikke foretatt hulltaking
- Det er påvist indikasjoner på noe fuktgjennomtrenging inn i kjellermur.

Hulltaking ble utført i bakvegg, nærmest mulig området der taknedløpet kommer inn. Her ble det avdekket for høyt fuktinnhold i den innforede veggen.

Det er også utført fuktsøk på gulv ved bakvegg i flere rom, hvor det også ble registrert for høy fuktighet.

Vedvarende høyt fuktinnhold kan føre til økt risiko for sopp- og råteskader, samt redusert levetid på konstruksjonen.

- Ytterligere undersøkelser må foretas for å få kartlagt tilstanden og omfanget på eventuelle skader.
- Det påviste fuktnivå gir grunn til å overvåke konstruksjonen jevnlig for å se utvikling over tid, og eventuelt foreta tiltak for å unngå fuktskader.

Det bør gjennomføres ytterligere undersøkelser for å kartlegge omfanget av fuktproblematikken og eventuelle skjulte skader i konstruksjonen.

Tiltak for å redusere fuktigheten, som forbedret drenering, ventilasjon eller fjerning av innforede vegger, bør vurderes for å unngå utvikling av råte, mugg og skader på bygningsmaterialer.

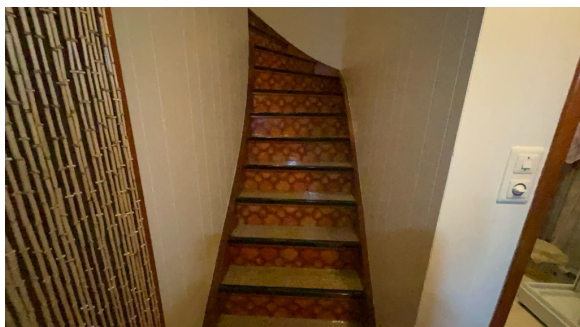
## TG 2 Innvendige trapper

Tretrapp med belegg i trinnene, tette trinn, ikke rekkverk da det er vegg på begge sider.

- Håndløper må monteres på vegg for å tilfredsstille krav på byggetidspunktet.

Håndløper bør monteres på vegg for å redusere risikoen for fallulykker og for å ivareta sikkerheten ved bruk av trappen.
