# Tilstandsrapport

Enebolig

Engevegen 34, 2435 BRASKEREIDFOSS

Befaringsdato: 18.06.2025

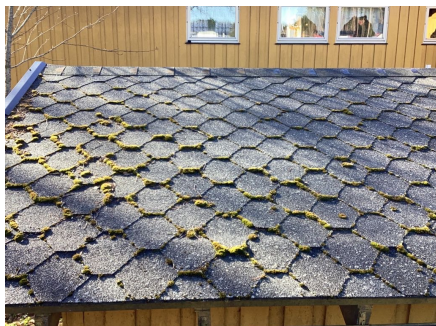
Eksempel på mosevekst på tekkingen.

Forventet brukstid for denne type teking er passert og det anbefales å legge ny takteking ila de nærmeste årene.

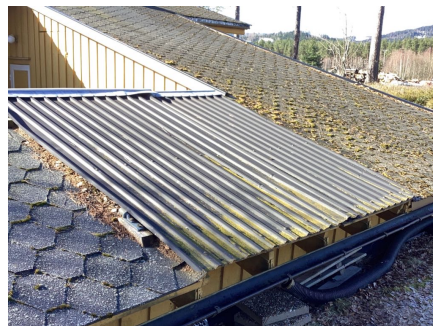
Det er luke i tak over vedskåle.

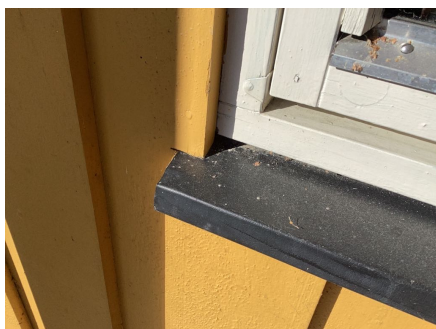
Det er stedvis oppsprekking nederst på kledningsbord. Omramminger rundt vinduer går flere steder helt ned på vannbrett.

Omramming går helt ned på vannbrett.

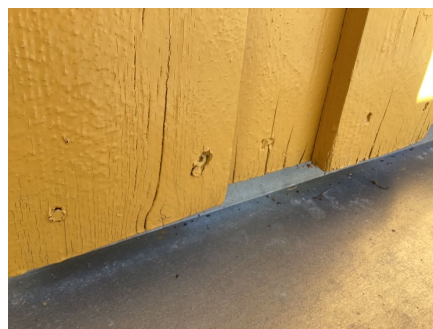
Eksempel på sprekk i kledningsbord.

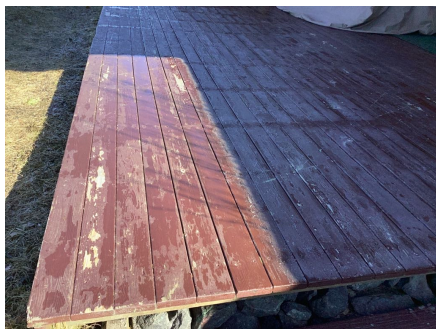
Eksempel på slitasje på gulv.

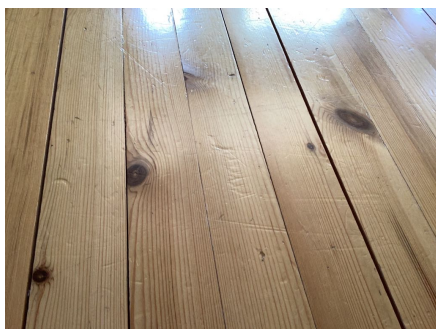
Eksempel på tilstand på tregulv.

Flere overflater er modne for oppussing.

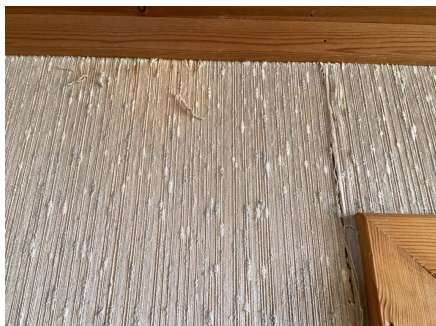
Misfarging og liten sprekk på vegg i stue.

Misfarging og sprekk i vegg.

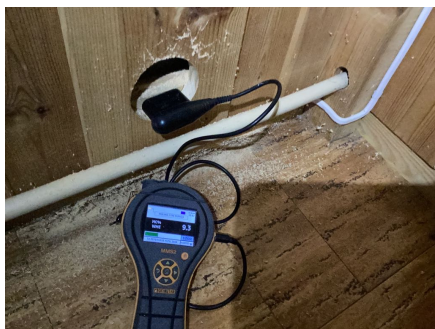
Flere rom har utforede vegger mot terreng. Vegger er foret inn med ca. en tomme og er ikke isolert. Det er foretatt hulltaking og fuktmåling i utforet vegg under trapp uten at det ble registrert avvik. Utforede vegger mot terreng er risikokonstruksjoner som kan medføre og skjule sopp- og råteskader.

Hulltaking og fuktmåling uten at det ble registrert avvik på kontrollpunktet.

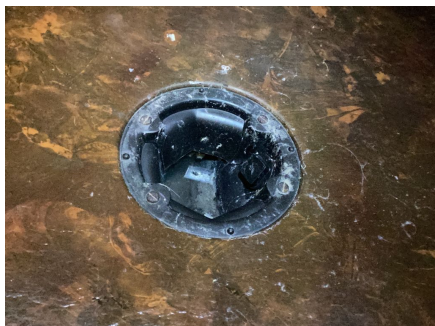
Sluk med klemring i tilslutning til gulvbelegg.

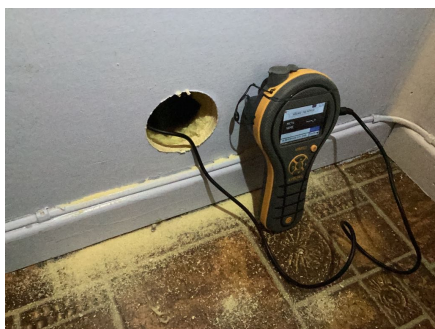
Hulltaking er foretatt uten å påvise unormale forhold.

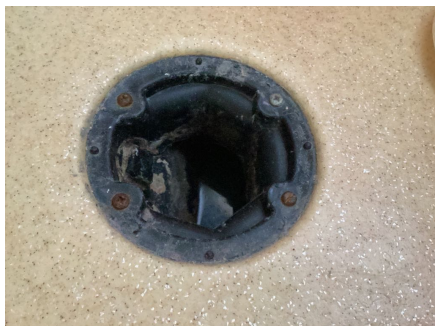
Sluk av plast med klemring.

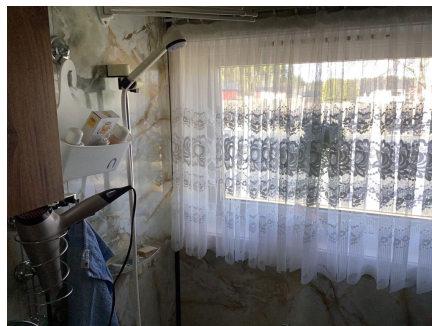
Vindu i våtsone på vegg.

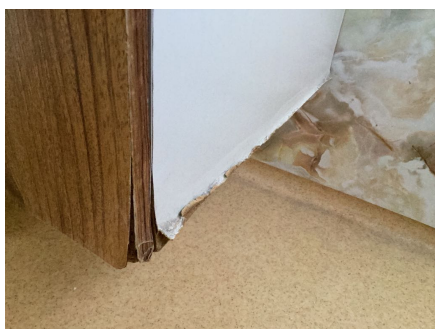
Skade på innredning mot dusj.

Skade på servantinnredning.

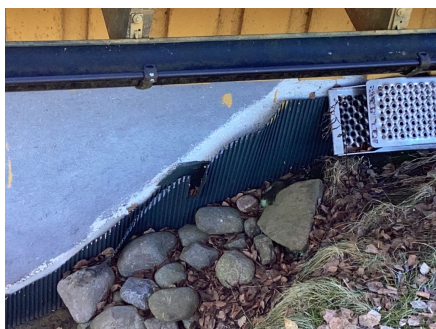
Det er stedvis ikke klemt avslutning på fuktsperre.

Fuktsperre har ikke klemt avslutning.

- Overvåk tilstanden jevnlig. For å få tilstandsgrad 0 eller 1 må dreneringen skiftes ut, men tidspunktet for når dette er nødvendig er vanskelig å si noe om.

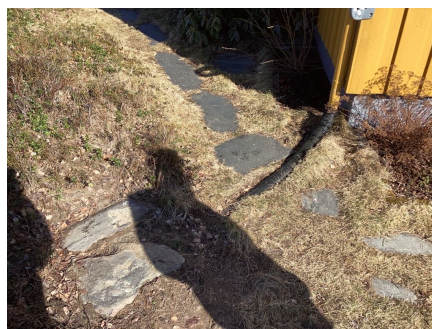
Eksempel på takvann som ledes ned i bakken.

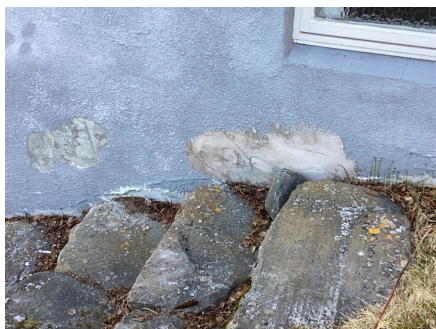
Kraftig skrå sprekk i grunnmur på vedskåle.

Reparasjon av murpuss.

Sprekk i grunnmur på vedskåle.

Det er ikke behov for omfattende tiltak på nåværende tidspunkt, men sprekk i grunnmur på vedskåle må følges med på slik at en eventuell utvikling oppdages tidlig.

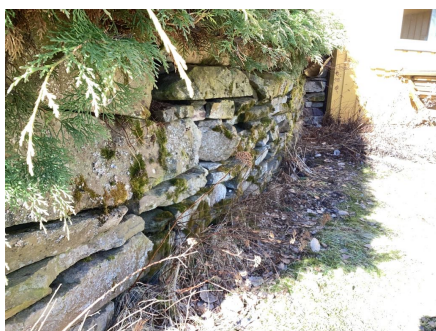
Støttemur av naturstein.

- Rekkverk/annen sikring på forstøtningsmur må settes opp/utbedres.

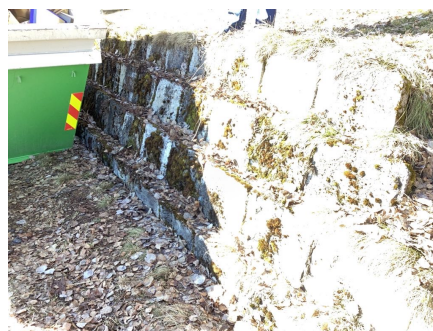
Støttemur av murblokker.

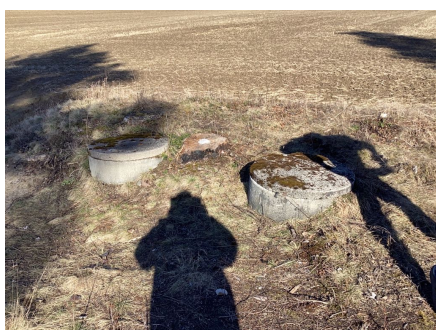
Brønn og kum med pumpe og trykktank.

- Foreta kontroll av brønnvann.
- Det er ikke behov for utbedringstiltak siden anlegget fungerer i dag, men ut ifra alder kan skader plutselig oppstå på eldre anlegg.

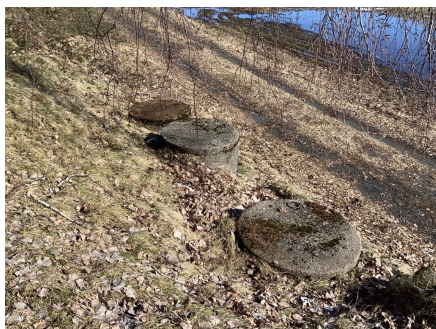
Kloakkanlegg bestående av tre kummer av betong og infiltrasjonsgrøft ut på jorden. Løsningen er fra byggeår.

Kloakkanlegg med trekummer.

- Det er ikke behov for utbedringstiltak siden anlegget fungerer i dag, men ut ifra alder kan skader plutselig oppstå på eldre anlegg.
