# Tilstandsrapport

Boligbygg med flere boenheter

Nedre Verksåsen 2 H, 1534 MOSS

Befaringsdato: 21.05.2025

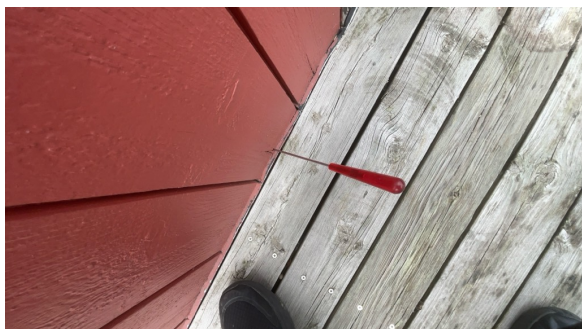
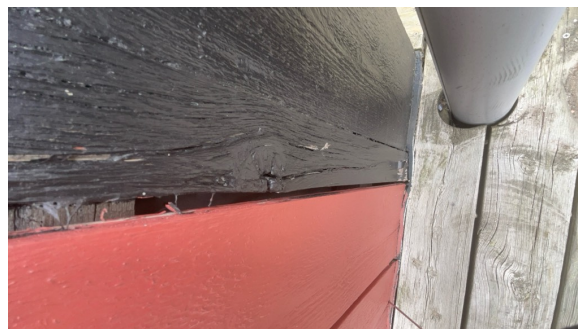
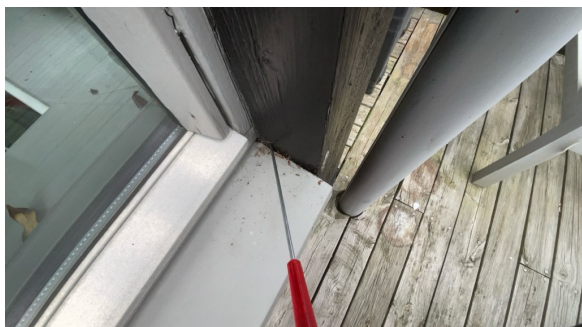
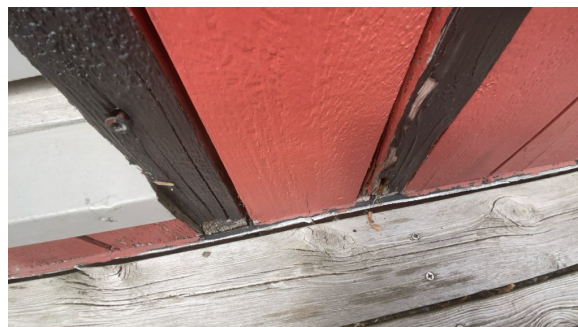
- Det er påvist spredte råteskader i bordkledningen.

- Råteskader i bordkledningen kan fortsette å utvikle seg både i tilliggende bordkledning og til bakenforliggende veggkonstruksjon, dersom en ikke foretar tiltak.
- Råteskadet trekledning må skiftes ut.

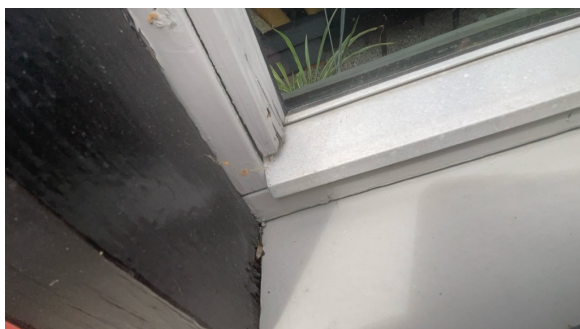
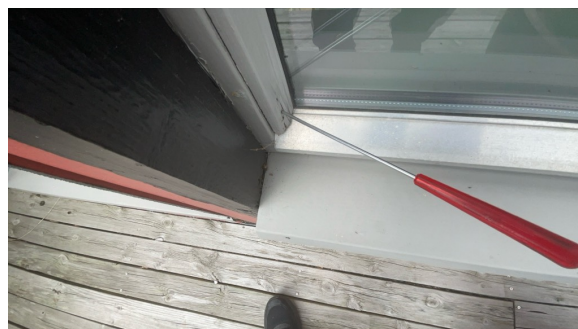
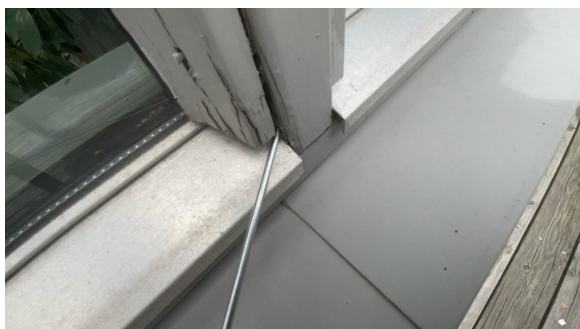
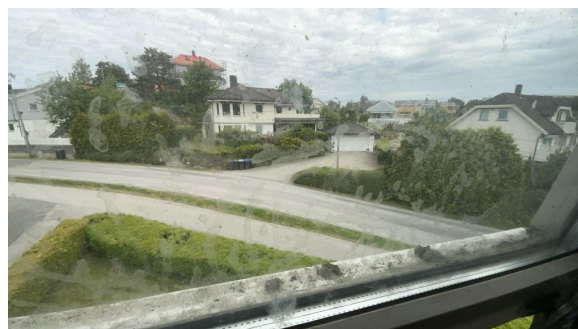
- Det er påvist avvik rundt innsettsdetaljer.
- Det er påvist vinduer med fukt/råteskader.
- Karmene i vinduer er slitte og det er sprekker i trevirket.

Råteskader glasslister og omramning, noe råteskadet trevirke midtdeler vindu mot terrasse.  
Ikke fagmessig utført beslagsarbeid, er årsak for råteskader på omramning.  
Det er ikke mulig å konstantere om vindu på hems er punktert eller om det trenger rens/vask.

Beslag rundt vinduer bør endres, byttes.  
Råteskadet trevirke og glasslister byttes.

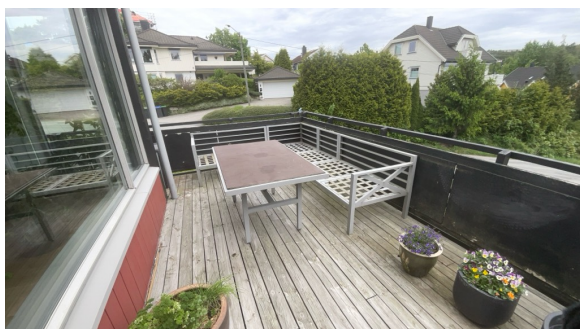
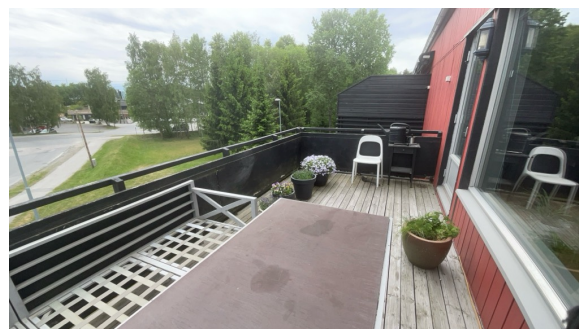
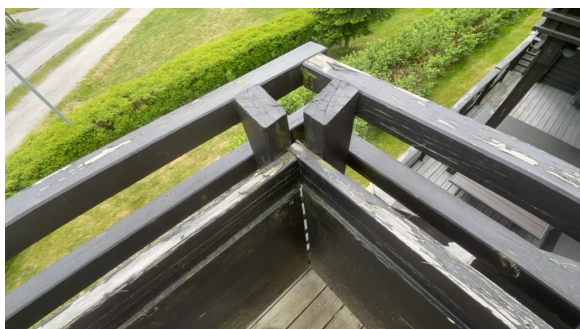
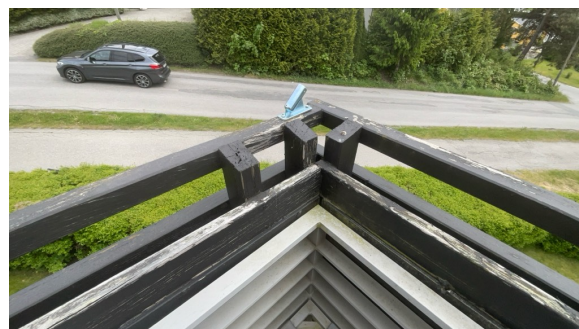
- Rekkverket er for lavt i forhold til dagens krav til rekkverkshøyder.
- Det er avvik:

- Tiltak:  
• Det er ikke krav om utbedring av rekkverkshøyde opp til dagens forskriftskrav.

Rekkverk bør vedlikeholdes, forholdet vil utvikles videre dersom tiltak ikke utføres.  
Forhold med skjevheter må holdes under oppsikt.

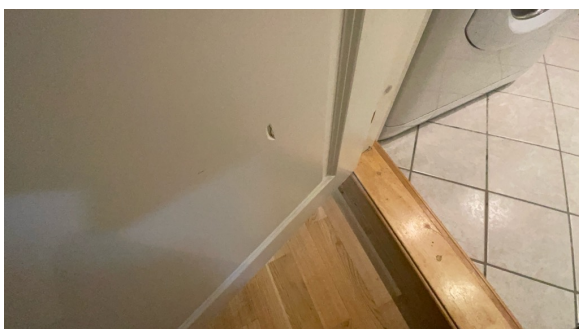
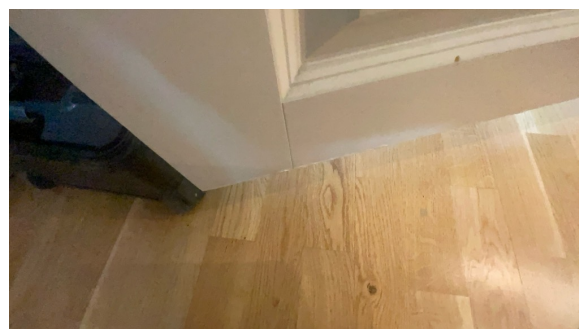
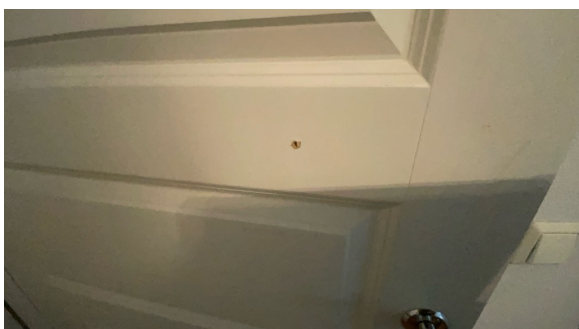
Skader dør baderom og soverom.

Utbedring eller utskiftning av dørblader.

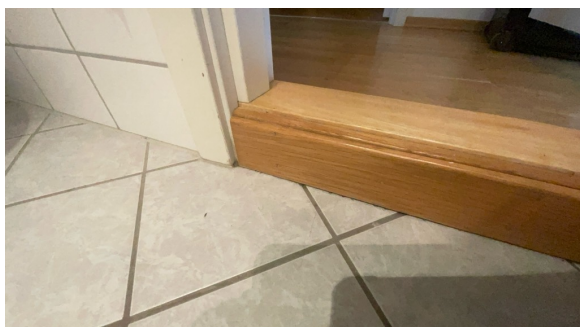
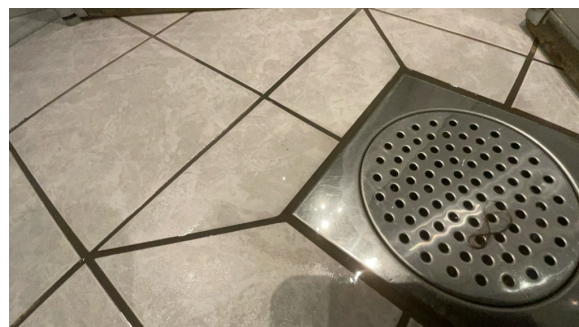
- Det er påvist avvik i fallforhold til sluk i forhold til krav i forskrift på byggetidspunktet.

- Et bad med manglende/reduert fall til sluk blir mindre funksjonelt og sikkert for brukeren. Dette kan medføre stående vann på gulvet, vann som ikke ledes effektivt til sluket, økt risiko for at vann renner ut av rommet og redusert sklisikkerhet på gulvet.
- Til tross for avviket i fall/høydeforskjell til sluk, vil gulvet fortsatt kunne lede vann mot sluket, men med redusert effektivitet. Dette kan potensielt øke risikoen for vannansamling i enkelte områder av badet.

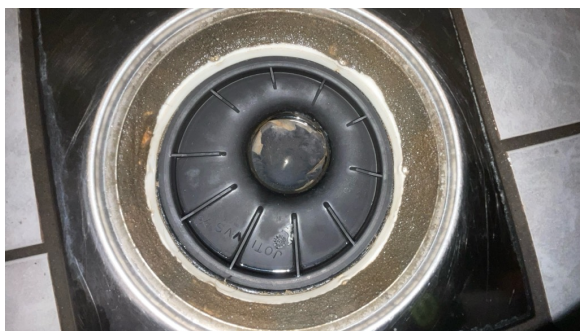
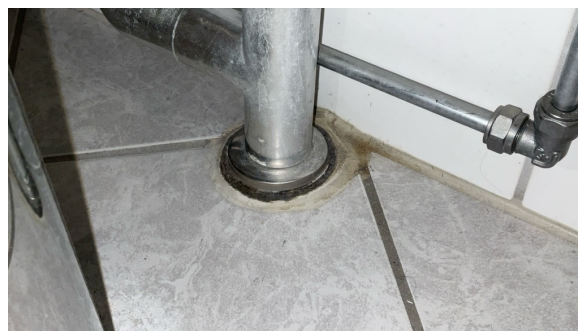
- Det er påvist mangelfull/feil utførelse rundt rørgjennomføringer e.l. som gir fare for fukt i konstruksjonen i våtsone.
- Membran kan ikke konstateres (ikke synlig og det foreligger heller ikke dokumentasjon).
- Mer enn halvparten av forventet brukstid er passert på membranløsningen.

- Det er viktig å merke seg at levetiden til en membran varierer basert på kvalitet, installasjon og bruk. Eldre membraner kan bli sprø og sprekke opp, noe som fører til at de mister sin vannnettende funksjon. Dette kan resultere i vannlekkasjer gjennom vegger og gulv og fuktskader.
- Konsekvensen er at det kan oppstå fuktskader i konstruksjonen bak overflatematerialet. Vann kan trenge inn gjennom utette rørgjennomføringer og forårsake fuktskader ved fukttilførsel gjennom enten bruksvann eller lekkasjevann.
- Det må gjøres nærmere undersøkelser. Manglende membran/tettesjikt medfører risiko for lekkasjer og fukt i konstruksjonen.

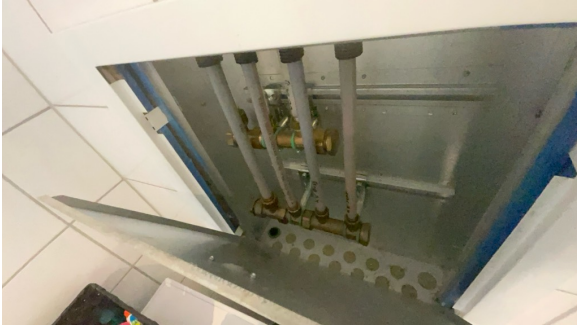
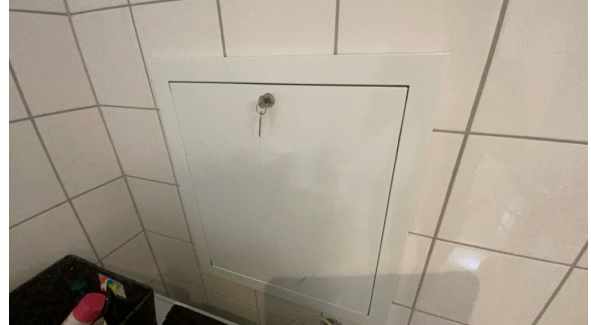
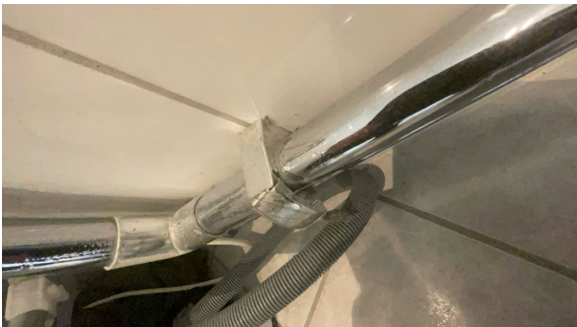
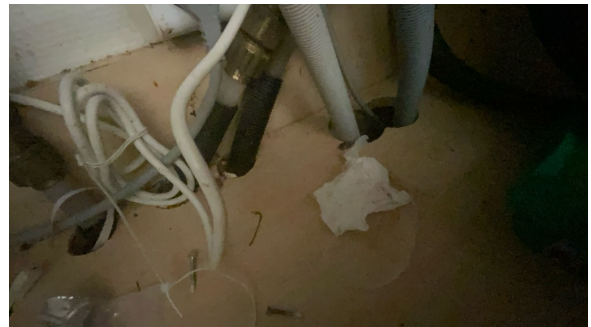
- Det er avvik:
- Det mangler tettemuffer i enden av varerør på rør-i-rør-system.

Skadet veggfeste på rør på vegg i badrom.  
Vannrør i kjøkkenbenk mangler tettemuffer.

- Tiltak:
- Det må monteres tettemuffer i enden av varerørene.

Bytte veggfeste badrom.

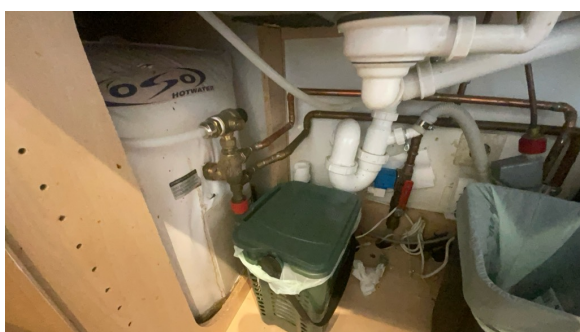
- Det er ikke behov for utbedringstiltak siden tanken fungerer i dag, men ut ifra alder kan skader plutselig oppstå på eldre tanker.

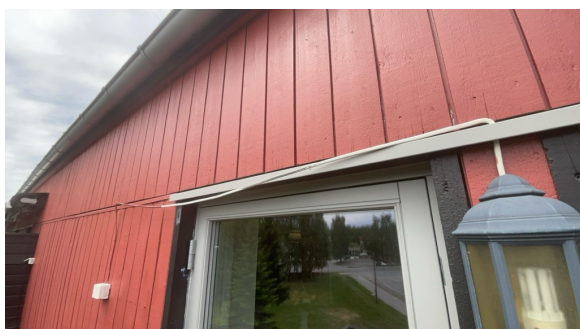
Utvendig kabel må festes
