# Tilstandsrapport

Hornslivegen 241, 2866 ENGER

SØNDRE LAND kommune

Befaringsdato: 08.04.2025

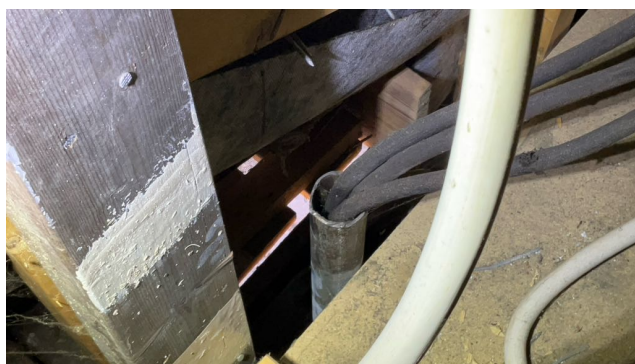
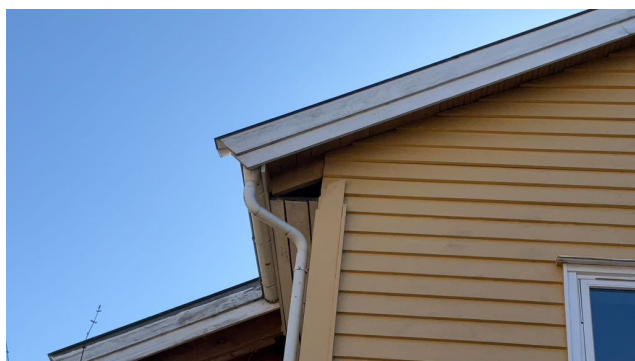
## ! TG 3 Veggkonstruksjon

- Det er påvist fuktskader i veggkonstruksjonen.
- Det er påvist råteskader i veggkonstruksjonen.
- Det er påvist spredte råteskader i bordkledningen.

Det er målt forhøyede fuktverdier på murveggen i 1. etasje mot terreng. Det er stedvis saltutslag, avskallinger og avflasket overflatebehandling på murvegger. Det er fuktskade i veggen i trapperommet ned til kjeller. Det er stedvis ikke registrert lusinger/musebånd. Det er stedvis registrert sprukne panelbord. Stedvis en del avflasket overflatebehandling. Utvendige vinduslister er avsluttet for nære vannbrett, slik at de vil trekke vann og forkorte levetiden. Stedvis værslitt panel. Det er stedvis registrert glipper/utettheter/sår i kledningen. Det er stedvis en del ventiler i kledningen og i muren. Stedvis utettheter hvor kledningen ikke dekker utvendig. Stedvis sprekker/knekt kledning og hvor kledningen/trebord stedvis er litt løse.

- Råteskadet trekledning må skiftes ut.
- Råteskadede konstruksjoner må skiftes ut.
- Konstruksjonene må sikres mot råte, sopp og skadedyr.
- Fuktskadede konstruksjoner må skiftes ut, og årsak til skadene utbedres.

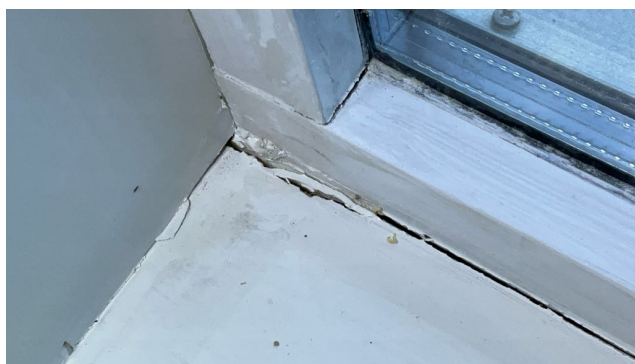
! TG 2 Dører

- Det er påvist avvik rundt innsettingsdetaljer.
- Det er påvist dører som er vanskelig å åpne eller lukke.
- Det er påvist tegn på innvendig kondensering av enkelte glass.
- Det er påvist utetthet/åpning mellom dørblad og dørkarm. Dvs. at kald trekk kan oppstå.
- Karmene i dører er værslitte utvendig og det er sprekker i trevirket.

Det er registrert stedvis løse dørhåndtak. Det er registrert slitasje/manglende overflatebehandling. Karmene er noe værslitte utvendig, og det er små sprekker i trevirket. Enkelte sår/riper registrert. Det er stedvis slitte/manglende/løse tettelister. Det er stedvis store utettheter under verandadøren i loftetasjen og døren, og det er kun festet en enkel slå med metallplugg/stang e.l. Det er noe råte i list under inngangsdøren hvor det også er noe knekt trevirke. Det mangler stedvis beslag under døra. Det er målt forhøyede fuktverdier i dør ned til kjelleren via innebygget trapp, og det er sår i nedkant av døren her. Stedvis manglende utføring rundt dører.

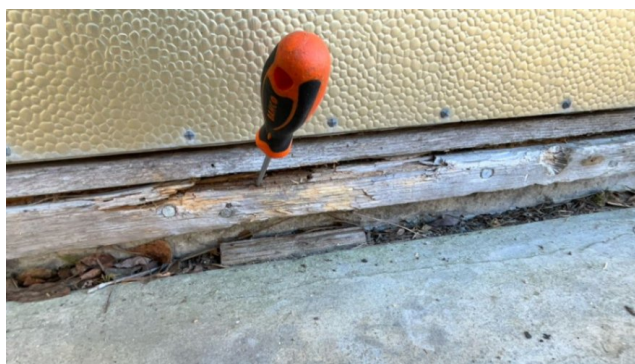
## ! TG 2 Balkonger, terrasser og rom under balkonger

Veranda oppført i trekonstruksjoner med rekkverk i tre (2. etasje).

Lokale utbedringer anbefales.

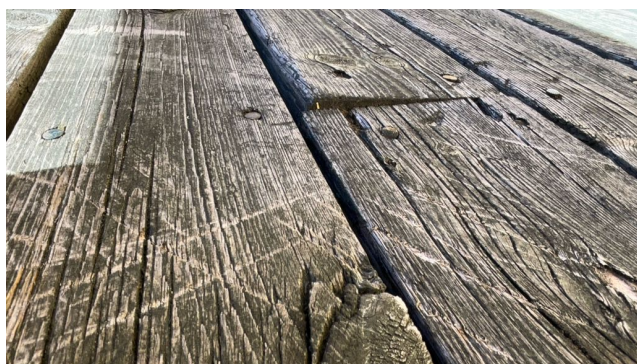
## ! TG 2 Balkonger, terrasser og rom under balkonger - 2 - 3

Veranda oppført i trekonstruksjoner med rekkverk i tre med enkelt takoverbygg (loft). Det er kun montert flat håndløper, noe som ikke er anbefalt fordi vann ofte blir stående på håndløperen og foringer levetiden.

Lokale utbedringer anbefales.

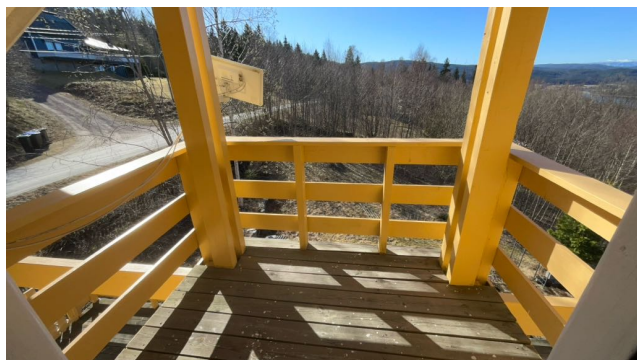
## ! TG 3 Balkonger, terrasser og rom under balkonger - 2

- Det er påvist fukt-/råteskader i konstruksjonen.
- Rekkverket er for lavt i forhold til dagens krav til rekkverkshøyder.

Veranda 1. etasje: Grunnet snøras fra taket er det manglende rekkverk og skader på bjelker med manglende trebord og avslutninger. Det mangler også rekkverk på den ene siden av trappa til veranda. Trapp fundamentert direkte på terreng vil kunne bevege seg som følge av setninger i grunnen og tele. Rekkverket på trapp/veranda er noe løst. Det er stedvis værslitte/avflasset rekkverk/trebord. Det er registrert skjevheter i konstruksjoner.

- Råteskadede konstruksjoner må skiftes ut.
- Råteskadet trekledning må skiftes ut.
- Gjennomføre ytterligere undersøkelser og foreta utbedring av skade.

Råteskader må utbedres og rekkverk etableres. Lokale utbedringer anbefales forøvrig.

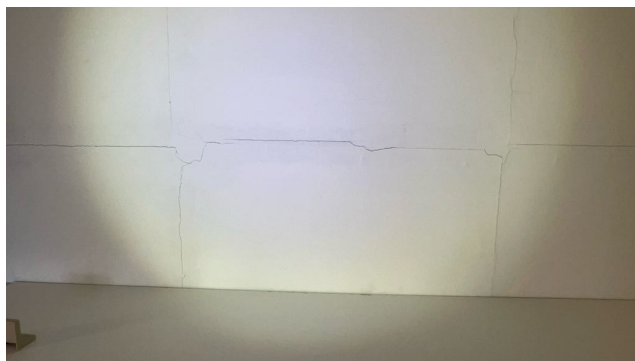
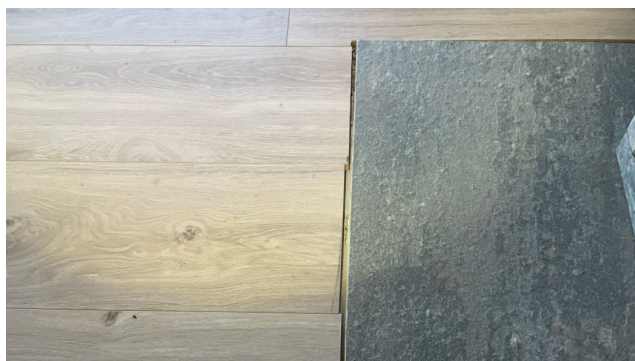
! TG 3

## Etasjeskille/gulv mot grunn

- Det er målt høydeforskjell på mellom 15-30 mm gjennom hele rommet. Tilstandsgrad 2 gis med bakgrunn i standardens krav til godkjente måleavvik.
- Målt høydeforskjell på mellom 10 - 20 mm innenfor en lengde på 2 meter. Tilstandsgrad 2 gis med bakgrunn i standardens krav til godkjente måleavvik.
- Målt høydeforskjell på over 20 mm innenfor en lengde på 2 meter. Tilstandsgrad 3 gis med bakgrunn i standardens krav til godkjente måleavvik.
- Målt høydeforskjell på over 30 mm gjennom hele rommet. Tilstandsgrad 3 gis med bakgrunn i standardens krav til godkjente måleavvik.

Kun delvis inspisert grunnet adkomstforhold. Indikasjoner på forhøyede fuktverdier på kjellergulv og på støpt dekke. Det er registrert stedvis knirk i gulvet/bjelkelaget. Riss/sprekker/bom registrert i betonggulv. Saltutslag og avflasset på støpt dekke og støpt gulv. Armeringskorrosjon flere steder på støpt dekke. Målte avvik er på 20 mm i gang, og på 6 mm på oppforet gulv (Kjeller). Målte avvik er på 17 mm arbeidsrom med kjøkken, og på 10 mm i gang (1. etasje). Målte avvik er på 23 mm i stue, og på 30 mm i en annen stue (2. etasje). På loftet er det målt 20 mm avvik. Møblering og en del gjenstander medførte at rommene ikke hadde helt frie arealer for oppmåling på befaringsdagen. Dette medfører at høydeforskjellen kan være større enn hva som fremkommer av målingen, og at planhetsavviket/eventuelt behov for tiltak kan endres når møbler flyttes.

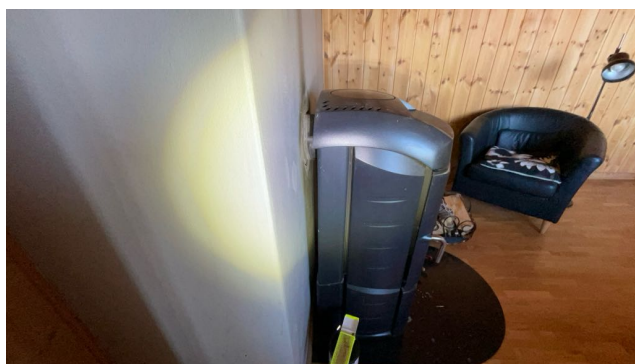
## ! TG 3 Rom Under Terreng

Kjelleren er delvis innredet med utforede vegger og er delvis en grovkjeller. Støpt gulv på grunn. Oppforet gulv stedvis. Hulltaking er foretatt og det er påvist avvik i konstruksjonen.

- Det påviste fuktnivå gir grunn til å overvåke konstruksjonen jevnlig for å se utvikling over tid, og eventuelt foreta tiltak for å unngå fuktskader.
- Ytterligere undersøkelser anbefales. Tapet e.l på vegger bør fjernes.

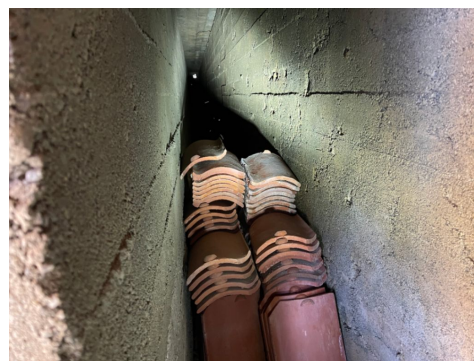
## ! TG 2 Kryp Kjeller

Kryp kjeller under betongdekke og liten kryp kjeller e.l mot terreng.

- Jevnlig kontroll av krypkjeller anbefales for forebygging av skader.
- Fuktsperre på bakken bør etableres.
- Overvåk konstruksjonen jevnlig. Avviket kan medføre behov for tiltak, men bør observeres over tid.

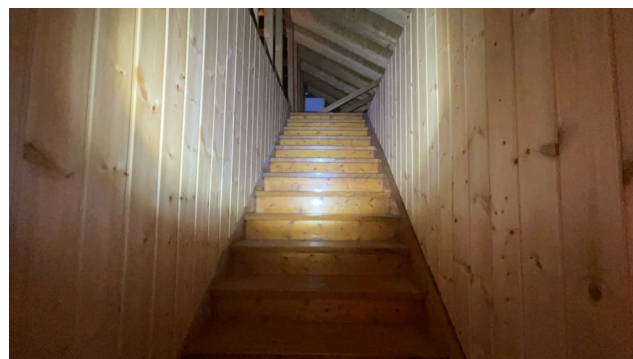
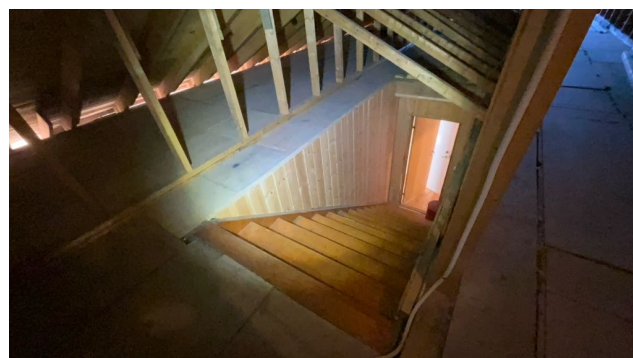
## ! TG 2 Innvendige trapper

Malt tretrapp med tette trinn mellom 1. etasje og 2. etasje, og mellom kjeller og 1. etasje. Det er belegg i trinn.

- Det er ikke krav om utbedring av rekkverkshøyder opp til dagens krav.
- Håndløper bør monteres, men det var ikke krav på byggetidspunktet.

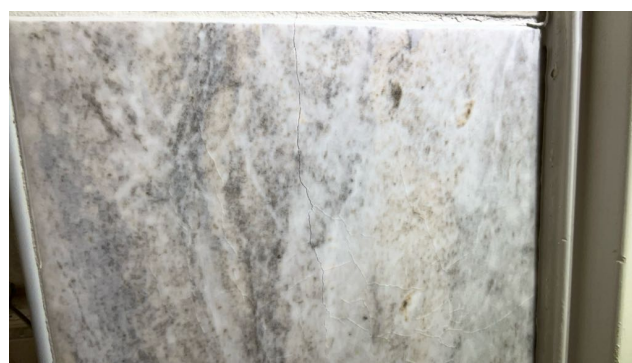
### 2. ETASJE > BAD/VASKEROM

#### ! TG 3 Overflater Gulv

Lokale utbedringer anbefales. Vær oppmerksom ved bruk. For å få tilstandsgrad 0 eller 1 må gulvet bygges om, for å få riktig fall til sluk. Det vil imidlertid sjelden være økonomisk rasjonelt som et enkeltstående tiltak. Ved en eventuell renovering, påse at våtrommet bygges med riktig fall til sluk. Ytterligere undersøkelser av indikasjoner på forhøyede fuktverdier anbefales på generelt grunnlag. Et alternativ kan være å montere dusjkabinett for å spare konstruksjonene for direkte vannpåkjenning. Det bør lages skikkelig hull i dusjlist, eller eventuelt list bør fjernes i sin helhet.

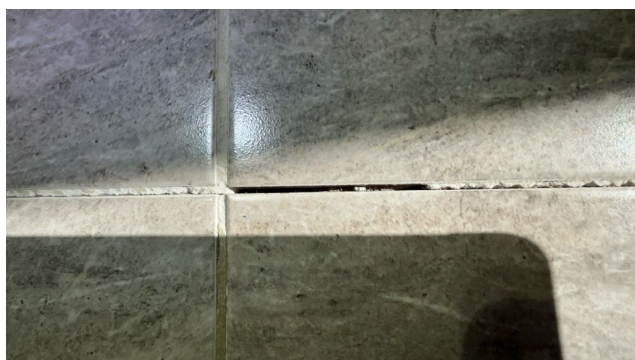
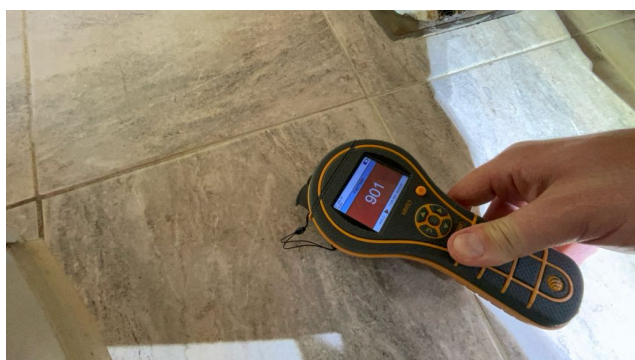
## 2. ETASJE > BAD/VASKEROM

### ! TG 2 Sluk, membran og tettesjikt

- Løsningen/utførelsen rundt rørgjennomføringer gir fare for fukt inn i konstruksjoner.
- Overvåk tilstanden jevnlig. For å få tilstandsgrad 0 eller 1 må tettesjiktet skiftes ut, men tidspunktet for når dette er nødvendig er vanskelig å si noe om.

Lokale utbedringer anbefales.

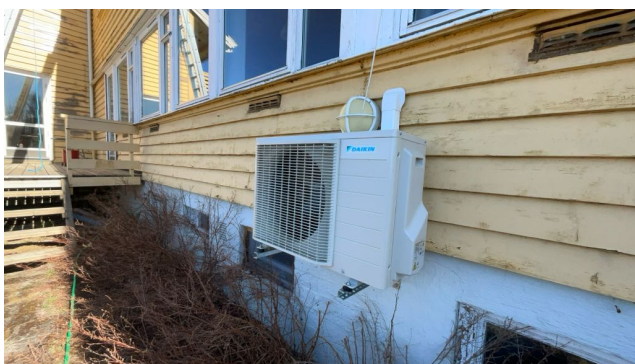
## ! TG 2 Andre VVS-installasjoner - 2

Varmepumpe (luft-til-luft).

- Det er ikke behov for utbedringstiltak siden VVS-installasjonen(e) fungerer i dag, men ut ifra alder kan skader plutselig oppstå på eldre VVS-installasjoner.

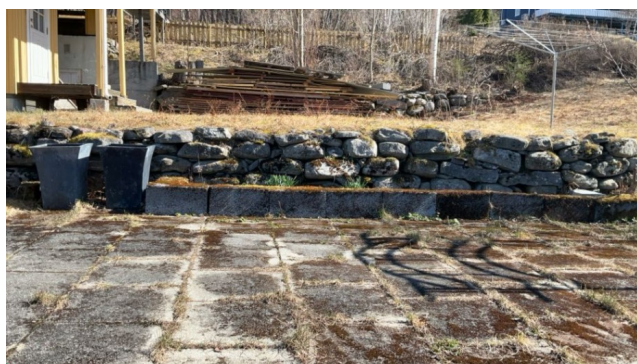
## ! TG 2 Forstøtningsmur - 2 - 3

Forstøtningsmur er av naturstein og en mindre del i mur/betong.

- Lokal utbedring må utføres.

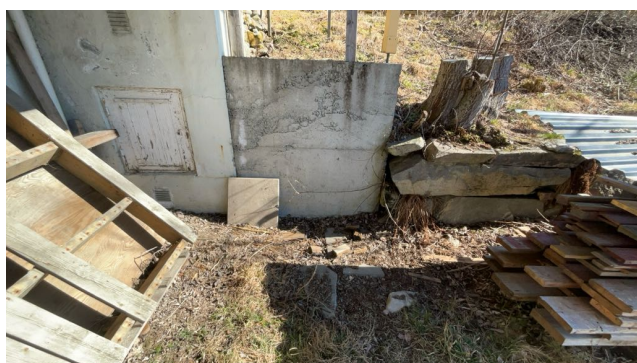
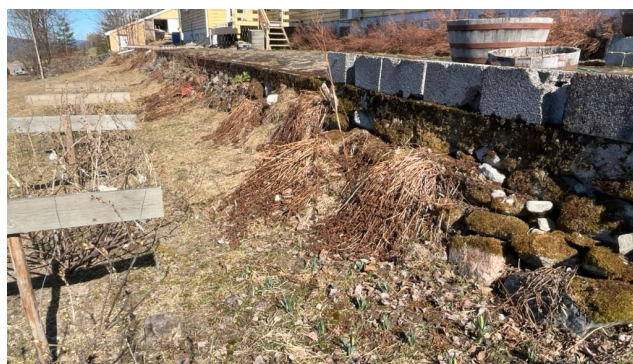
## ! TG 2 Terrengforhold

Boligen ligger i skrånende terreng.

Anbefalt fallforhold på utvendig terreng er 1:50, 3 meter fra grunnmuren.
