Hornslivegen 241, 2866 ENGER

**Innholdsrik eiendom med landlig beliggenhet - gode utsiktsforhold mot Randsfjorden - stort potensiale.**

# Tilstandsrapport

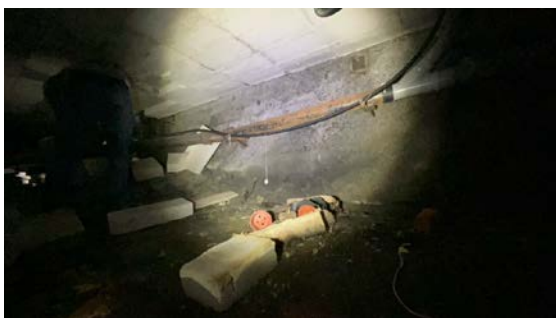
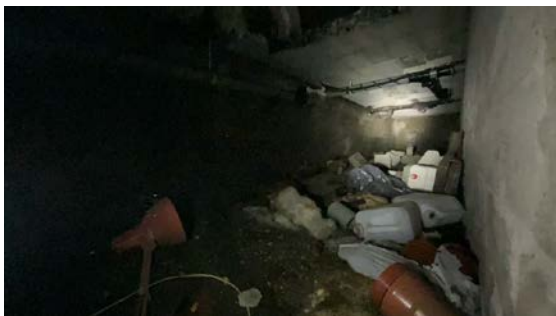
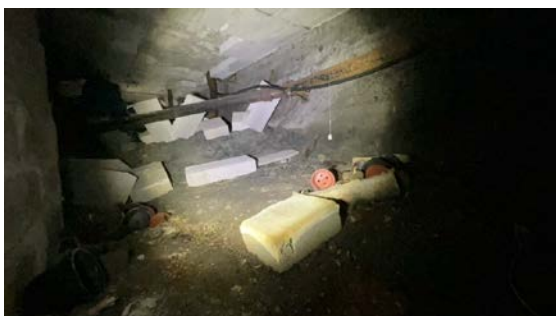
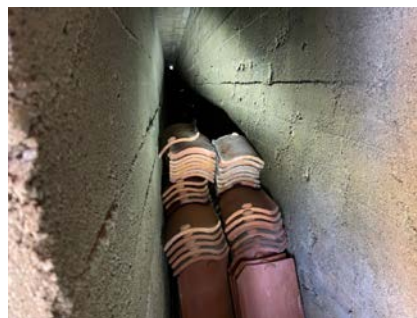
## TG 2 Kryp kjeller

Kryp kjeller under betongdekke og liten kryp kjeller e.l mot terreng.

- Jevnlig kontroll av krypkjeller anbefales for forebygging av skader.
- Fuktspørre på bakken bør etableres.
- Overvåk konstruksjonen jevnlig. Avviket kan medføre behov for tiltak, men bør observeres over tid.

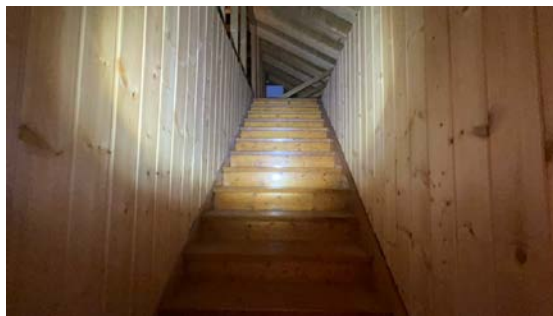
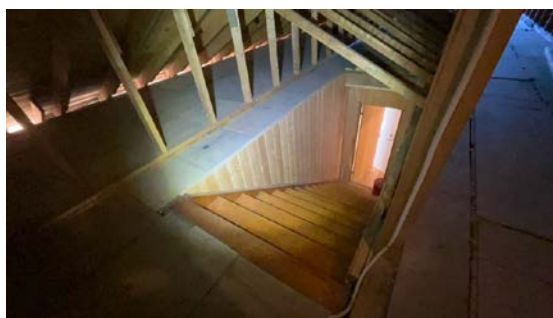
## TG 3 Innvendige trapper - 2

Tretrapp med tette trinn mellom 2. etasje og loft.

- Rekkverk må monteres for å lukke avviket.
- Håndløper bør monteres, men det var ikke krav på byggetidspunktet.

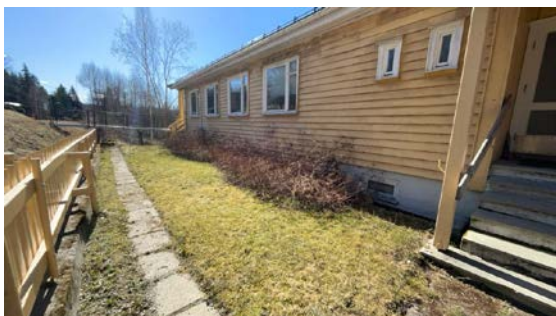
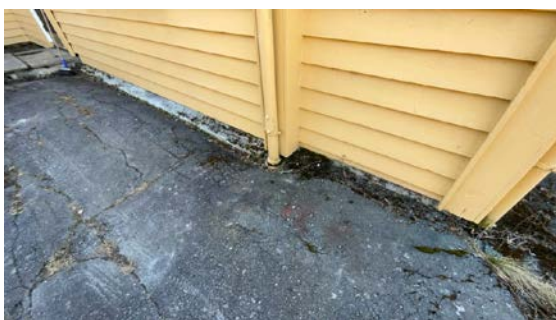
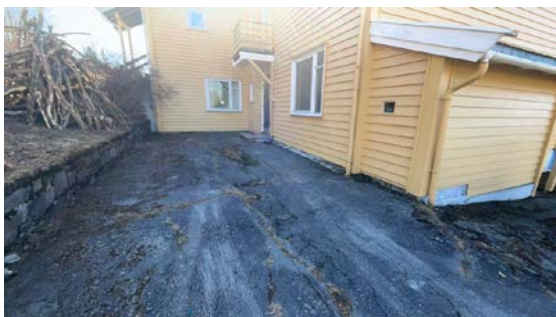
Nedgravd oljetank er fjernet, men tidligere eier har opplyst om at tanken ble skåret ut og at deler av systemet fortsatt kan være nedgravd.
