# Tilstandsrapport

Boligbygg med flere boenheter

Karl Johans gate 1, 1706 SARPSBORG

Befaringsdato: 13.08.2025

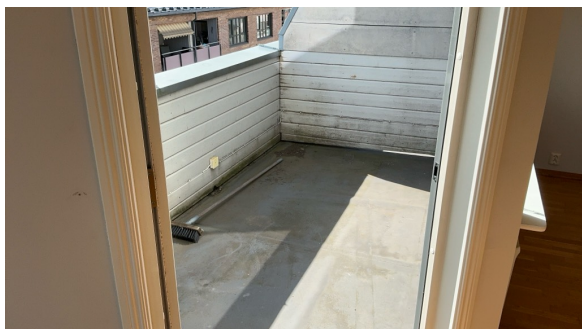
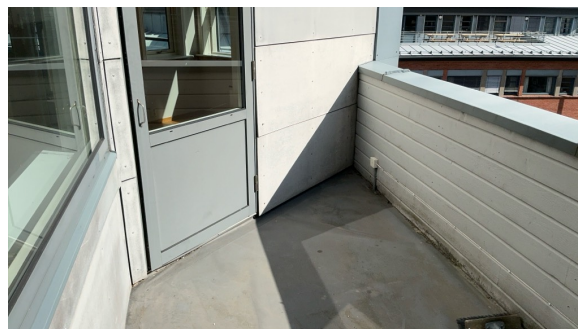
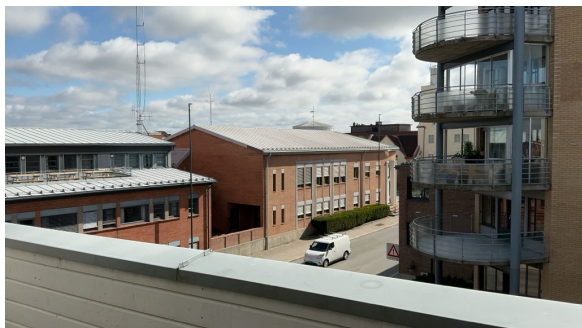
#### TG 2 Balkonger, terrasser og rom under balkonger - 2

Leiligheten har også utgang til en terrasse med støpt eller oppforet dekke, med synlig membranløsning. Rekkverk i malt trepanel. 6,5 kvm.

- Tidspunkt for utskiftning av tettesjikt/membran nærmer seg ut ifra alder på dagens tekking.
- Det bør legges tretrepper eller lignende som beskytter membran.

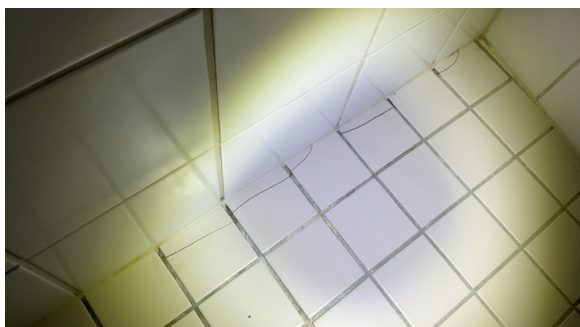
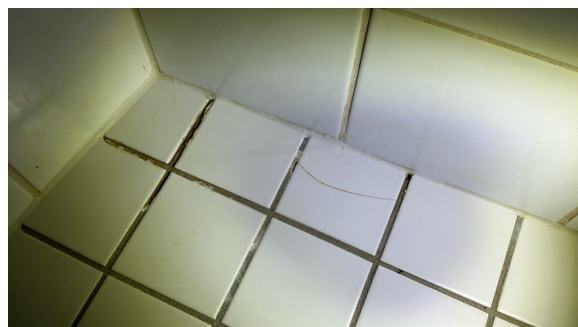
- Det er påvist avvik i fuger.

- Overflater må rengjøres.

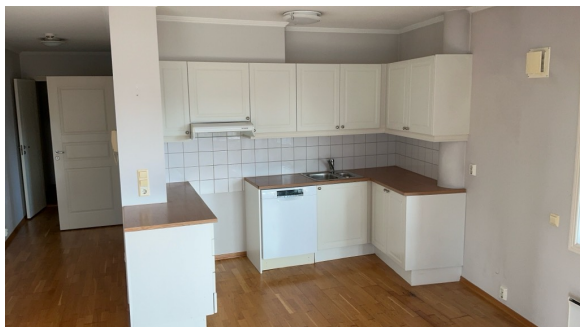
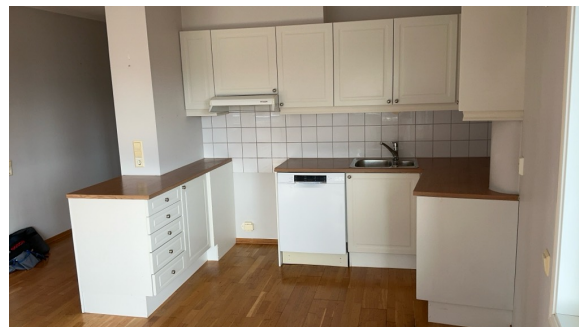
#### TG 1 Overflater og innredning

Kjøkkenet har innredning med profilerte fronter. Benkeplaten er av laminat. Kun noen mindre merker på fronter/benkeplate, som anses som normal bruksslitasje.

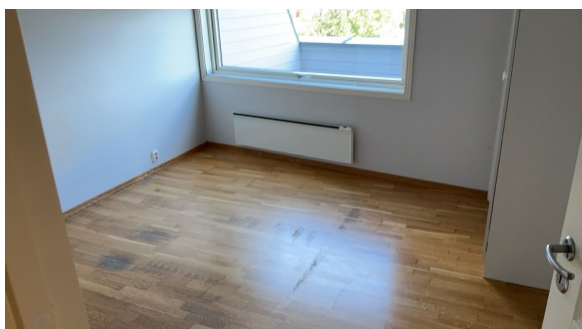
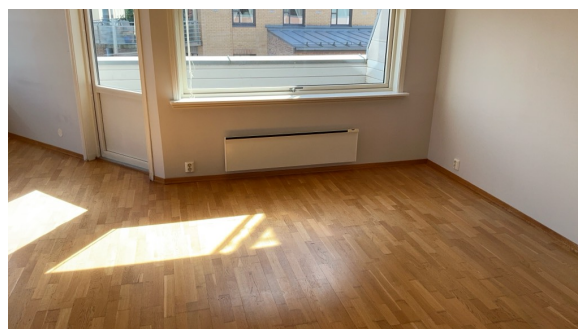
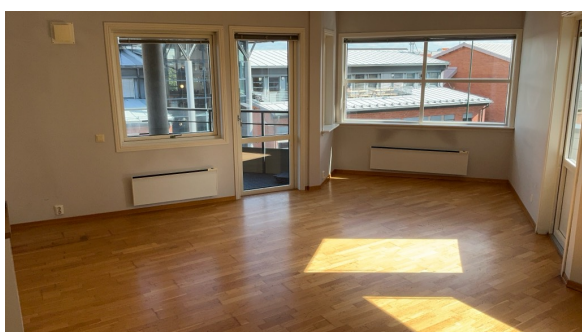
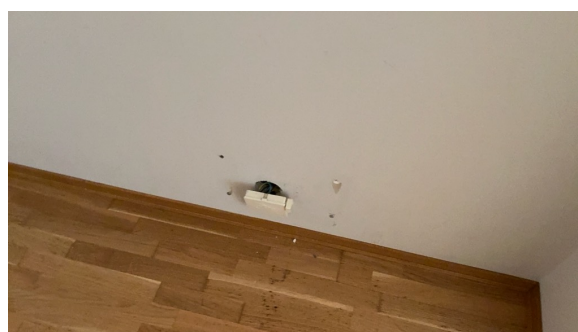
## TG IU Oppvarming

Det er varmekabler i gulv på bad. Ellers er det 4 stk. termostatstyrte panelovner. Utstyret er ikke funksjonstestet eller tilstandsvurdert av takstingeniør. Mangler en panelovn i entré.
