# Tilstandsrapport

Midtre Gumøyveien 10, 3783 KRAGERØ  
SKJÆRGÅRD

# Gnr. 25, Bnr. 9

Befaringsdato: 02.08.2022

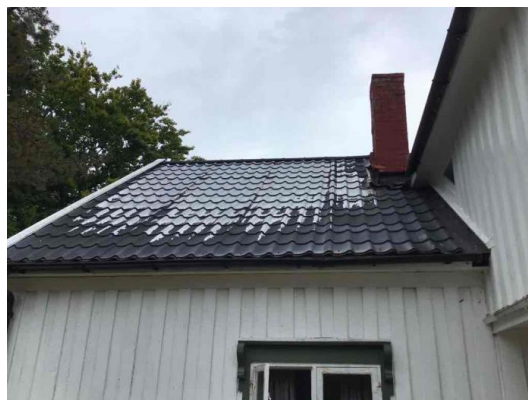
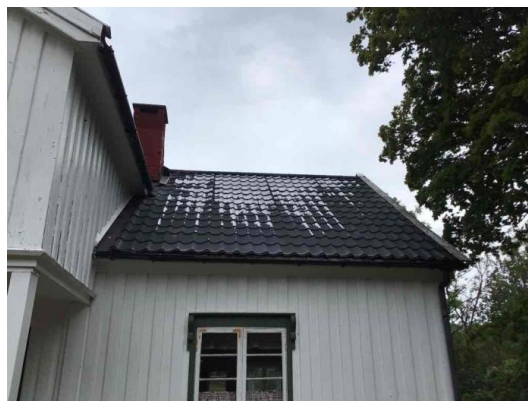
Utsnitt taktekking.

Det er registrert skader på takplater, folien har stedvis forsvunnet. Eier opplyser at dette er en produksjonsfeil og at plater kan på føres ny maling.

Taktekking trenger vedlikehold, evt oppgradering. Men vær oppmerksom på at takplater til tross for avviket oppfyller sin funksjon i dag.

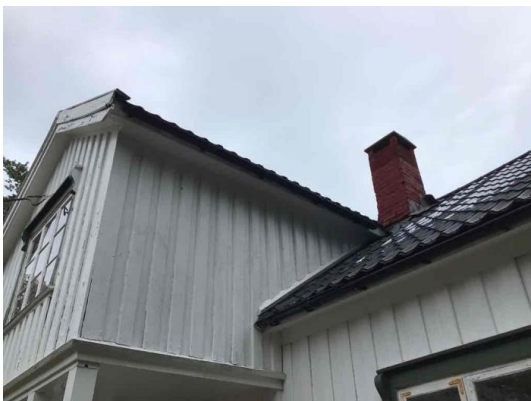
Utsnitt renner og nedløp.

- Mer enn halvparten av forventet brukstid er oppbrukt på renner/nedløp/beslag.
- Det er avvik:

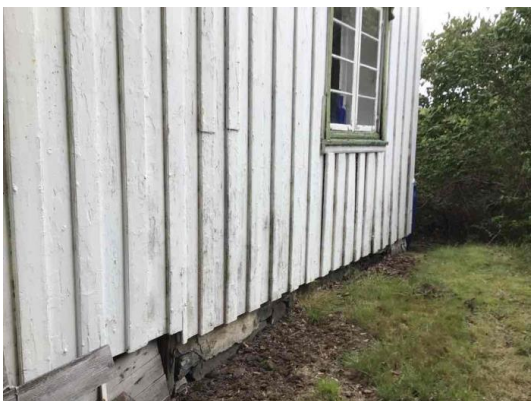
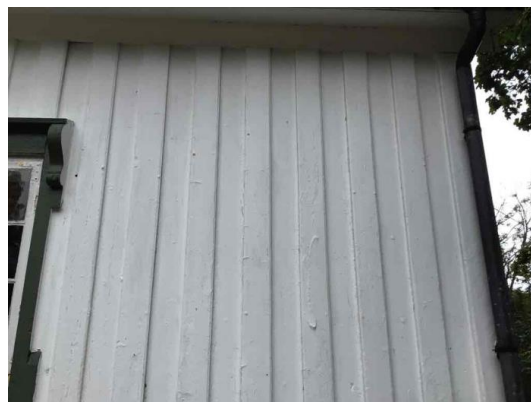
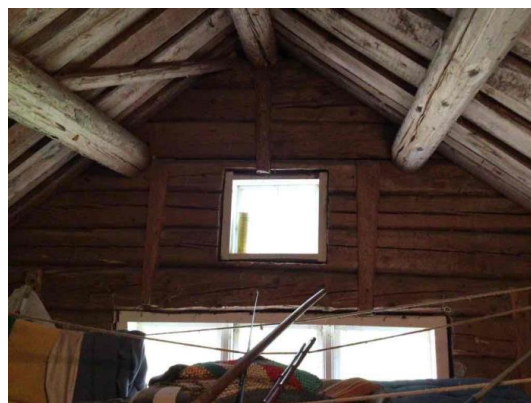
Det er ikke utført destruktive inngrep på befaringsdagen, med tanke på byggeår og stedvis råde i bordkledning så kan det være skjulte avvik i bærende konstruksjon.

- Det er påvist spredte råteskader i bordkledningen.
- Det er værslitt/oppsprukket trevirke/trepaneler.

- Råteskadet trekledning må skiftes ut.
- Andre tiltak:
- Lokal utbedring/utskiftning bør utføres.

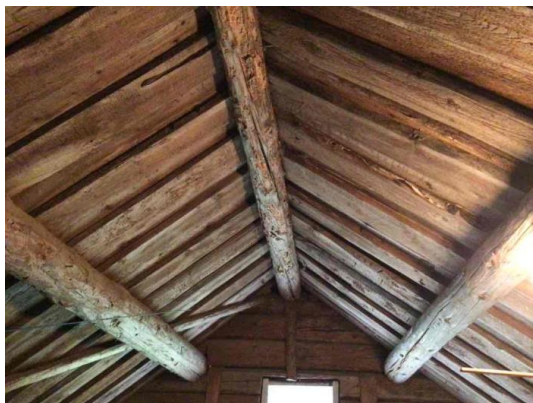
Utsnitt takkonstruksjon.

Det er registrert merke etter skadedyr på takkonstruksjon.

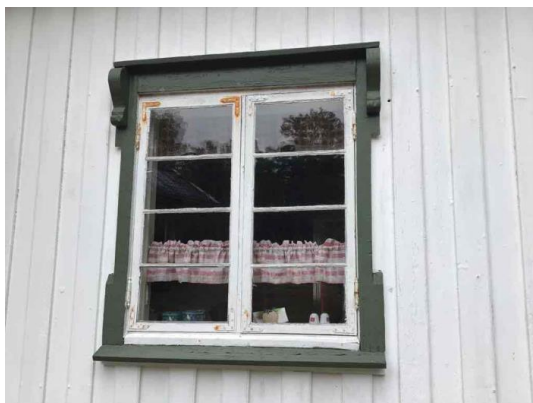
Utsnitt vinduer.

- Karmene i vinduer er slitte og det er sprekker i trevirket.

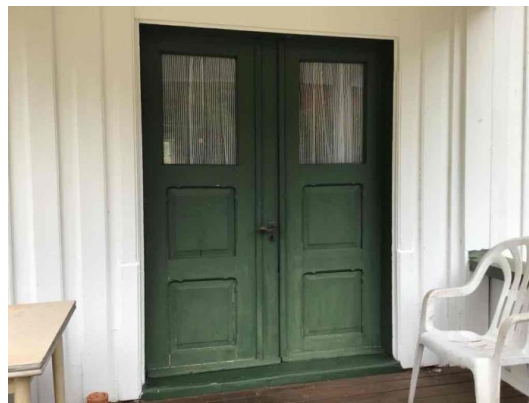
Inngangsdør.

- Karmene i dører er værslitte utvendig og det er sprekker i trevirket.

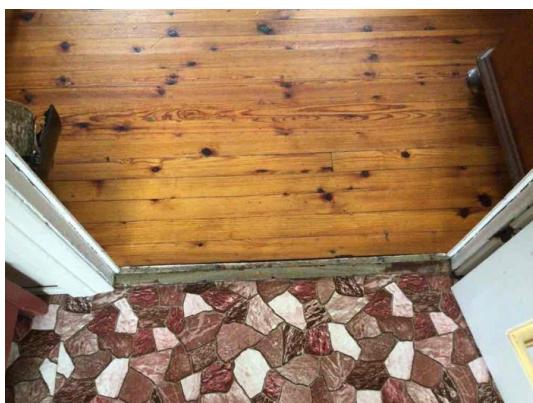
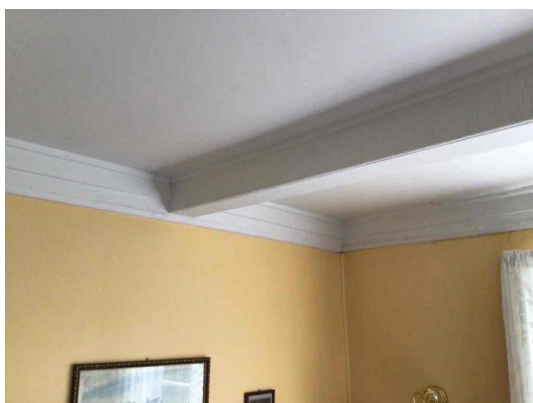
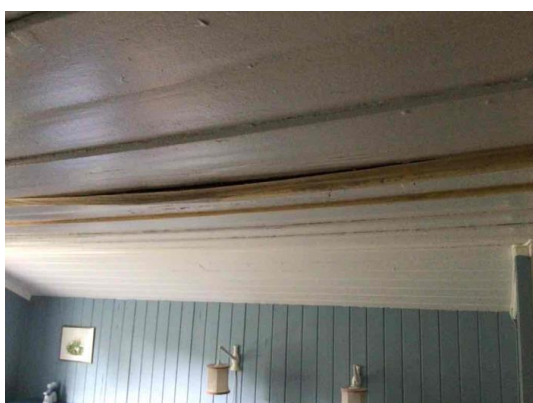
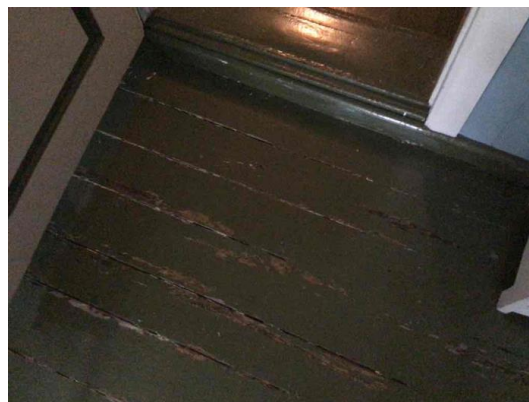
Overflater varier i alder og kvalitet.

- Det er stedvis påvist synlige skader på overflater.
- Det er registrert bruksslitasje og aldersslitasje.

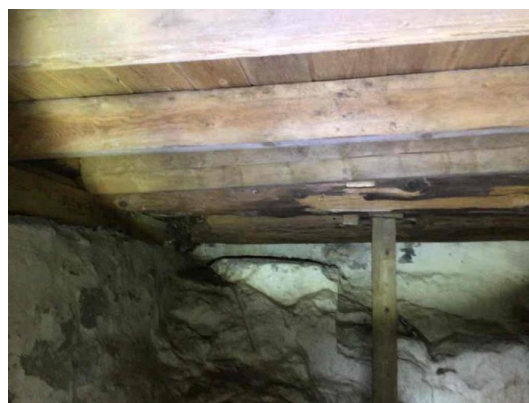
Det er registrert råte i trebjelkelag.

Råte i etasjeskille.

- Målt høydeforskjell på over 30 mm gjennom hele rommet.
- Tilstandsgrad 3 gis med bakgrunn i standardens krav til godkjente måleavvik.
- Det er registrert symptom på sopp/råte.

- For å få tilstandsgrad 0 eller 1 må høydeforskjeller rettes opp. Det vil imidlertid sjelden være økonomisk rasjonelt som et enkeltstående tiltak i en bolig som dette. Dersom boligen en gang skal renoveres, kan man vurdere slike tiltak.
- Råteskadet treverk må skiftes.

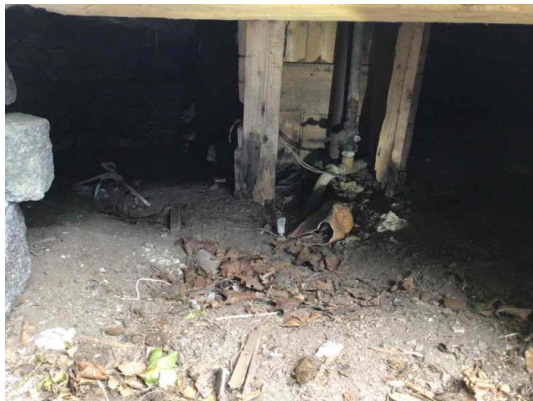
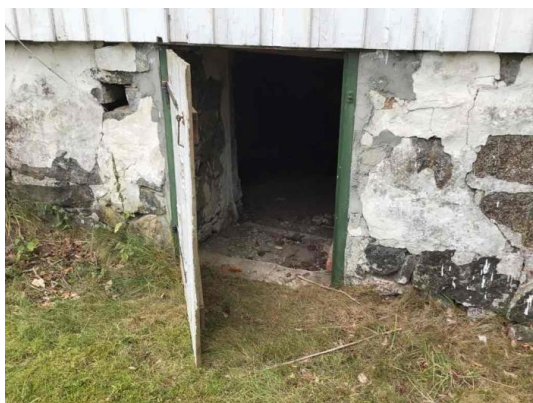
Utsnitt krypkjeller.

- Det er påvist skader på konstruksjoner i krypkjeller som er forårsaket av råte eller sopp.

Det er også registrert stedvis fukt.

- Skadet treverk må skiftes.
- Konstruksjonene må sikres mot råte, sopp og skadedyr.

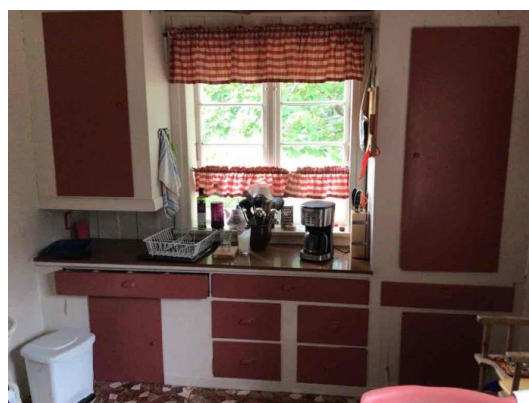
Kjøkken uten innlagt vann og avløp.

- Det er påvist skader på overflater/kjøkkeninnredning utover normal slitasjegrad.

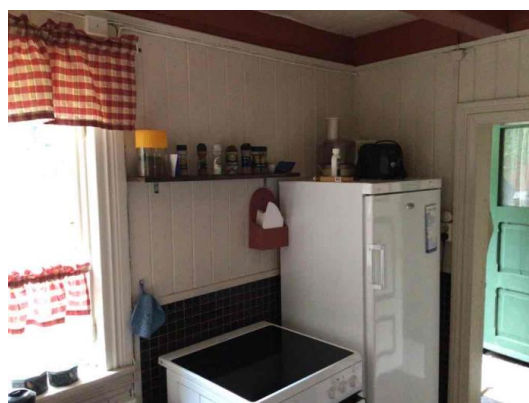
Forsert avtrekk mangler fra kokesone.

Avtrekk mangler.

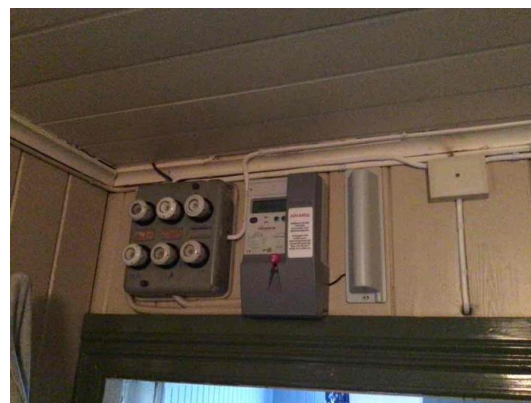
Sikringer og fjernavleser uten skap.

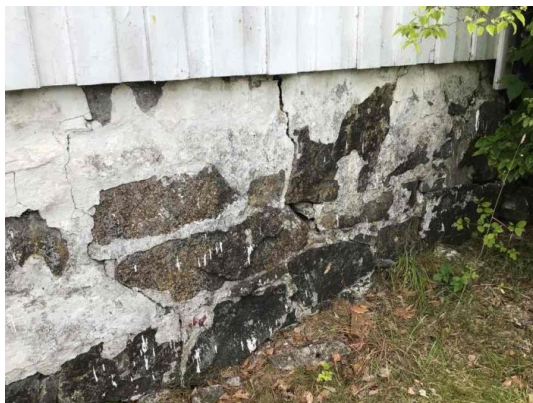
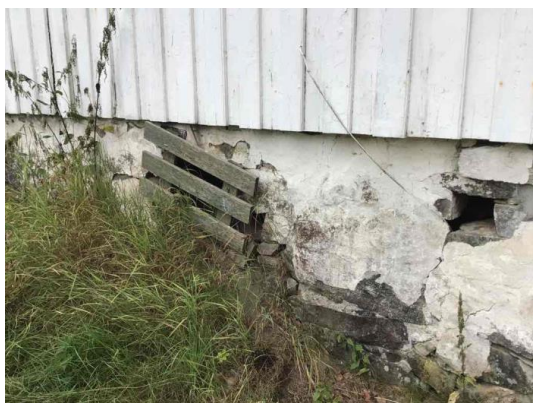
- Det er avvik:
- Grunnmuren har sprekkdannelser.
- Det er registrert skråriss som er symptom på setninger.

- Påviste skader må utbedres.
- Lokal utbedring må utføres.

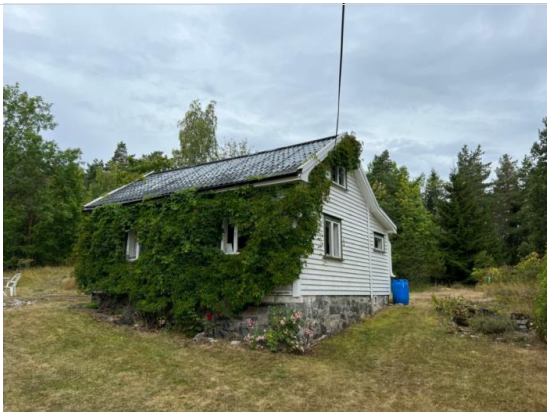
Bygget står foran full rehabilitering, det er registrert nedbøyninger, råte og merker etter skadedyr.
