# Tilstandsrapport

Enebolig

Midtre Gumøyveien 10, 3783 KRAGERØ  
SKJÆRGÅRD

Befaringsdato: 05.05.2025

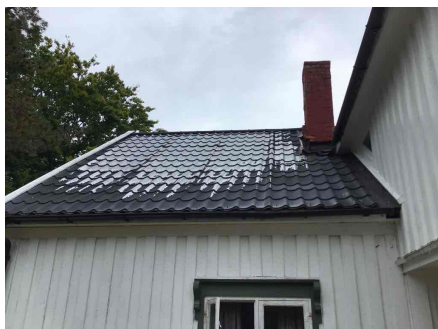
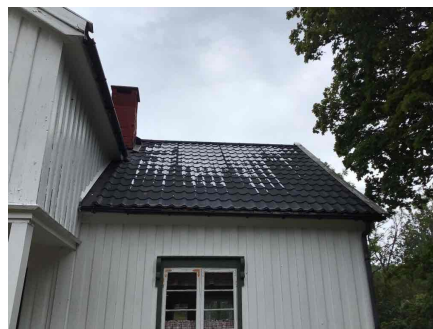
Det er registrert skader på takplater, folien har stedvis forsvunnet. Eier opplyser at dette er en produksjonsfeil og at plater kan påføres ny maling.

Utsnitt takteking.

Taktekking trenger vedlikehold, evt oppgradering. Men vær oppmerksom på at takplater til tross for avviket oppfyller sin funksjon i dag.

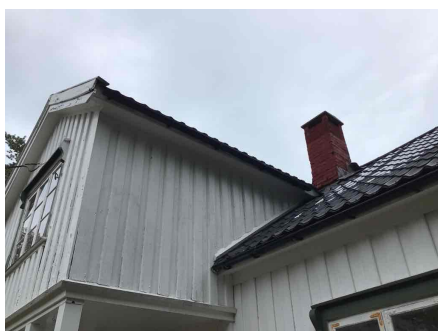
- Mer enn halvparten av forventet brukstid er oppbrukt på renner/nedløp/beslag.
- Det er avvik:

Utsnitt renner og nedløp.

Renner og nedløp bør fornyes.

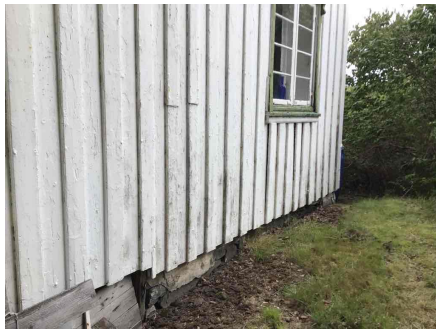
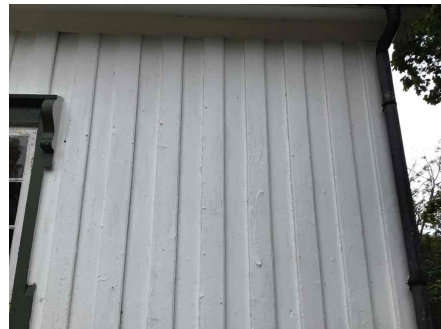
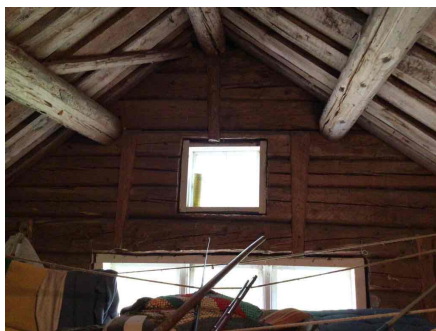
Det er ikke utført destruktive inngrep på befaringsdagen, med tanke på byggeår og stedvis råte i bordkledning så kan det være skjulte avvik i bærende konstruksjon.

- Det er påvist spredte råteskader i bordkledningen.
- Det er værslitt/oppsprukket trevirke/trepaneler.

Del av vegg.

Del av tømmerkonstruksjon.

- Lokal utbedring/utskiftning bør utføres.
- Råteskadet trekledning må skiftes ut.
- Andre tiltak:

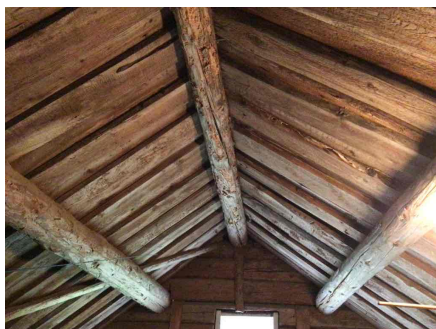
Mer en halvparten av levetiden er oppbrukt på undertak og sperrekonstruksjon.  
Det er registrert merker etter skadedyr på takkonstruksjon.

Utsnitt takkonstruksjon.

Utskiftning av takkonstruksjon nærmer seg.

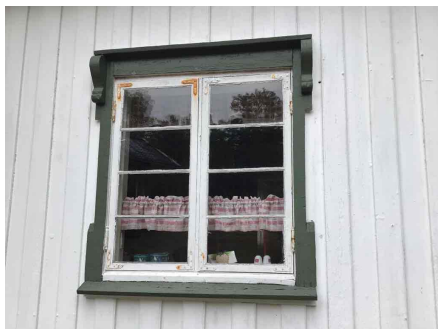
- Karmene i vinduer er slitte og det er sprekker i trevirket.

Utsnitt vinduer.

Vinduer står foran utskiftning.

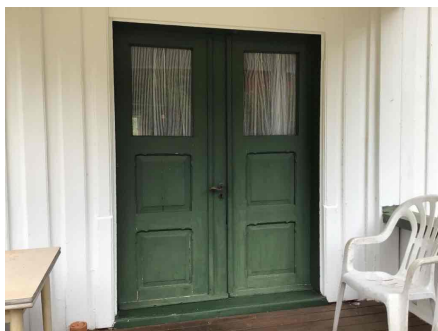
- Karmene i dører er værslitte utvendig og det er sprekker i trevirket.

Inngangsdør.

Ytterdør nærmer seg utskiftning.

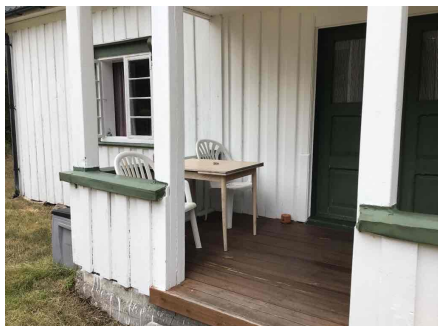
Utsnitt terrasse.

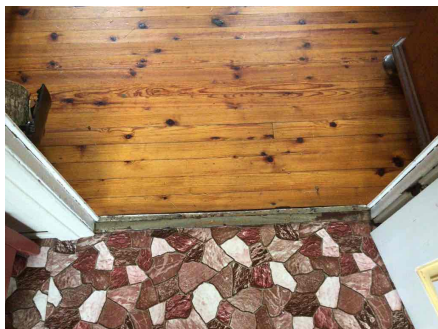
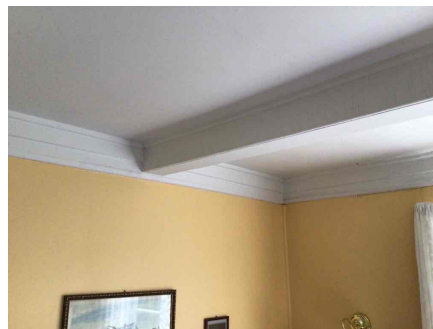
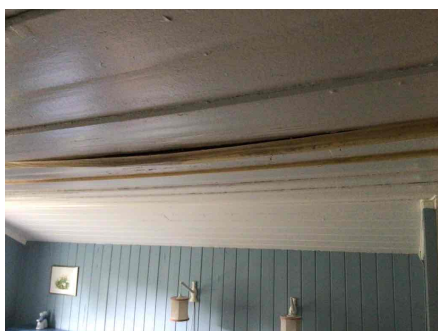
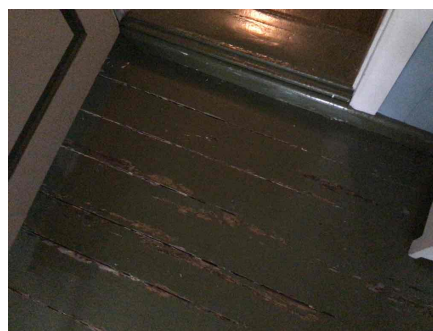
- Det er stedvis påvist synlige skader på overflater.

Del av overflate gulv.

Del av innvendig overflate vegg - tak.

Utsnitt overflater.

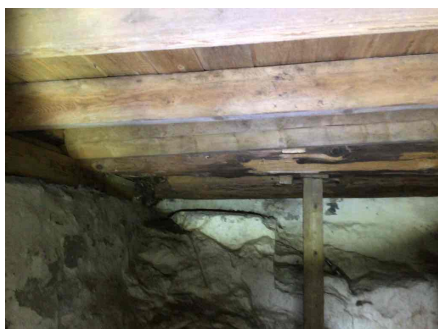
- Det er registrert symptom på sopp/råte.
- Målt høydeforskjell på over 30 mm gjennom hele rommet. Tilstandsgrad 3 gis med bakgrunn i standardens krav til godkjente måleavvik.

Råte i etasjeskille.

- For å få tilstandsgrad 0 eller 1 må høydeforskjeller rettes opp. Det vil imidlertid sjelden være økonomisk rasjonelt som et enkeltstående tiltak i en bolig som dette. Dersom boligen en gang skal renoveres, kan man vurdere slike tiltak.
- Råteskadet treverk må skiftes.

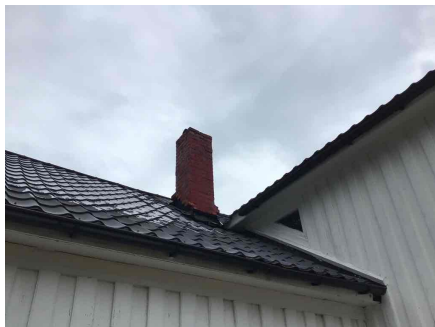
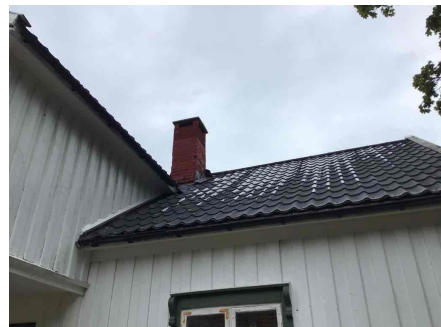
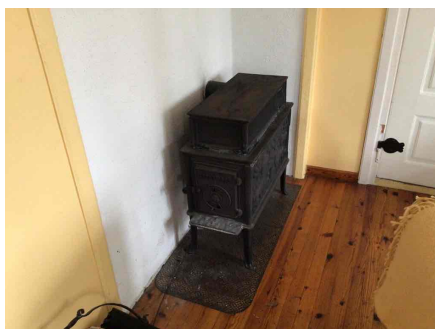
Pipe mot nordvest.

Pipe mot sørøst.

Utsnitt ildsted.

Pipe og ildsteder må kontrolleres av feier før de tas i bruk. Kostnaden gjelder kun kontroll, ikke eventuelle utbedringer.

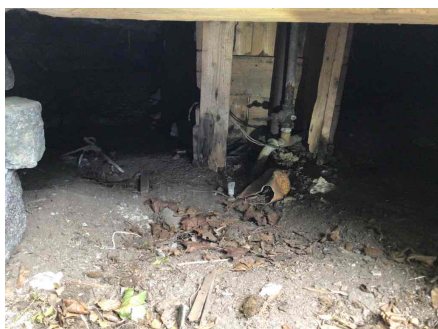
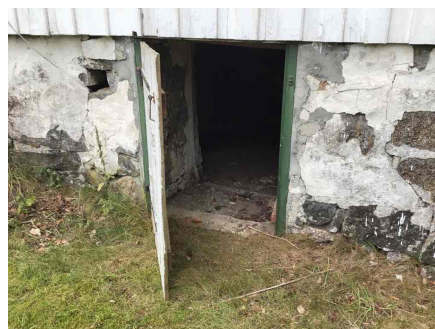
- Det er påvist skader på konstruksjoner i krypkjeller som er forårsaket av råte eller sopp.

Det er også registrert stedvis fukt.

Utsnitt krypkjeller.

Inngang krypkjeller.

- Skadet treverk må skiftes.
- Konstruksjonene må sikres mot råte, sopp og skadedyr.

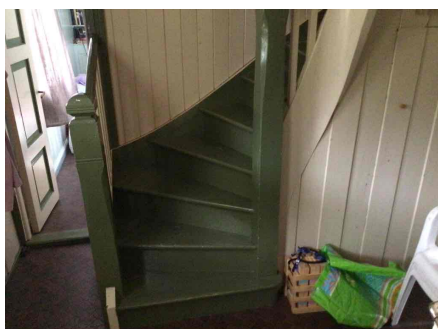
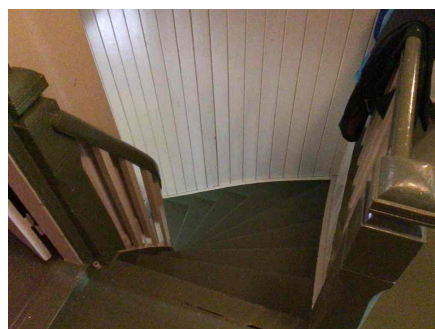
Utsnitt innvendig trapp.

- Håndløper bør monteres, men det var ikke krav på byggetidspunktet.
- Rekkverket er såpass lavt at det på grunn av sikkerhetsmessige forhold anbefales økning av høyde.

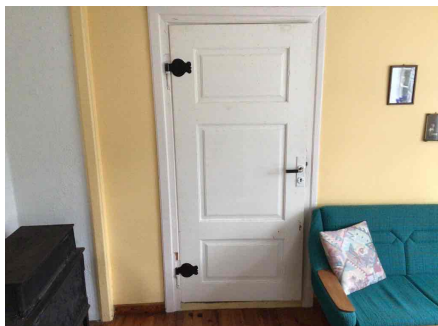
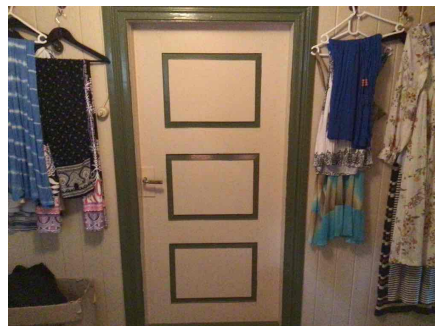
Innerdør.

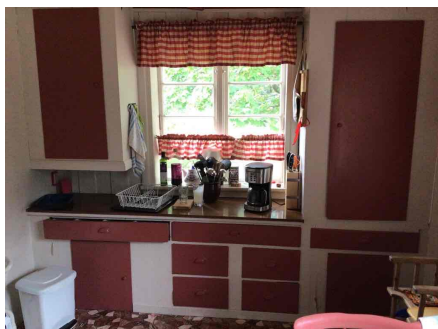
- Det er påvist skader på overflater/kjøkkeninnredning utover normal slitasjegrad.

Utsnitt kjøkken.

Kjøkken vurderes etter ønsket standard og utførelse.

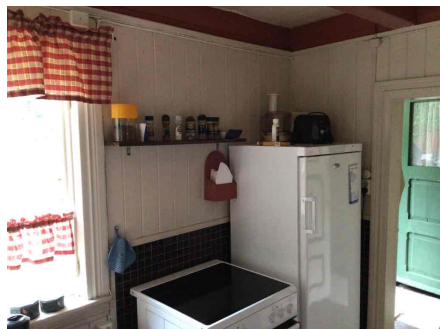
Avtrekk mangler.

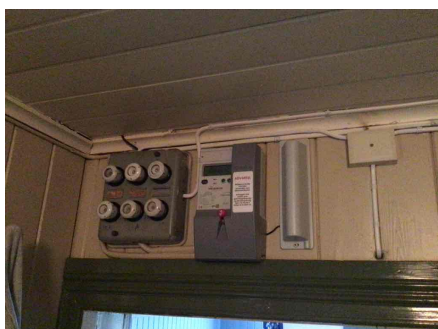
Sikringer og fjernavleser uten skap.

Prisestimat gjelder kontroll av anlegget og ikke generelle arbeider eller fornying.

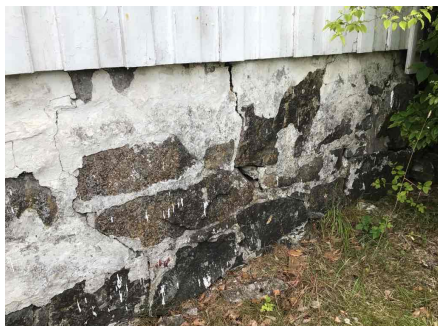
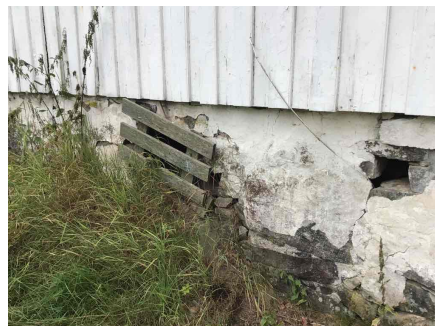
- Det er registrert skråriss som er symptom på setninger.
- Grunnmuren har sprekkeformasjoner.
- Det er avvik:

Del av grunnmur.

- Påviste skader må utbedres.
- Lokal utbedring må utføres.

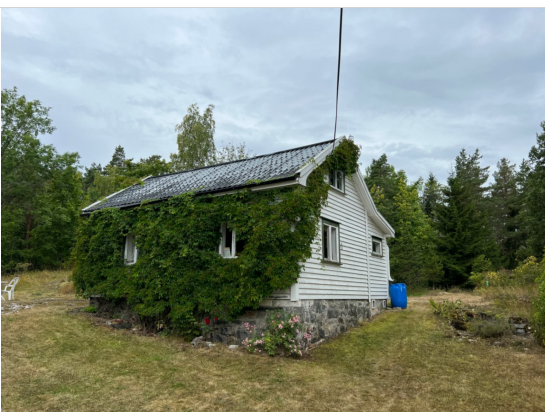
Bygget står foran full rehabilitering, det er registret nedbøyninger, råte og merker etter skadedyr.

Fasade bryggerhus.

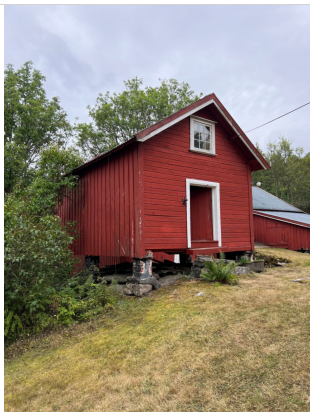
Stabbur står foran full rehabilitering.

Fasade stabbur.

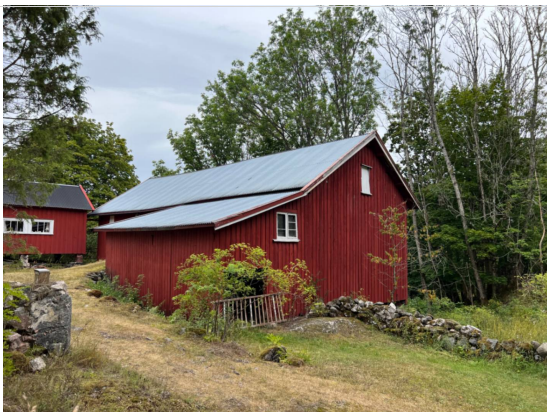
Låve står foran full rehabilitering.

Fasade låve.

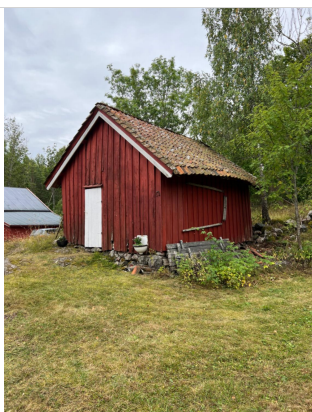
Vedskjul står foran full rehabilitering.

Fasade vedskjul.

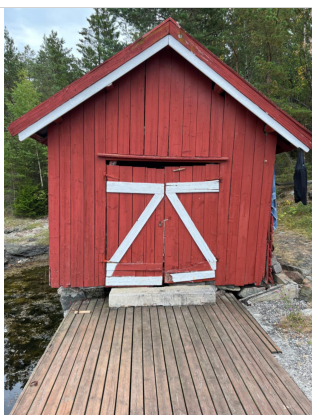
Naust står foran full rehabilitering.

Fasade naust.
