# Tilstandsrapport

Fritidsbolig

Tonsåslinna 729, 2890 ETNEDAL

Befaringsdato: 19.08.2024

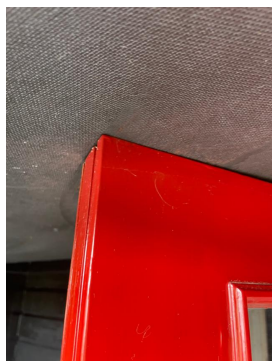
- Det er påvist avvik rundt innsettingsdetaljer.
- Det er påvist dører som er vanskelig å åpne eller lukke.
- Karmene i dører er værslitte utvendig og det er sprekker i trevirket.

Ytterdør går i tak

Det må påregnes noe vedlikehold

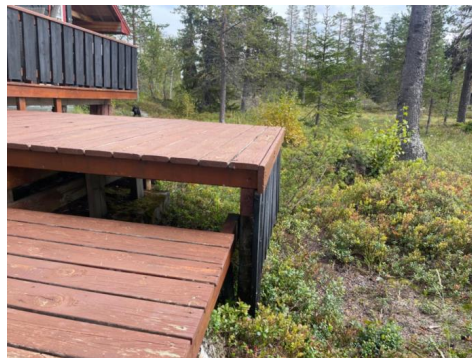
Rekkverkshøyden er målt til ca. 63 cm. Høyden avviker mot tidligere krav og dagens krav av 100 cm - jmf. Tek 17.

Manglende rekkverk

- Rekkverk må monteres for å lukke avviket.
- Lokal utbedring/utskiftning bør utføres.

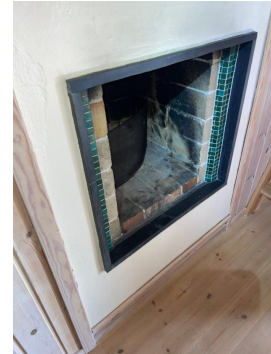
- Ildfast plate mangler på gulvet under/foran ildstedet.
- Det er påvist andre avvik:
- Det er vanskelig tilkomst til sotluke.
- Mer enn halvparten av forventet brukstid er passert på pipe.

Manglende ildfast plate på gulv.

Det anbefales en fullstendig gjennomgang og kontroll av bygningens ildsteder og piper av det lokale brann/feievesen.

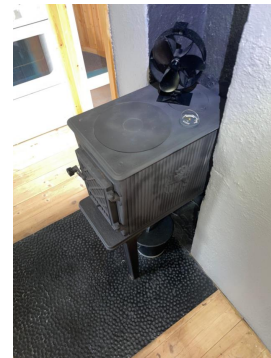
Sotluke bak vedovn på kjøkken,.

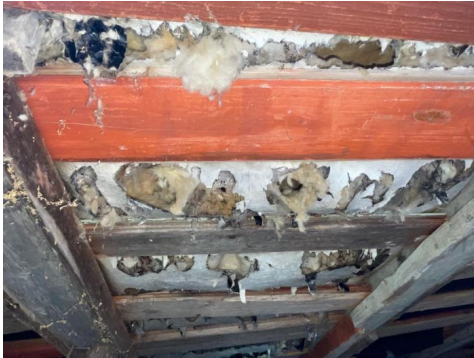
- Det er begrenset tilgang til hele krypkjelleren.
- Det er registrert skader etter aktivitet av skadedyr
- Det er stedvis påvist fuktnivå som tilsier at konstruksjonen kan ha fuktskader.
- Det er manglende fuktsperre på bakken.
- Det er påvist noe provisoriske understøttelser av etasjeskiller.
- Organiske materialer lagret i krypkjeller er råteskadet.

Synlig skader etter mus i stubbeloft

- Alt av organiske materialer må fjernes.
- Fuktsperre på bakken bør etableres.
- Understøttelse av bjelkelag bør utbedres.
- Konstruksjonene må sikres mot råte, sopp og skadedyr.
- Ut ifra visuelle observasjoner fra de besiktigede områdene, gir det grunnlag for å forsøke å foreta grundigere undersøkelser i de mindre tilgjengelige områdene. Det kan ikke utelukkes skader i disse områdene.

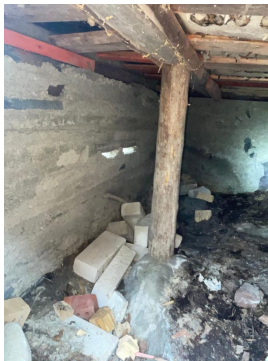
Noe provisorisk understøttelse av bjelkelag.

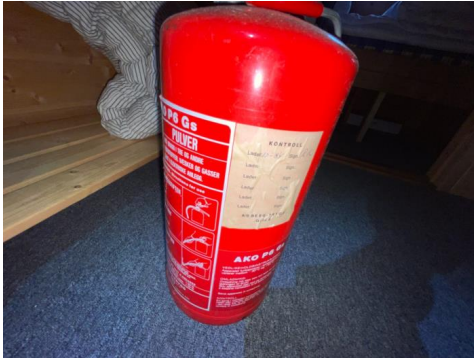
Brannslukningsapparat fra 1984

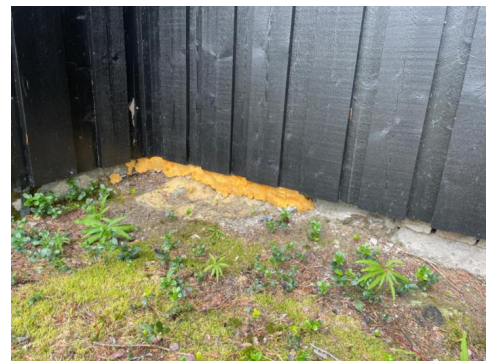
Det er registrert ufaglig tetting i overgang mur/vegg. Fundamentert på terreng som var vanlig på oppføringstidspunkt. Dette er en risikokonstruksjon med henhold fuktpåkjenninger og bevegelser fra tele/setninger fra grunn, som er årsakssammenheng med registrert skjevhet i hytta

Ufaglig løsning med tetting

Kostnadsestimat er satt for nærmere undersøkelser av grunn og murer. Ved eventuell igangsetting av tiltak vil det være naturlig å medta tiltak lagt under kontrollpunkt etasjeskille og terrengforhold.

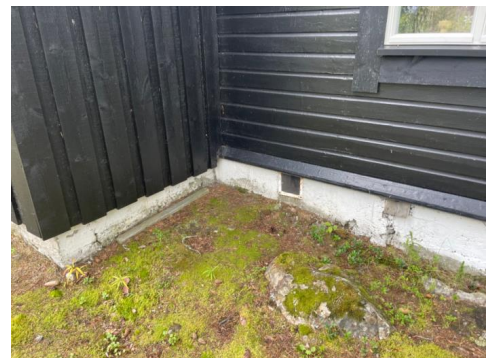
- Grunnmuren har sprekkdannelser.
- Det er påvist andre avvik:

Sprekk i mur

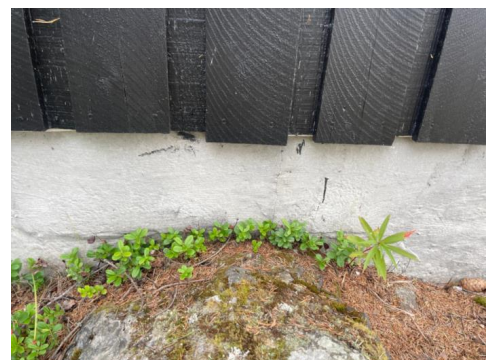
Sprekk i mur
