# Tilstandsrapport

Enebolig

Eidsliveien 59, 1940 BJØRKELANGEN

Befaringsdato: 04.03.2025

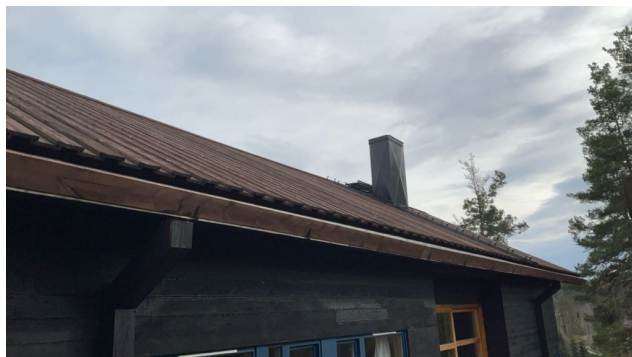
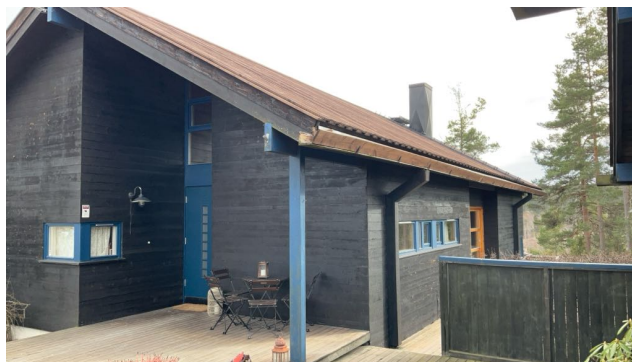
Det må monteres snøfangere på vestsiden av taket for å oppfylle byggeårets krav og kostnadsestimat er vurdert for dette.

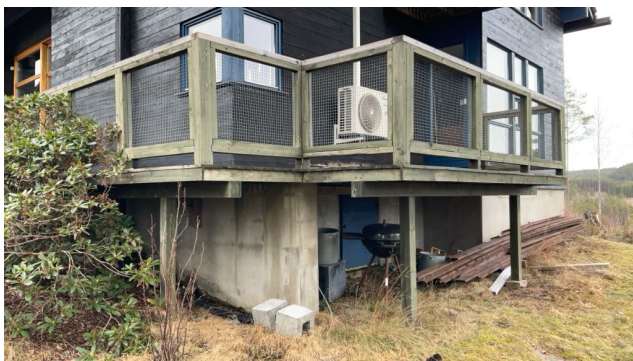
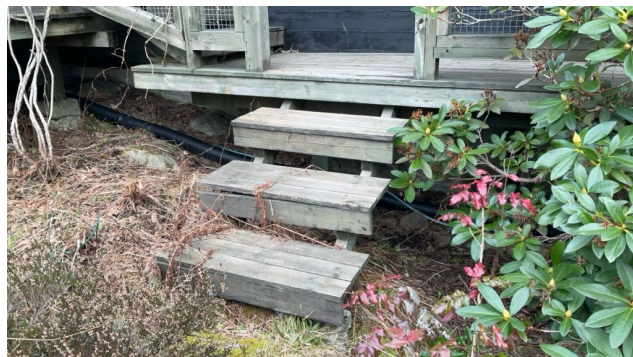
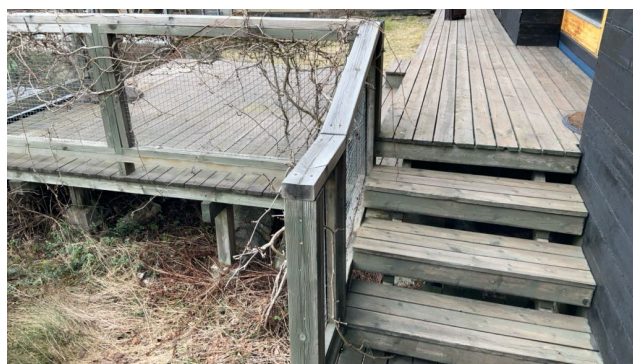
### Vurdering av avvik:

- Rekkverk må monteres for å lukke avviket.
- Lokal utbedring/utskiftning bør utføres.

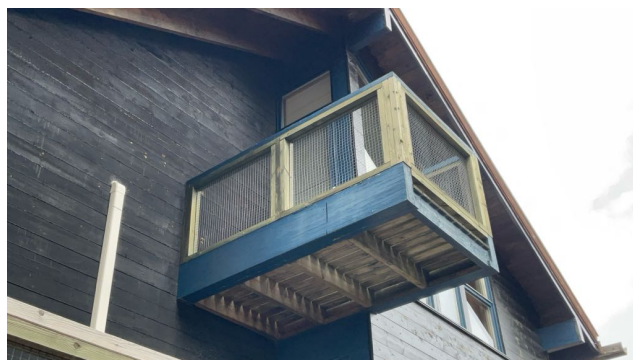
## TG 2 Balkong

Balkong i frittstående trekonstruksjon. Spaltegulv av tre og rekkverk i trekonstruksjon.

- Lokal utbedring/utskiftning bør utføres.
- Det er ikke krav om utbedring av rekkverkshøyde opp til dagens forskriftskrav.

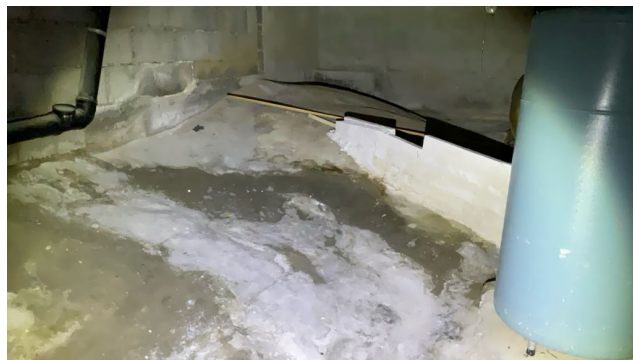
## TG 3 Kryp Kjeller

- Det er manglende fuktsperre på bakken.
- Det er påvist synlig vann i kryp kjeller eller synlige tegn på innsig av vann i kryp kjeller.

Iht. eier forekommer det vanninnsig i kryp kjeller ved nedbør. Grunnmur er plassert på fjell og ved denne type konstruksjon er det naturlig at fuktighet vil følge fjellet inn i kryp kjelleren.

- Fuktsperre på bakken bør etableres.
- Andre tiltak:

Det bør gjøres tiltak for å begrense/hindre fuktinnsig i kryp kjelleren. Dette kan gjøres ved utvendig drenering, terrengforandringer eller andre tiltak.

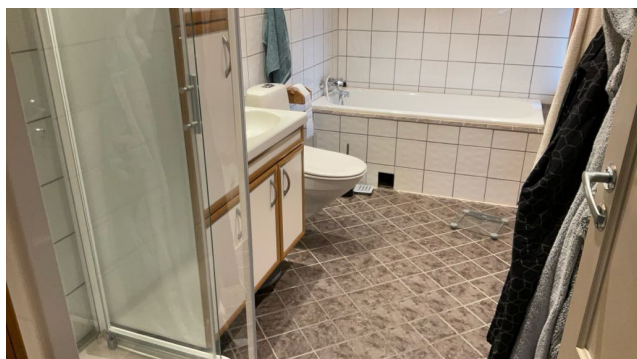
- Det er påvist at flisfuger har riss/sprekker.
- Det er vindu/dør med ikke fuktbestandige materialer i våtsonen (ved vask, dusj, badekar, osv.), løsningen eller byggematerialet er uegnet

- Uegnede materialer må fuktbeskyttes/utskiftes.
- Slike riss/sprekker kan indikere bakenforliggende fuktskader, og konstruksjonen bør observeres jevnlig for å vurdere utvikling.

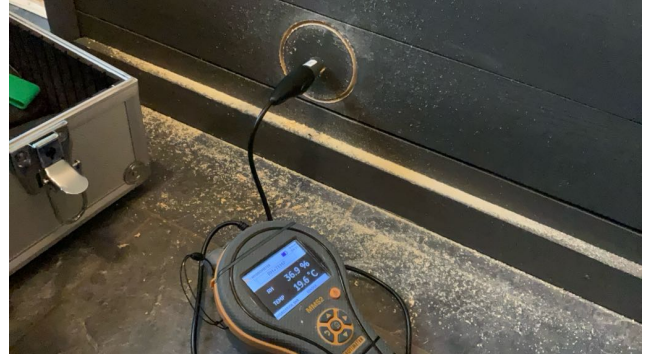
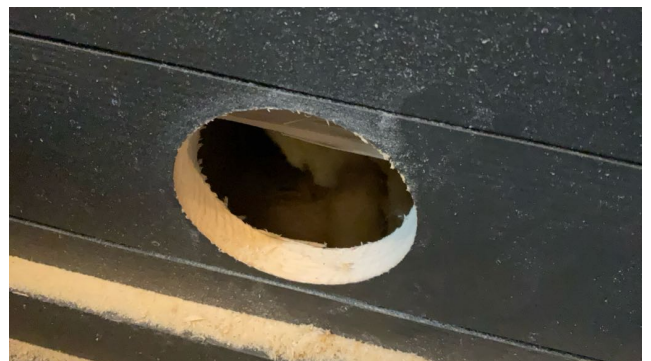
- Våtrommet må oppgraderes for å tåle normal bruk etter dagens krav.
- Vaskerommet har teknisk standard fra byggeåret og har nådd forventet levetid som våtrom.
- Det er sprekk i gulvbelegget og ved vannsøl/lekkasje på våtrommet kan dette medføre fuktskade i boligen.
- Det er ingen membranløsning på våte soner av vegger.
- Det er kun naturlig avtrekk via himlingsventil.

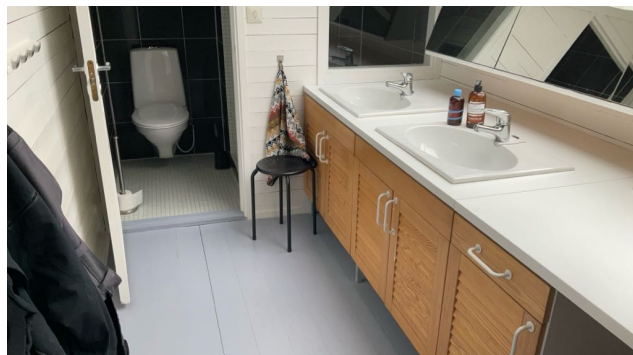
- Det er vindu/dør med ikke fuktbestandige materialer i våtsonen (ved vask, dusj, badekar, osv.), løsningen eller byggematerialet er uegnet
- I dusj er det skråhimling med malt trepanel som er uegnet materiale i våt sone.

- Uegnede materialer må fuktbeskyttes/utskiftes.

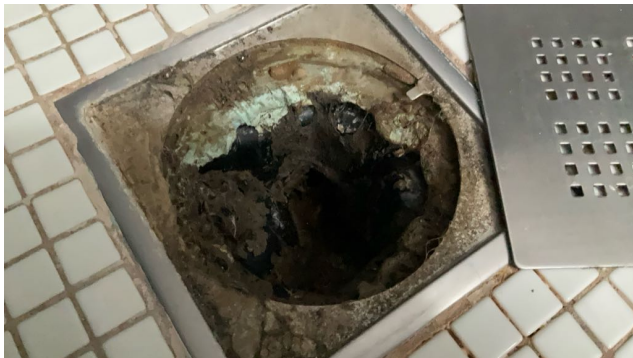
Membran ser ut til å kun være smurt over sluket (ikke klemt tett under sluket/klemringen) Ufagmessig løsning med fare for lekkasjer i overgangen mellom sluk og membran.

- Sluket må sjekkes og rengjøres jevnlig.
- Det må foretas utbedring for å unngå fuktskader i konstruksjonen.

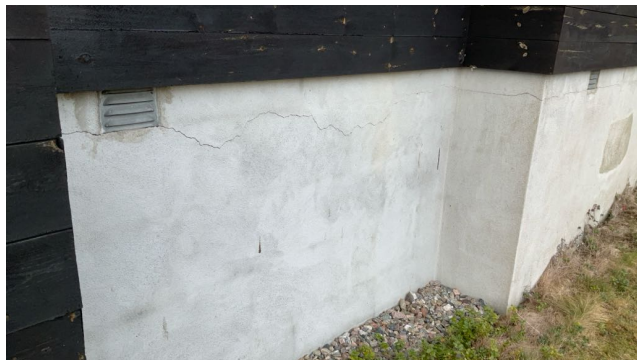
- Grunnmuren har sprekkdannelser.

Det er sprekker/horizontalliss i grunnmur på østsiden av grunnmuren. Ukjent årsak.

- Lokal utbedring må utføres.
