# Tilstandsrapport

Rekkehus

Prestehagen 1G, 2150 ÅRNES

Befaringsdato: 24.06.2025

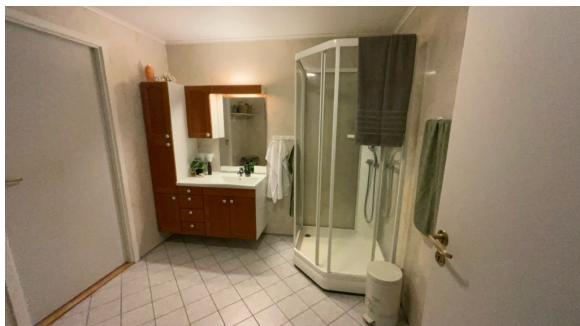
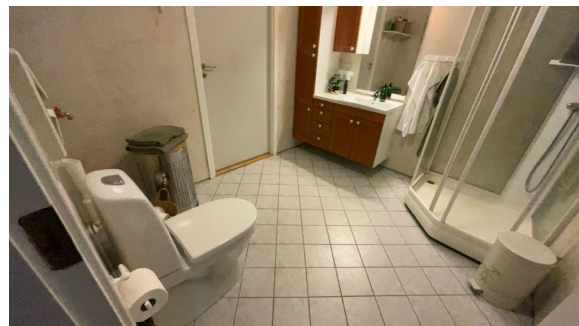
## 1 ETASJE > BAD

### TG 2 Tilliggende konstruksjoner våtrom

Hulltaking er foretatt uten å påvise unormale forhold. Hulltaking er foretatt ved/i Soverom. Det bemerkes at undersøkelsene/hulltagningen kun er en punktvis stikkprøve på et område av konstruksjon, dvs. at skader i andre deler av konstruksjonen ikke kan utelukkes.

TG2 gis med bakgrunn i forskriftens § 2-23: Graden skal også brukes når delen er gammel og det er grunn til å varsle om faren for skader på grunn av alderen, eller når det er grunn til å overvåke delen spesielt på grunn av fare for større skader eller følgeskader. Eldre bygningsdeler som gir grunn til å overvåke tilstand.

- Det må foretas tiltak for å lukke avviket.

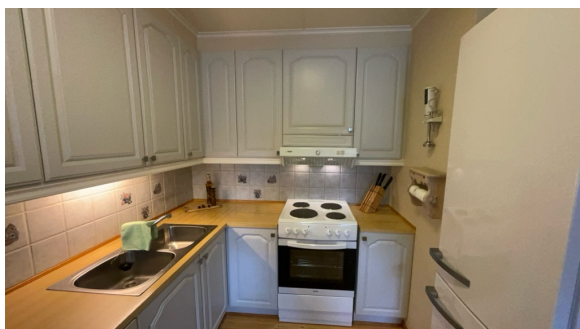
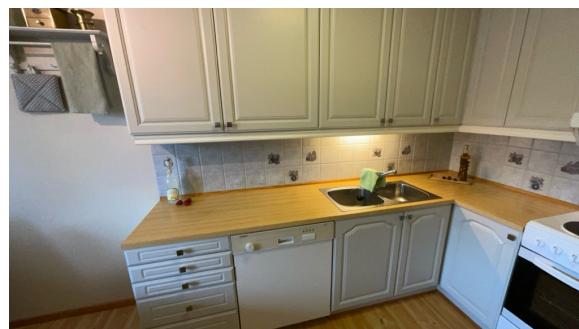
### 1 ETASJE > KJØKKEN

### TG 2 Avtrekk

Avvikene gir grunn til å overvåke forholdet nøye for å unngå større skade eller følgeskader. Økt matos og dårlig inneklime kan forekomme ved mat-tilbredning.

- Det må foretas tiltak for å lukke avviket.

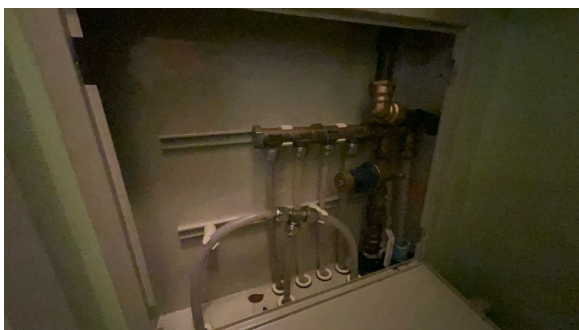
### TG 2 Avløpsrør

Det er avløpsrør av plast. Ingen symptomer på brudd, men vær oppmerksom på at dette er en risikokonstruksjon. Ingen dokumentasjon eller kjennskap til utførelse på vannrør. Eldre vannrør og koblinger, med nedsatt levetid etc. Kun vurdert konstruksjoner med nær tilknytning til boligen, da dette er sameiets ansvar.

Avvikene gir grunn til å overvåke forholdet nøye for å unngå større skade eller følgeskader. Skader kan plutselig oppstå på eldre anlegg med avvik, rørbrudd kan forårsake store vannskader i boliger. Utskiftninger må påregnes. Ingen dokumentasjon på avløpsrør.

- I forbindelse med oppgradering av våtrom vil det være naturlig med utskiftning av rør.
- Eldre avløpsrør har blant annet større sannsynlighet for lekkasjer, noe som kan føre til omfattende og kostbare vannskader i boliger.
- Det er ikke behov for utbedringstiltak siden anlegget fungerer i dag, men ut ifra alder kan skader plutselig oppstå på eldre anlegg.
