# Venslihagen 1 2340 LØTEN

## Tilstandsrapport Eierskifte

Boligtype: Rekkehus

Byggeår: 2020

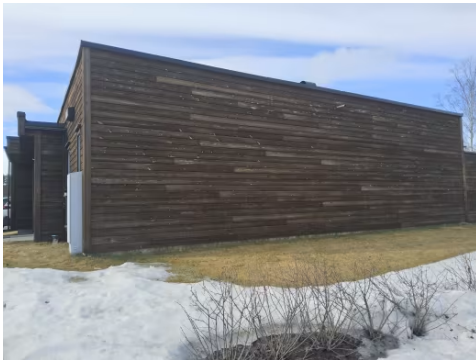
Boligen har liggende trekledning.

Det er ikke montert musesperre bak hjørnebord/i ytterhjørner. Forholdet kan medføre at gnagere kommer seg inn i boligen.

Stedvis kort avstand fra underkant av kledningen til terrenget, forholdet kan gi forkortet levetid på nedre del av ytterkledningen.

Det anbefales å etablere musetetting bak kledningens ytterhjørner.

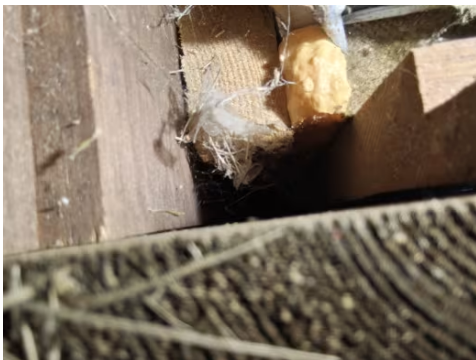
Det registreres manglende musesperre i ytterhjørner.

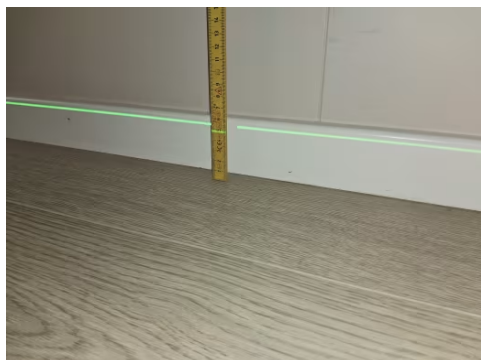
Etasjeskille ble kontrollert med nivelleringslaser.

Ingen vesentlige avvik ble registrert. Målt lokalt avvik er <10mm og totalt avvik <15 mm pr. rom.

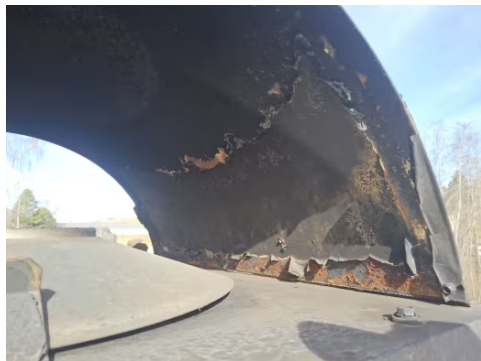
Regnhatt har flasket og rusten overflate.

Det registreres avflassing og overflaterust på pipens regnhatt, noe som over tid vil svekke levetiden og funksjonen til regnhatten og øvrig beslag.

Overflatebehandling anbefales.

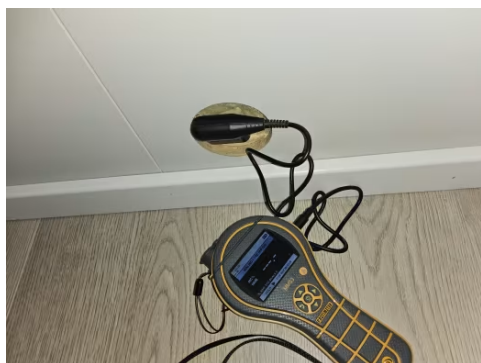
Bilde fra fuktmåling i veggkonstruksjon tilstøtende våtsone.

| Det er benyttet eksisterende hull fra tidligere fuktmåling. Undersøkelsen viser ingen tegn til skader eller fukt i konstruksjonen. Piggmåling: under 6 vektprosent. | |

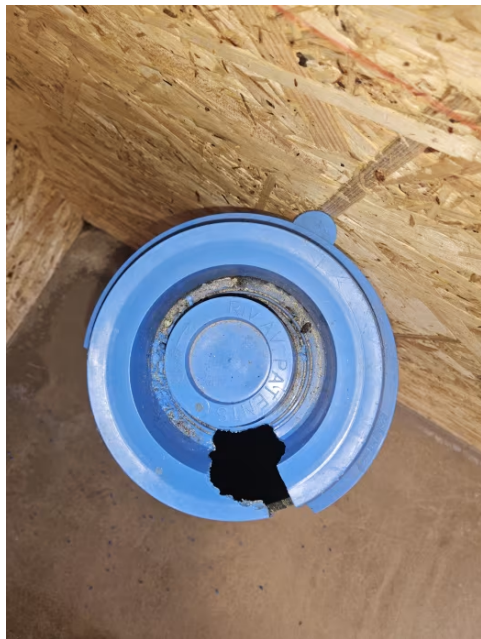
Selger opplyser at det har blitt gjort en observasjon av mus i sportsboden, mus kan føre til skader på innbo og selve boligen.

Det registreres spor etter mus i endelokk på avløpsrør.
