# Venslihagen 1 2340 LØTEN

## Tilstandsrapport Eierskifte

Boligtype: Rekkehus

Rapportdato: 5.3.2026 (Gyldig til 5.3.2027)

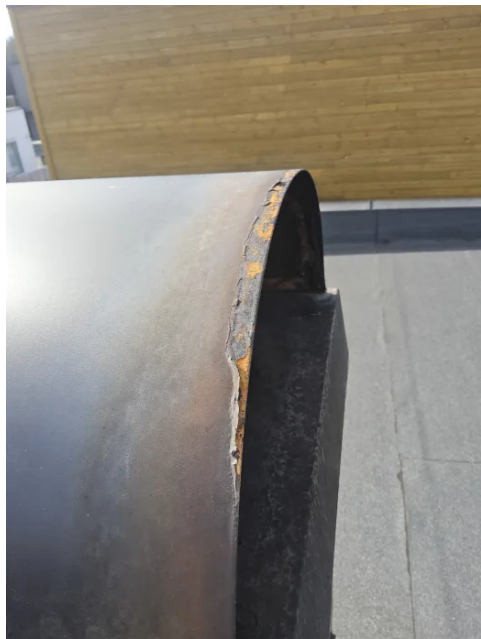
Bilde viser rust på pipehatt.

| <b>Totalvurdering av skorstein over tak</b> <span style="float: right;"><b>TG-2</b></span> | |
| Det registreres avflassing og overflaterust på pipens regnhatt, noe som over tid vil svekke levetiden og funksjonen til regnhatten og øvrig beslag. | |

| Overflatebehandling anbefales. | |

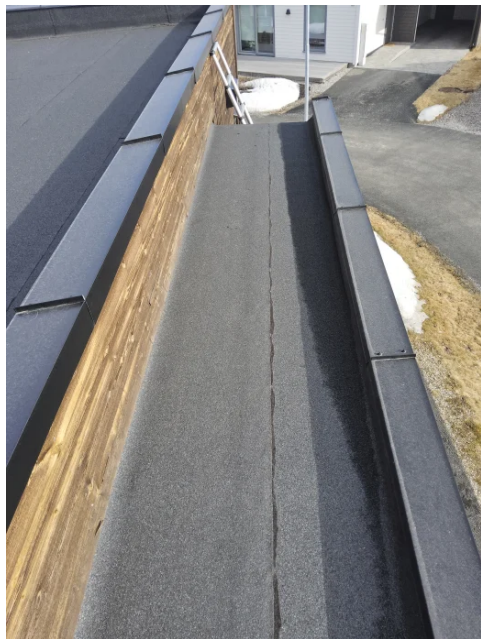
Bilde viser taktekking.

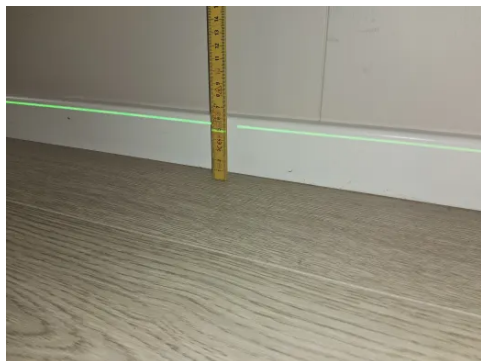
Bilde viser måling av etasjeskiller.

| Ingen vesentlige avvik ble registrert. Målt lokalt avvik er <10mm og totalt avvik <15 mm pr. rom. | |

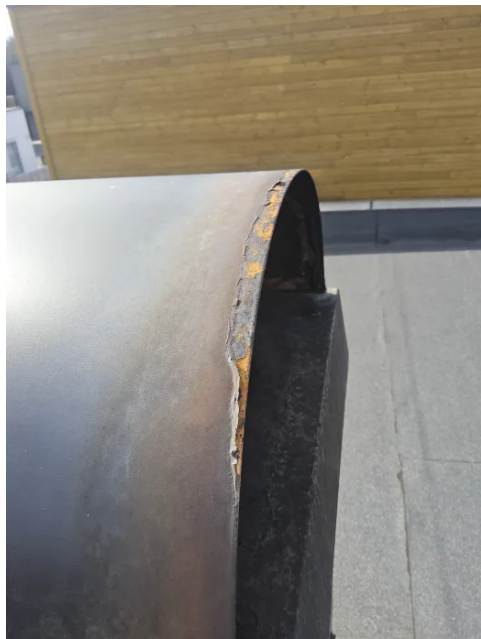
Bilde viser rust på pipehatt.

| <b>Oppsummering av ildsted/skorstein</b> | <b>TG-2</b> |
| Det registreres avflassing og overflaterust på pipens regnhatt, noe som over tid vil svekke levetiden og funksjonen til regnhatten og øvrig beslag. | |

| Overflatebehandling anbefales. | |

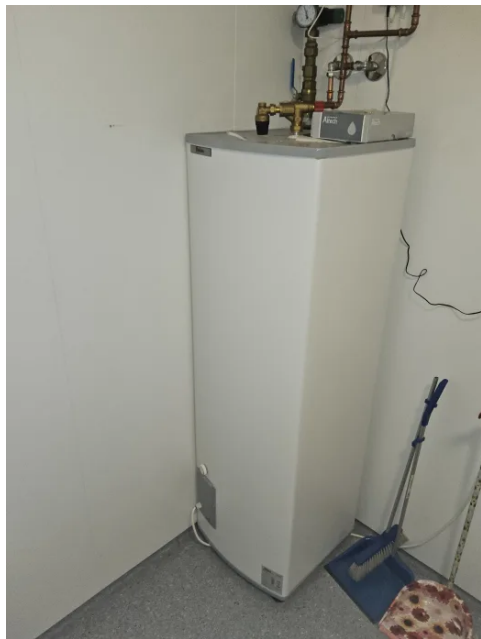
Bilde viser varmtvannsbereder.

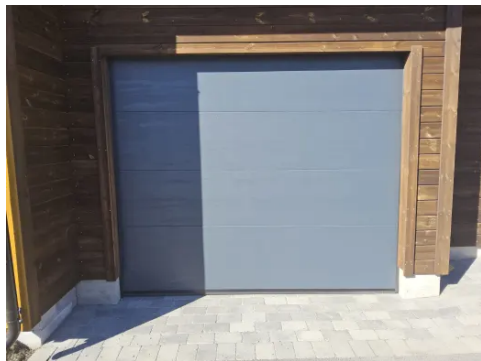
Boligen har integrert garasje med isolert leddport.

Selger opplyser at det har blitt gjort en observasjon av mus i sportsboden, mus kan føre til skader på innbo og selve boligen.
