# Tilstandsrapport

Boligbygg med flere boenheter

Frydensborgveien 1 , 3772 KRAGERØ

Befaringsdato: 19.01.2026

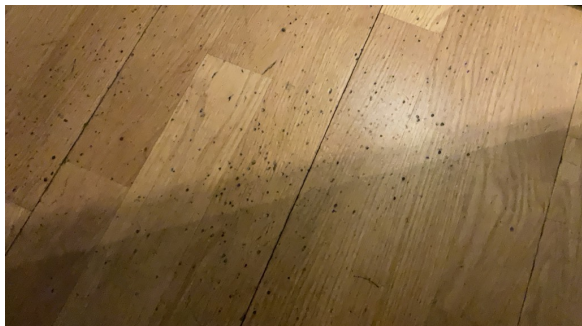
Det er bruksmerker og bruksslitasje

Merker i parkett i stuen, antatt som følge av at det er gått inn med piggsko eller brodder.

Behovet for tiltak vil i stor grad være bestemt av estetiske hensyn.

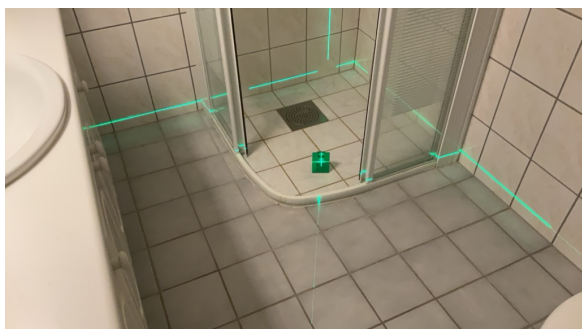
## Overflater Gulv

Det er flislagt gulv og varmekabler.

- Det er påvist avvik i fallforhold til sluk i forhold til krav i forskrift på byggetidspunktet.

Det er lagt nyere fliser i dusjhjørnet, slik at sluket ligger på ca. samme nivå som dørterskelen. Gulvet er tilnærmet flatt, uten fall til sluk. Det er ikke hjelpesluk utenfor dusjhjørnet.

- Eventuelt lekkasjevann fra utstyr utenfor dusjsone vil ikke ha en naturlig vei til sluket. Dette kan føre til at vann samler seg på gulvet og potensielt renner ut av rommet eller trenger inn i konstruksjonen.
- Det bør etableres avrenning inn til sluk for hele våtrommet.

For å lukke avvikene må det påregnes å oppgradere hele badet. Våtrommet har fungert hittil, med dagens bruk.

**Kostnadsestimat: 100 000 - 200 000**

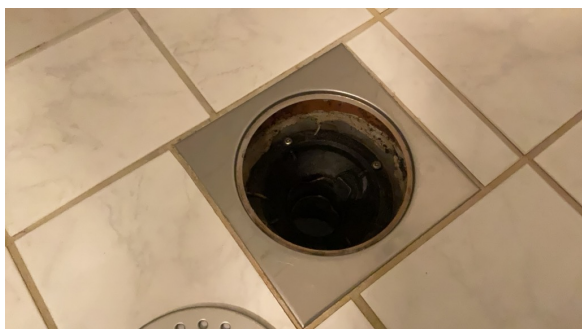
### TG 2 Sluk, membran og tettesjikt

Det er plastsluk og ukjent membranløsning.

- Mer enn halvparten av forventet brukstid er passert på membranløsningen.

- Det er viktig å merke seg at levetiden til en membran varierer basert på kvalitet, installasjon og bruk. Eldre membraner kan bli sprø og sprekke opp, noe som fører til at de mister sin vanntettende funksjon. Dette kan resultere i vannlekkasjer gjennom vegger og gulv og fuktskader.
- Overvåk tilstanden jevnlig. For å få tilstandsgrad 0 eller 1 må tettesjiktet skiftes ut, men tidspunktet for når dette er nødvendig er vanskelig å si noe om.

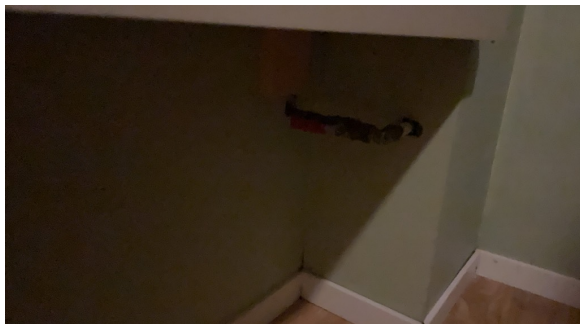
Vannrør av kobber.

- Mer enn halvparten av forventet brukstid er passert på innvendige vannledninger.

- I forbindelse med oppgradering av våtrom vil det være naturlig med utskiftning av rør.

- Det er ikke behov for utbedringstiltak siden anlegget fungerer i dag, men ut ifra alder kan skader plutselig oppstå på eldre anlegg.

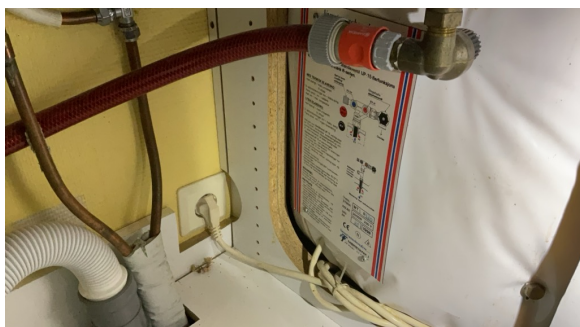
## TG 2 Varmtvannstank

Varmtvannstanken er på ca. 120 liter. Varmtvannsberederen er plassert i kjøkkenbenken.

- Det er ikke påvist tilfredsstillende avrenning eller annen kompenserende løsning fra varmtvannstank.
- Det er påvist at varmtvannstank er over 20 år

- Det er ikke behov for utbedringstiltak siden tanken fungerer i dag, men ut ifra alder kan skader plutselig oppstå på eldre tanker.
- Det bør etableres tilfredsstillende avrenning eller lekkasjesikring ved varmtvannstank.
