# Tilstandsrapport

Boligbygg med flere boenheter

Frydensborgveien 1 , 3772 KRAGERØ

Oppdragsnr.: 15711-2077

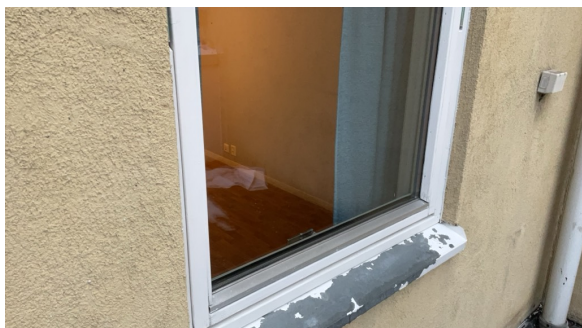
### TG 1 Vinduer

Det er vinduer med isolerglass.

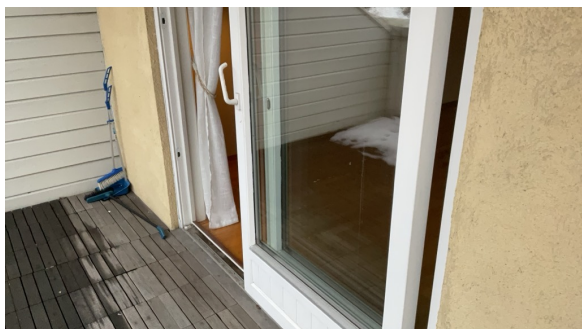
### TG 1 Dører

Det er tredører. Det er balkongdør med isolerglass.

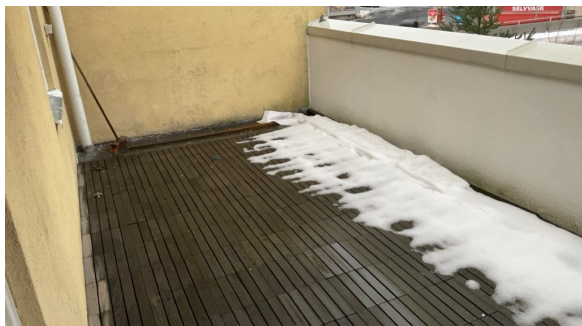
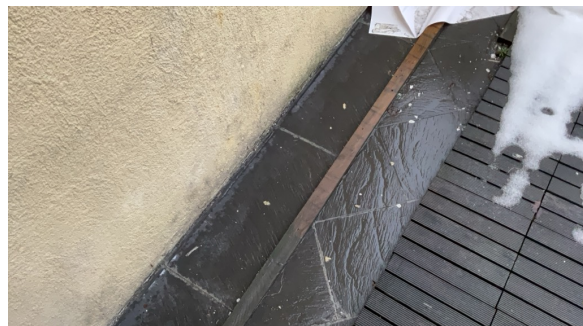
### TG 2 Balkonger, terrasser og rom under balkonger

Det er balkong av betong.

- Mer enn halvparten av forventet brukstid er passert på tettesjikt/membran.

- Tidspunkt for utskiftning av tettesjikt/membran nærmer seg ut ifra alder på dagens tekking.

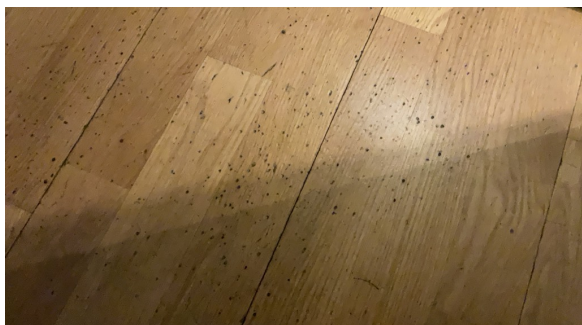
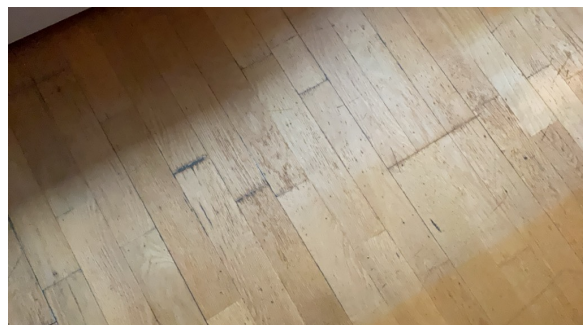
### TG 2 Overflater

Det er bruksmerker og bruksslitasje

Behovet for tiltak vil i stor grad være bestemt av estetiske hensyn.

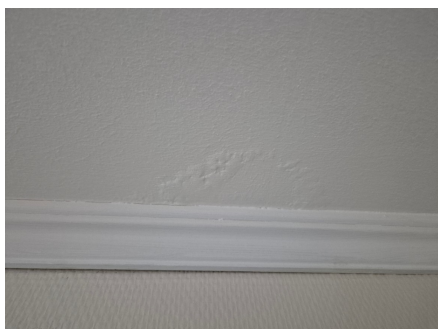
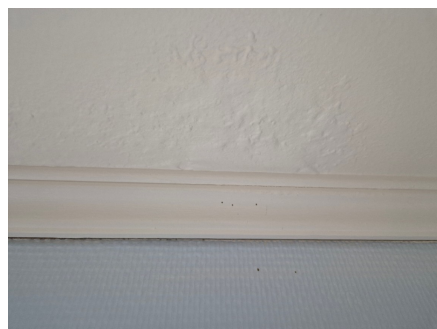
### TG 3 Overflater - himlinger

Det er registrert "vabler" i malingen på himlingene langs ytterveggene. Dette kan skyldes fuktgjennomgang i betongdekkene, noe som har medført fukt- og saltutslag.

Det ble indikert fukt i betongen der vablene er. Det ble ikke målt fukt i taklister og veggplatene i dette området.

Det må gjennomføres nærmere undersøkelser for å avdekke årsaken til fukt- og saltutslag i himlingene.

Fuktsikring av betongdekkene over leiligheten, samt på balkong og svalgang, bør vurderes for å hindre videre fuktinntrengning.

**Kostnadsestimat: 100 000 - 200 000**

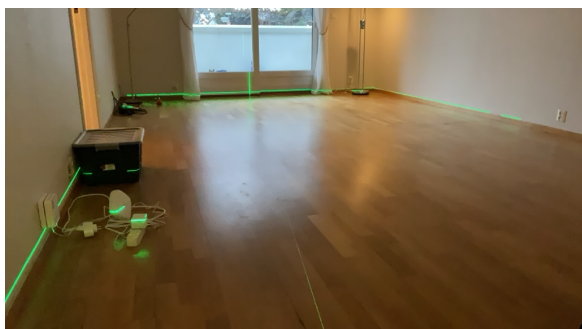
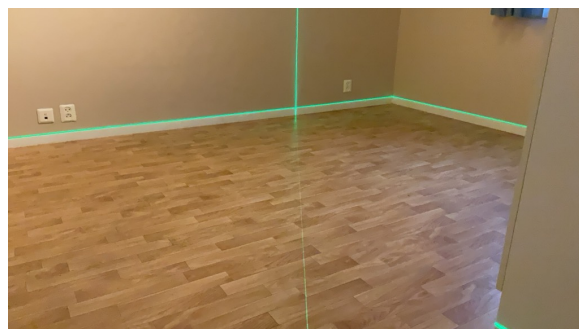
## TG 1 Etasjeskille/gulv mot grunn

Det er etasjeskiller av betong. Det er noen mindre skjevheter i gulvene, noe som er normalt i forhold til alder og byggemåte.

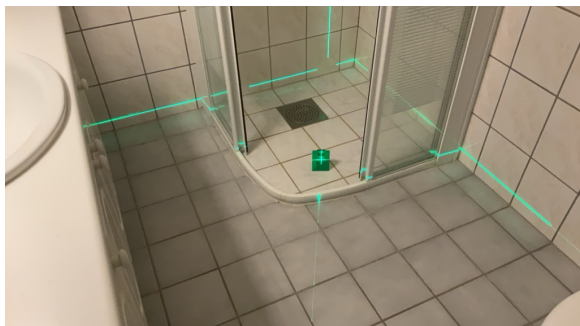
#### TG 3 Overflater Gulv

- Det er mulighet for at det kan forekomme vannlekkasje på våtrommet hvor vann ikke vil gå til sluk.
- Det er påvist avvik i fallforhold til sluk i forhold til krav i forskrift på byggetidspunktet.

Det er lagt nyere fliser i dusjhjørnet, slik at sluket ligger på ca. samme nivå som dørterskelen. Gulvet er tilnærmet flatt, uten fall til sluk. Det er ikke hjelpesluk utenfor dusjhjørnet.

- Eventuelt lekkasjevann fra utstyr utenfor dusjsone vil ikke ha en naturlig vei til sluket. Dette kan føre til at vann samler seg på gulvet og potensielt renner ut av rommet eller trenger inn i konstruksjonen.
- Det bør etableres avrenning inn til sluk for hele våtrommet.

For å lukke avvikene må det påregnes å oppgradere hele badet. Våtrommet har fungert hittil, med dagens bruk.

**Kostnadsestimat: 100 000 - 200 000**

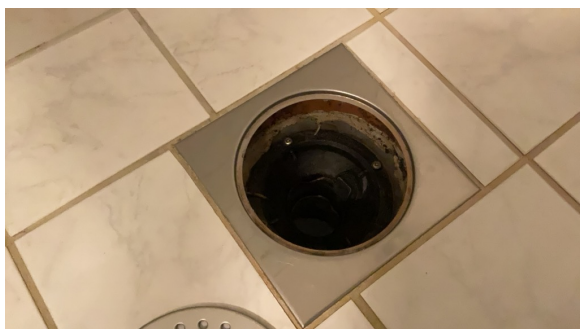
### **TG 2** Sluk, membran og tettesjikt

Det er plastsluk og ukjent membranløsning.

- Mer enn halvparten av forventet brukstid er passert på membranløsningen.

- Det er viktig å merke seg at levetiden til en membran varierer basert på kvalitet, installasjon og bruk. Eldre membraner kan bli sprø og sprekke opp, noe som fører til at de mister sin vanntettende funksjon. Dette kan resultere i vannlekkasjer gjennom vegger og gulv og fuktskader.
- Overvåk tilstanden jevnlig. For å få tilstandsgrad 0 eller 1 må tettesjiktet skiftes ut, men tidspunktet for når dette er nødvendig er vanskelig å si noe om.

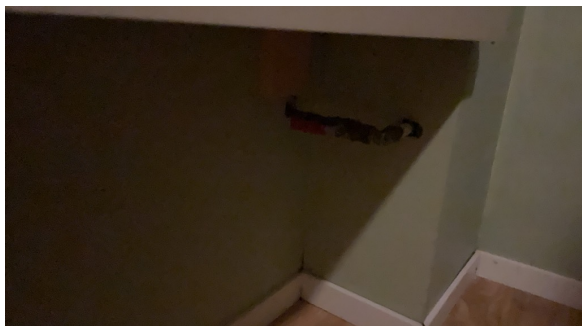
#### TG 2 Vannledninger

Vannrør av kobber.

- Mer enn halvparten av forventet brukstid er passert på innvendige vannledninger.

- I forbindelse med oppgradering av våtrom vil det være naturlig med utskiftning av rør.
- Det er ikke behov for utbedringstiltak siden anlegget fungerer i dag, men ut ifra alder kan skader plutselig oppstå på eldre anlegg.

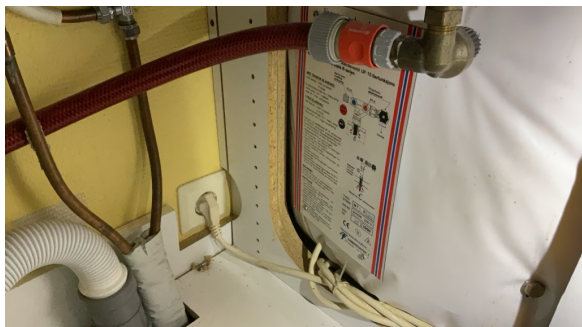
## TG 2 Varmtvannstank

Varmtvannstanken er på ca. 120 liter. Varmtvannsberederen er plassert i kjøkkenbenken.

- Det er ikke påvist tilfredsstillende avrenning eller annen kompenserende løsning fra varmtvannstank.
- Det er påvist at varmtvannstank er over 20 år

- Det er ikke behov for utbedringstiltak siden tanken fungerer i dag, men ut ifra alder kan skader plutselig oppstå på eldre tanker.
- Det bør etableres tilfredsstillende avrenning eller lekkasjesikring ved varmtvannstank.
