# Tilstandsrapport

📍 Vikaleitet 37A , 5131 NYBORG

# gnr. 202, bnr. 52

Rapportdato: 17.06.2025

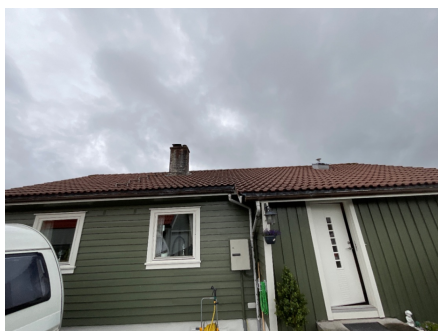
- Mer enn halvparten av forventet brukstid er passert på undertak.
- Det er avvik:

Taktekkingen fremstår funksjonell, men er i en alder der mer enn halvparten av forventet levetid er oppbrukt. Rens og impregnering forlenger levetiden noe, men eldre takteking har økt risiko for fremtidige lekkasjer og behov for vedlikehold.

Det anbefales å gjennomføre en nærmere kontroll av takteking og undertak fra taknivå, enten ved bruk av stige, lift eller drone, for å avdekke eventuelle skader som ikke er synlige fra bakkenivå.

- Takstein bør renses for mose og algevekst for å redusere fuktpåvirkning og forlenge levetiden på tekkingen.
- Ved funn av sprekker, brudd eller løs stein bør disse skiftes ut punktvis for å sikre fortsatt tetthet.
- Vurdering av behov for full omteking bør gjøres dersom nærmere inspeksjon avdekker omfattende slitasje, manglende undertak eller dårlig tetting rundt gjennomføringer.
- Det bør etableres en vedlikeholdsplan for taket med faste intervaller for kontroll og rensing, minimum hvert 2.–3. år.

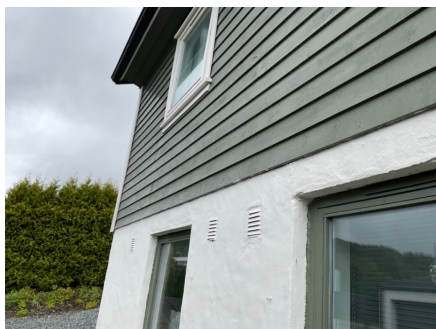
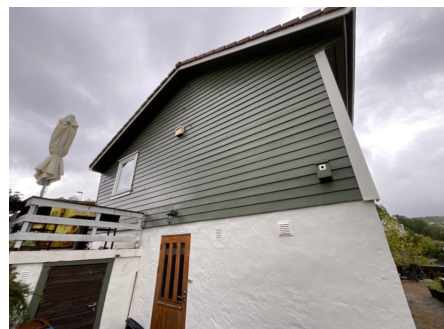
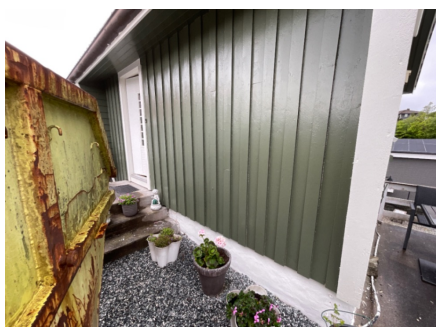
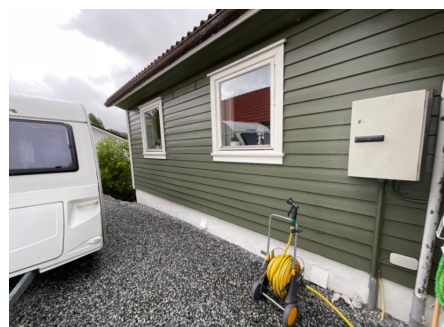
Ved befaring ble det observert slitasje og værpåvirkning på deler av kledningen, samt bobler i malingssjiktet, som kan indikere utilstrekkelig forarbeid, dårlig vedheft eller fukt i underlaget. Det ble også registrert lite eller manglende lufting bak kledningen, noe som er uheldig for uttørking og kan bidra til fuktskader over tid.

TG2 settes på bakgrunn av lokal slitasje, manglende lufting og tegn til fuktproblematikk i overflaten, til tross for nylig overflatebehandling.

Det anbefales jevnlig inspeksjon og vedlikehold av ytterkledning, spesielt på værutsatte vegger.

- Bobler i maling og svake punkter bør skrapes, tørkes ut og overflatebehandles på nytt med egnet maling.
- Ved fremtidig oppgradering anbefales det å etablere korrekt lufting og eventuell ny vindtetting bak kledningen for å sikre konstruksjonens levetid.
- Kontroll av tilstand på bakenforliggende trekonstruksjoner anbefales der det er mistanke om fuktopptak.

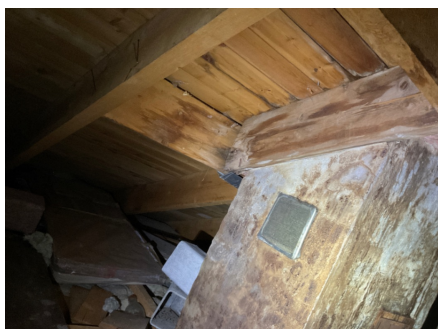
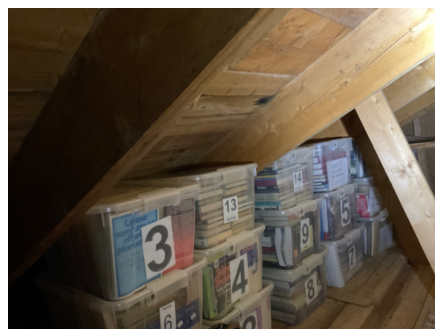
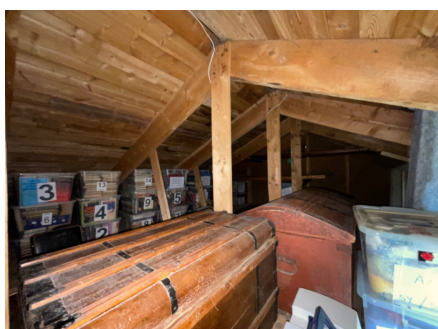
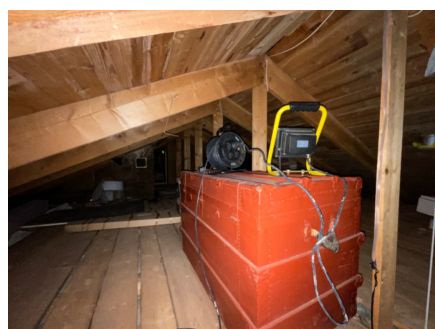
## TG 2 Takkonstruksjon/Loft

Ved befaring ble det registrert flere indikasjoner på fuktpåvirkning, herunder:

- Fuktmerker rundt pipe
- Lokale fuktmerker ved raft/gesims
- Damplekkasje og tegn til kondensering på undertak

Basert på registrerte fukttegn, isolasjonsnivå og alder vurderes konstruksjonen som svekket, med potensiell risiko for skjulte skader. TG2 settes på bakgrunn av lokal fukt, svak isolering, eldre utførelse og tegn til gnageraktivitet.

Det anbefales ytterligere inspeksjon av takkonstruksjonen, inkludert kontroll av gjennomføringer og tilstand ved pipe og raft.

- Det bør etableres eller forbedres dampsperre og ventilasjon for å hindre fukt og kondensering i kald sone.
- Ved rehabilitering bør taket etterisoleres og eventuelt åpnes for kontroll og utbedring av skadede partier.
- Tegn til gnagerangrep bør følges opp med skadedyrsanering og tetting av potensielle inngangspunkter.

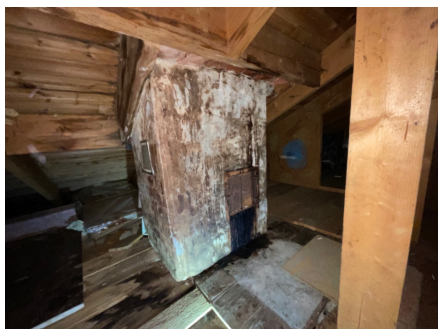
Ved befaring ble det observert tydelige rennemerker og sotavleiringer på pipekroppen, samt misfarging i omkringliggende treverk. Dette tyder på lekkasjer av kondens, tjære eller regnvann, og kan indikere manglende tetting eller nedbrutt beslag på pipe over tak.

Slike forhold gir risiko for fuktskader, soppvekst og nedbrytning av tegl og mørtel, i tillegg til potensiell svekkelse av bæreevne og brannsikkerhet.

TG2 settes på bakgrunn av visuell skade, lekkasjesymptomer og høy alder uten dokumentert.

Pipeløpet bør inspiseres av sertifisert feier eller skorsteinsfirma, inkludert kontroll for fukt, sprekker og tilstand på murverket.

– Toppbeslag og overgang til tekking må kontrolleres og tettes på nytt for å hindre videre vanninntrengning.

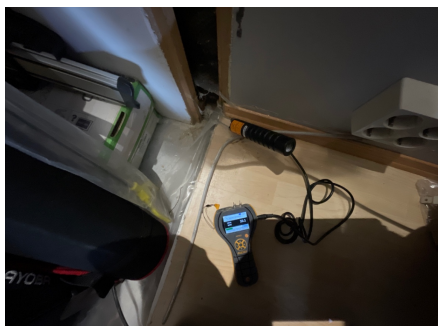
## TG 2 Rom Under Terreng

TG2 settes grunnet valgt konstruksjonsløsning og tilhørende risiko, selv om det ikke er registrert konkrete fuktavvik ved tilfeldig målingstidspunktet.

Det anbefales å følge opp konstruksjonen med jevnlig visuelle kontroller og eventuell ny fuktmåling ved endret lukt, misfarging eller tegn til fuktskader. Dersom det planlegges oppussing eller andre arbeider i underetasjen, bør det vurderes å åpne veggkonstruksjonen mot grunn for kontroll av tilstanden bak kledningen.

Ved videre bruk av rommene bør man sikre god ventilasjon og unngå plassering av fuktsensitive materialer inntil ytterveggene. Dersom det avdekkes fukt eller svekkelser i materialene, må oppbyggingen skiftes ut og tilpasses dagens krav til fuktsikring og lufting for underjordiske konstruksjoner.

For å redusere risiko for fremtidige skader anbefales det også å kontrollere utvendig drenering, terrengfall og eventuell fuktavlastning ved grunnmur.

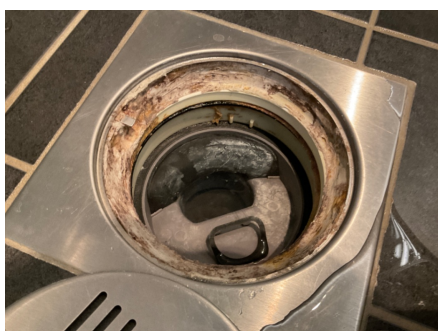
Da membran er ført over klemring, vil dette medføre en begrenset kontroll av utførelsen i sluk. Våtrommet har vært i daglig bruk, uten at det er opplyst om svikt eller avvik.

Innhent dokumentasjon på utførelse av tettsjikt.

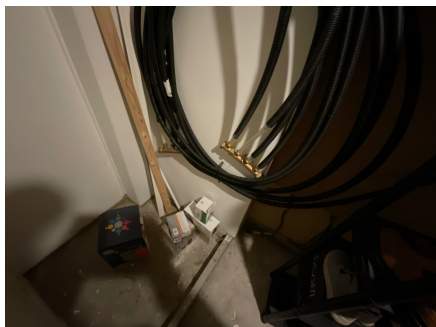
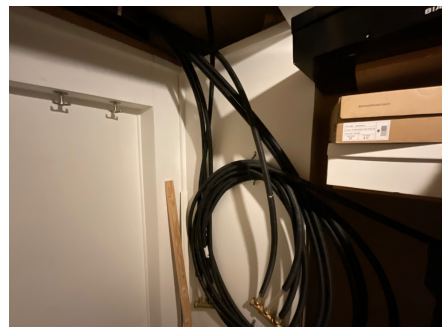
Det er registrert vannrør i rør-i-rør-system med forgreninger montert åpent i bod, uten etablert vannfordelingsskap. Dette avviker fra dagens forskriftskrav, hvor rør-i-rør-anlegg skal ha sentral fordeling i godkjent skap med oppsamlingskar og lekkasjevarsling. Rørene er ikke tilfredsstillende festet eller merket, og stoppekran er plassert i bod.

I tillegg er det observert at gulvet i boden ikke har fuktsikkert tettesjikt, og veggene er ikke kledd med fuktbestandige plater. Rommet tilfredsstiller dermed ikke kravene som stilles til våtrom eller rom med vannførende installasjoner. Dette øker risikoen for fuktskader ved eventuelle lekkasjer fra vaskemaskin, rør eller tilkoblinger.

TG2 vurderes på bakgrunn av manglende forskriftsmessig løsning, risiko ved manglende fuktsikring, og behov for tiltak

Det anbefales å etablere et godkjent fordelerskap med oppsamlingskar og eventuelt lekkasjesensor. Det bør også etableres tilfredsstillende tettesjikt på gulvet og vurderes bruk av fuktbestandige plater på veggene dersom rommet fortsatt skal benyttes til vannførende installasjoner. Arbeidene bør utføres av fagkyndig entreprenør eller godkjent rørlegger.

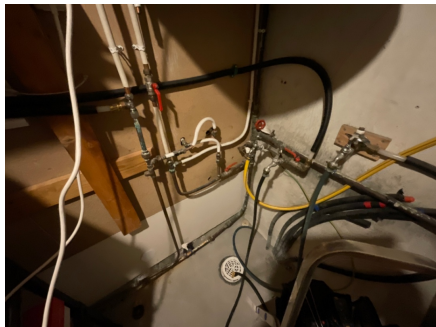
## Vannledninger - 2

Det foreligger ikke dokumentasjon på eventuelle oppgraderinger eller tilstandskontroll av røropplegget. Kobberrør har en forventet teknisk levetid på ca. 30–50 år, og anlegget nærmer seg eller har passert dette intervallet. Det er ikke registrert synlige lekkasjer ved befaring, men alderen tilsier økt risiko for tæring og fremtidige skader.

Utskifting bør vurderes ved oppussing eller ved tegn til lekkasje eller redusert funksjon.

Det kan også vurderes å montere lekkasjesikring for å redusere risiko
