# Ditt nye hjem?

# Tilstandsrapport

# gnr. 202, bnr. 52

Befaringsdato: 02.06.2025

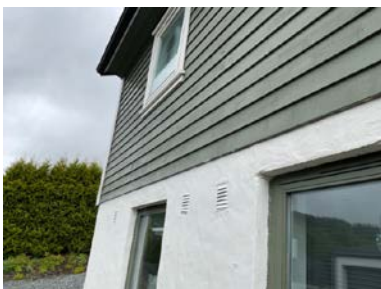
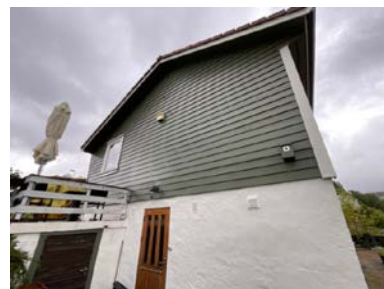
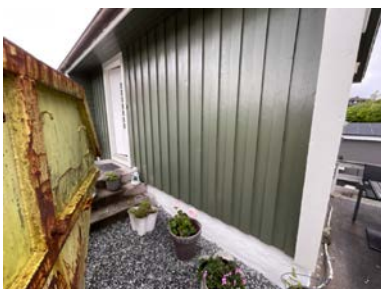
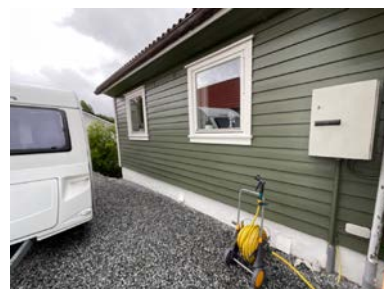
Utvendig > Veggkonstruksjon: Ved befaring ble det observert slitasje og værpåvirkning på deler av kledningen, samt bobler i malingssjiktet, som kan indikere utilstrekkelig forarbeid, dårlig vedheft eller fukt i underlaget. Det ble også registrert lite eller manglende lufting bak kledningen, noe som er uheldig for uttørking og kan bidra til fuktskader over tid. Kledningen fremstår delvis vedlikeholdt, men også preget av alder, ujevn tilstand og redusert beskyttelse i enkelte partier. TG2 settes på bakgrunn av lokal slitasje, manglende lufting og tegn til fuktproblematikk i overflaten, til tross for nylig overflatebehandling.

- Det anbefales jevnlig inspeksjon og vedlikehold av ytterkledning, spesielt på værutsatte vegger.
- Bobler i maling og svake punkter bør skrapes, tørkes ut og overflatebehandles på nytt med egnet maling.
  - Ved fremtidig oppgradering anbefales det å etablere korrekt lufting og eventuell ny vindtetting bak kledningen for å sikre konstruksjonens levetid.
  - Kontroll av tilstand på bakenforliggende trekonstruksjoner anbefales der det er mistanke om fuktopptak.

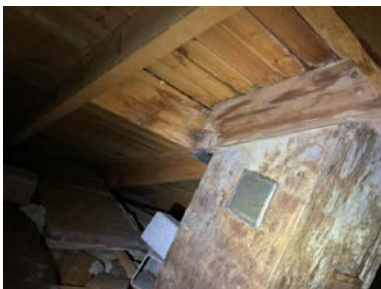
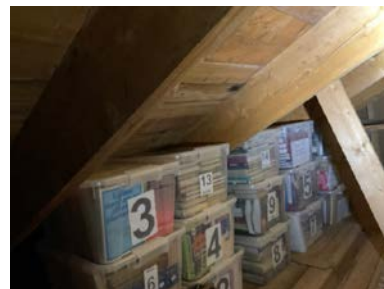
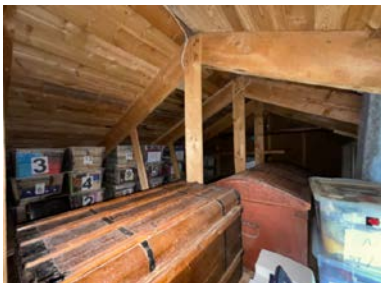
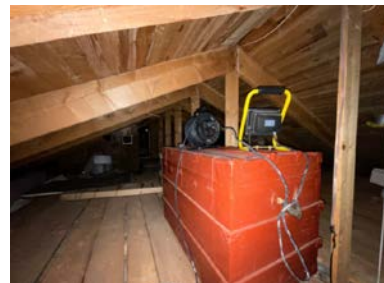
## ❗ TG 2 Takkonstruksjon/Loft

Utvendig > Takkonstruksjon/Loft: Ved befaring ble det registrert flere indikasjoner på fuktpåvirkning, herunder:

- Fuktmerker rundt pipe.
- Lokale fuktmerker ved raft/gesims.
- Damplekkasje og tegn til kondensering på undertak.

Videre ble det observert svak isoleringsgrad, noe som er forventet for konstruksjoner fra byggeåret. I tillegg ble det registrert avføring i isolasjon og trekledning etter gnageraktivitet, noe som både kan påvirke isolasjonsverdi og medføre lukt-/hygieniske forhold. Basert på registrerte fukttegn, isolasjonsnivå og alder vurderes konstruksjonen som svekket, med potensiell risiko for skjulte skader. TG2 settes på bakgrunn av lokal fukt, svak isolering, eldre utførelse og tegn til gnageraktivitet. Eier har opplyst om følgende i sin egenerklæring: Det har vært mus på loftet. Etter at en klatreplante ble fjernet på grunnmurens vestre hjørne for ca 3 år siden har det ikke vært observert eller fanget mus på loftet.

Det anbefales ytterligere inspeksjon av takkonstruksjonen, inkludert kontroll av gjennomføringer og tilstand ved pipe og raft.

- Det bør etableres eller forbedres dampsperre og ventilasjon for å hindre fukt og kondensering i kald sone.
- Ved rehabilitering bør taket etterisoleres og eventuelt åpnes for kontroll og utbedring av skadede partier.
- Tegn til gnagerangrep bør følges opp med skadedyrsanering og tetting av potensielle inngangspunkter.

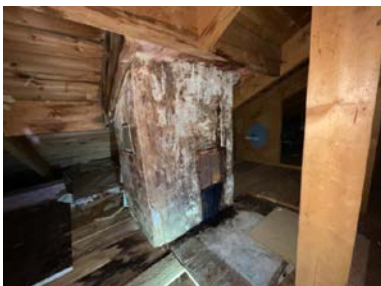
Innvendig > Pipe og ildsted: Ved befaring ble det observert tydelige rennemerker og sotavleiringer på pipekroppen, samt misfarging i omkringliggende treverk. Dette tyder på lekkasjer av kondens, tjære eller regnvann, og kan indikere manglende tetting eller nedbrutt beslag på pipe over tak. Slike forhold gir risiko for fuktskader, soppvekst og nedbrytning av tegl og mørtel, i tillegg til potensiell svekkelse av bæreevne og brannsikkerhet. Det er ikke fremlagt dokumentasjon på tilstand og tetthetsprøving. TG2 settes på bakgrunn av visuell skade, lekkasjesymptomer og høy alder uten dokumentert.

Pipeløpet bør inspiseres av sertifisert feier eller skorsteinsfirma, inkludert kontroll for fukt, sprekker og tilstand på murverket.

– Toppbeslag og overgang til tekking må kontrolleres og tettes på nytt for å hindre videre vanninntrengning.

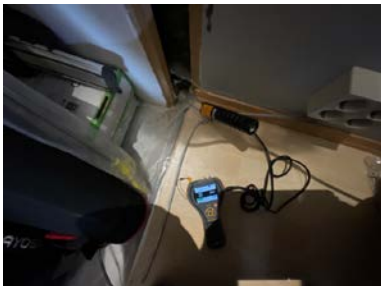
## TG 2 Rom Under Terreng

Innvendig > Rom Under Terreng: TG2 settes grunnet valgt konstruksjonsløsning og tilhørende risiko, selv om det ikke er registrert konkrete fuktavvik ved tilfeldig målingstidspunktet.

Ved videre bruk av rommene bør man sikre god ventilasjon og unngå plassering av fuktsensitive materialer inntil ytterveggene. Dersom det avdekkes fukt eller svekkelser i materialene, må oppbyggingen skiftes ut og tilpasses dagens krav til fuktsikring og lufting for underjordiske konstruksjoner.

For å redusere risiko for fremtidige skader anbefales det også å kontrollere utvendig drenering, terrengfall og eventuell fuktavlastning ved grunnmur.

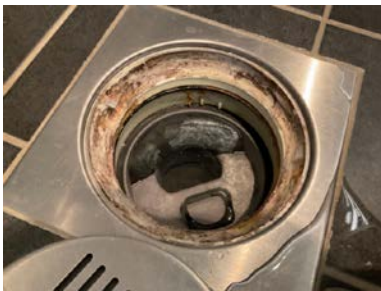
Våtrom > 1.etasje > Bad > Sluk, membran og tettesjikt: Ikke fremlagt dokumentasjon på utførelsen i sluk, utførelse av membran. Da membran er ført over klemring, vil dette medføre en begrenset kontroll av utførelsen i sluk. Våtrommet har vært i daglig bruk, uten at det er opplyst om svikt eller avvik.

Innhent dokumentasjon på utførelse av tettsjikt.

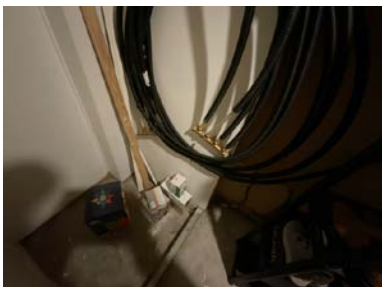
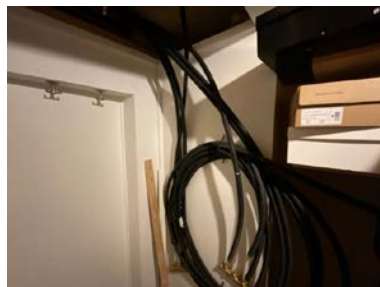
Tekniske installasjoner > Vannledninger: Det er registrert vannrør i rør-i-rør-system med forgreninger montert åpent i bod, uten etablert vannfordelingsskap. Dette avviker fra dagens forskriftskrav, hvor rør-i-rør-anlegg skal ha sentral fordeling i godkjent skap med oppsamlingskar og lekkasjevarsling. Rørene er ikke tilfredsstillende festet eller merket, og stoppekran er plassert i bod. I tillegg er det observert at gulvet i boden ikke har fuktsikkert tettesjikt, og veggene er ikke kledd med fuktbestandige plater. Rommet tilfredsstillende dermed ikke kravene som stilles til våtrom eller rom med vannførende installasjoner. Dette øker risikoen for fuktskader ved eventuelle lekkasjer fra vaskemaskin, rør eller tilkoblinger. TG2 vurderes på bakgrunn av manglende forskriftsmessig løsning, risiko ved manglende fuktsikring, og behov for tiltak

Det anbefales å etablere et godkjent fordelerskap med oppsamlingskar og eventuelt lekkasjesensor. Det bør også etableres tilfredsstillende tettesjikt på gulvet og vurderes bruk av fuktbestandige plater på veggene dersom rommet fortsatt skal benyttes til vannførende installasjoner. Arbeidene bør utføres av fagkyndig entreprenør eller godkjent rørlegger.

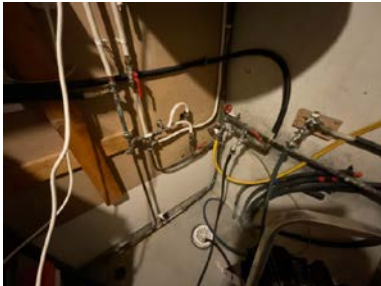
## Vannledninger - 2

Tekniske installasjoner > Vannledninger - 2: Mer enn halvparten av forventet brukstid er passert på innvendige vannledninger. Det foreligger ikke dokumentasjon på eventuelle oppgraderinger eller tilstandskontroll av røropplegget. Kobberrør har en forventet teknisk levetid på ca. 30–50 år, og anlegget nærmer seg eller har passert dette intervallet. Det er ikke registrert synlige lekkasjer ved befaring, men alderen tilsier økt risiko for tæring og fremtidige skader. TG2 er satt på bakgrunn av rørenes alder og fravær av dokumentasjon.

Lokalt er det vannrør i kobber

Det anbefales jevnlig tilsyn og eventuell tilstandskontroll av rørsystemet. Utskifting bør vurderes ved oppussing eller ved tegn til lekkasje eller redusert funksjon. Det kan også vurderes å montere lekkasjesikring for å redusere risiko
