# Tilstandsrapport

Rekkehus

Henrik Jamissens vei 12 B, 1619 FREDRIKSTAD

Befaringsdato: 04.03.2026

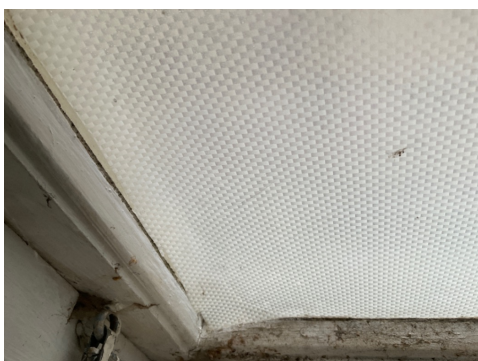
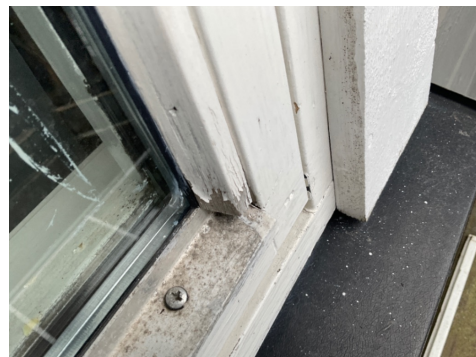
- Karmene i vinduer er slitte og det er sprekker i trevirket.

- Det må påregnes noe vedlikehold og at enkelte vinduer må skiftes ut.

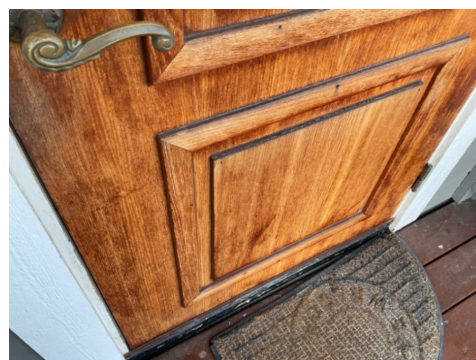
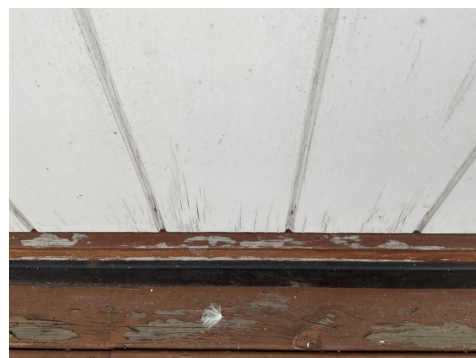
### TG 2 Dører

- Det er påvist dører som er vanskelig å åpne eller lukke.
- Karmene i dører er værslitte utvendig og det er sprekker i trevirket.

Lokal utbedring. Det noteres at dette er vedlikehold som borettslaget normalt sett har ansvaret for.

Verandadør må justeres.

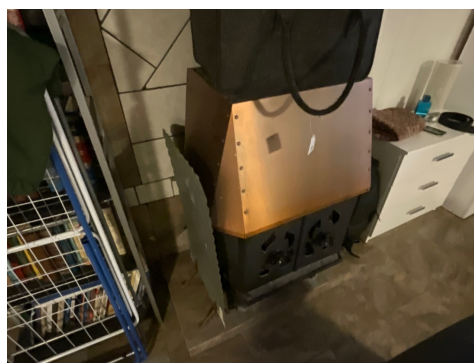
- Pipe kan ikke brukes før den er utbedret forskriftsmessig.

**Kostnadsestimat: 20 000 - 100 000**

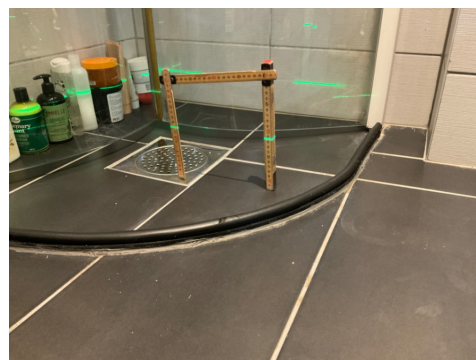
- Selv om bom eller hull i flis ikke alltid er et umiddelbart problem, bør det overvåkes nøye før eventuell utvikling i sprekker i flisfuger e.l. oppstår. Dette må en foreta tiltak for, for å begrense utviklingen.

Lite hensiktsmessig med lokale tiltak nå da rommet uansett har en alder som tilsier at det bør oppgraderes innen rimelig tid.

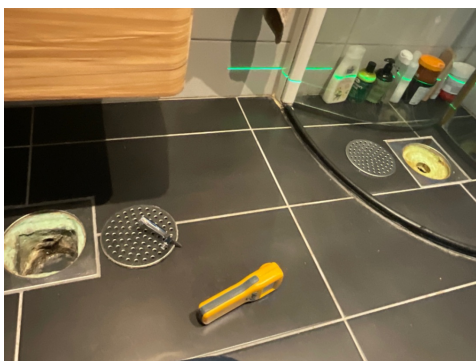
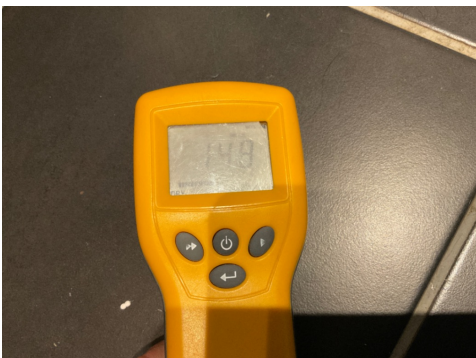
#### TG 2 Sluk, membran og tettesjikt

Avvik om at det ikke kan konstateres synlig bruk av membran er pga det mangler dokumentasjon, og betyr nødvendigvis ikke at det ikke er membran.

- Uten membran/tettesjikt er det høy risiko for at vann trenger gjennom konstruksjonene og kan medføre fuktskader.
- Konsekvensene av ikke-fagmessig utførelse rundt sluk og klemring på våtrom kan medføre lekkasjer og fuktskader.

- Eldre sluk av plast er ofte utsatt for lekkasjer og særlig i overganger. Eventuelle lekkasjer kan medføre fuktskader på tiliggende konstruksjoner.

- Tiltak er ikke nødvendig angående manglende dokumentasjon, dog får konstruksjonen avvik da det mangler. Det kan oppstå mangler og skjulte feil. Tilstanden må jevnlig overvåkes.

Det anbefales å montere tett dusjkabinett for å minske vannbelastningen på rommet dersom det ikke skal oppgraderes innen rimelig tid. Rommet har en alder som tilsier at det bør oppgraderes innen rimelig tid.

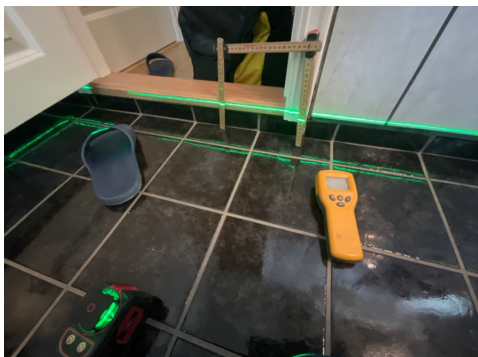
### TG 2 Overflater Gulv

- Selv om bom eller hull lyd ikke alltid er et umiddelbart problem, bør det overvåkes nøye før eventuell utvikling i sprekker i flisfuger e.l. oppstår. Dette må en foreta tiltak for, for å begrense utviklingen.

Lite hensiktsmessig med lokale tiltak nå da rommet uansett har en alder som tilsier at det bør oppgraderes innen rimelig tid.

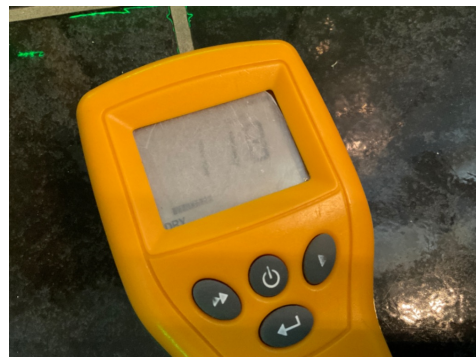
### TG 2 Sluk, membran og tettesjikt

Avvik om at det ikke kan konstateres synlig bruk av membran er pga det mangler dokumentasjon, og betyr nødvendigvis ikke at det ikke er membran.

- Eldre sluk av plast er ofte utsatt for lekkasjer og særlig i overganger. Eventuelle lekkasjer kan medføre fuktskader på tiliggende konstruksjoner.
- Det er viktig å merke seg at levetiden til en membran varierer basert på kvalitet, installasjon og bruk. Eldre membraner kan bli sprø og sprekke opp, noe som fører til at de mister sin vanntettende funksjon. Dette kan resultere i vannlekkasjer gjennom vegger og gulv og fuktskader.

- Det må gjøres nærmere undersøkelser.
- Tiltak er ikke nødvendig angående manglende dokumentasjon, dog får konstruksjonen avvik da det mangler. Det kan oppstå mangler og skjulte feil. Tilstanden må jevnlig overvåkes.

Rommet har en alder som tilsier at det bør oppgraderes innen rimelig tid.

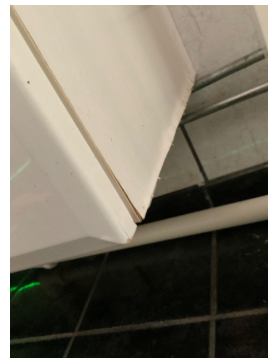
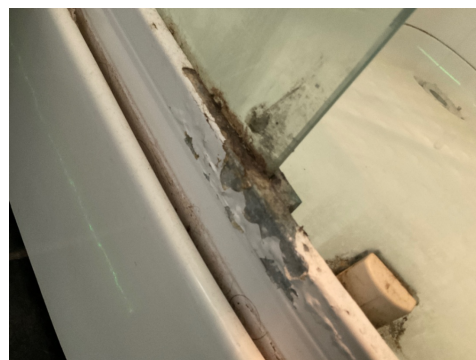
### TG 2 Sanitærutstyr og innredning

- Det er påvist skader på innredning.

Svellinger på nedre del av innredning og noe rust på dusjkabinett.

- Lokal utbedring må utføres.

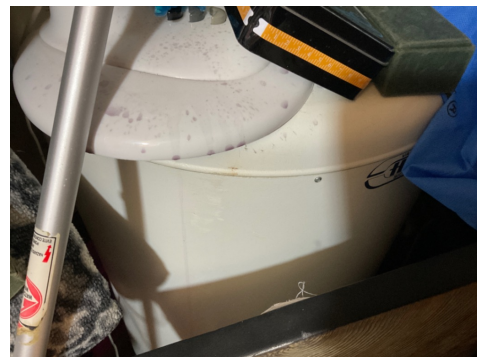
## TG 2 Varmtvannstank

Varmtvannsbereder på 200 liter med ukjent høy alder.  
Montert i bod i kjeller.

- Det bør etableres tilfredsstillende el-tilkobling etter gjeldende forskrift.
- Det bør etableres tilfredsstillende avrenning eller lekkasjesikring ved varmtvannstank.
- Det er ikke behov for utbedringstiltak siden tanken fungerer i dag, men ut ifra alder kan skader plutselig oppstå på eldre tanker.

Det bør monteres et vannstoppesystem som vil stoppe vanntilførselen ved en eventuell lekkasje.

Bereder skal etter dagens forskrifter være tilkoblet fast koblingsboks. Det var ikke et krav da den ble montert, men det anbefales at dette etableres.
