# Tilstandsrapport

Tomannsbolig

Øvre Idrettsvei 23, 8626 MO I RANA

Rapportdato: 28.02.2025

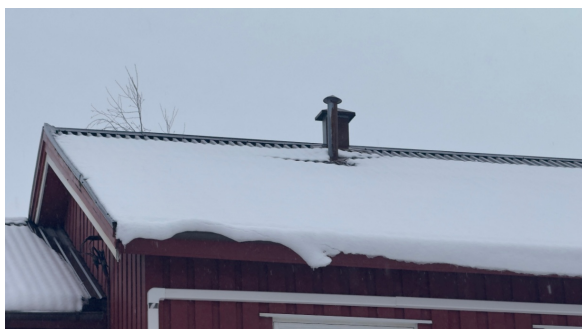
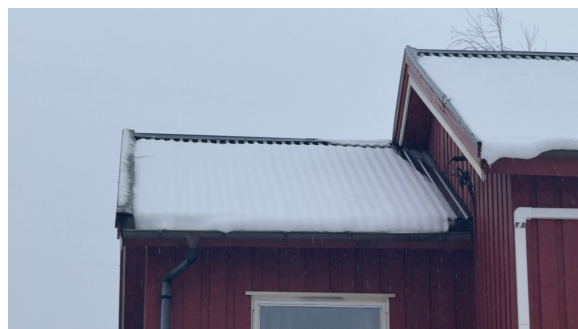
Taktekking er snødekt.

- Det bør foretas nærmere undersøkelser av taktekking når taket er snøfritt.

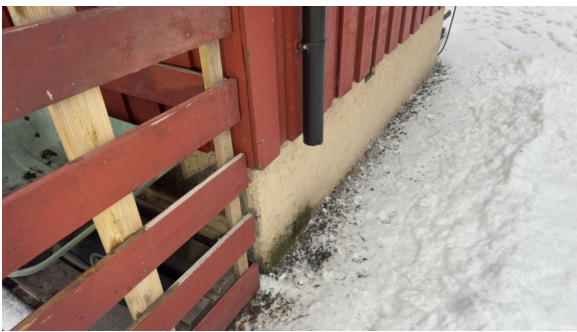
Det er ikke tilfredsstillende bortledning av vann fra taknedløp ved grunnmur.

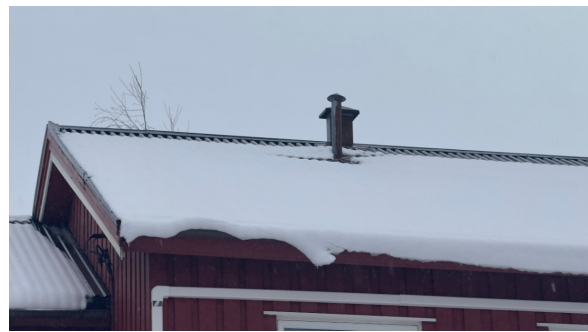
Det mangler snøfangere på hele eller deler av taket, men det var ikke krav om dette på byggemeldingstidspunktet.

Snøfangere må monteres for å tilfredsstille dagens krav.

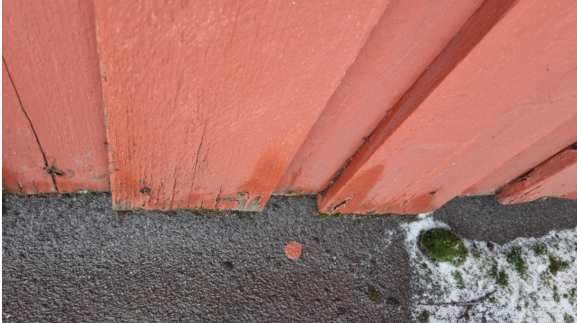
- Det er påvist spredte råteskader i bordkledningen.
- Det er avvik:

Det er påvist spredte råteskader i bordkledningen.

- Råteskadet trekledning må skiftes ut.
- Tiltak:

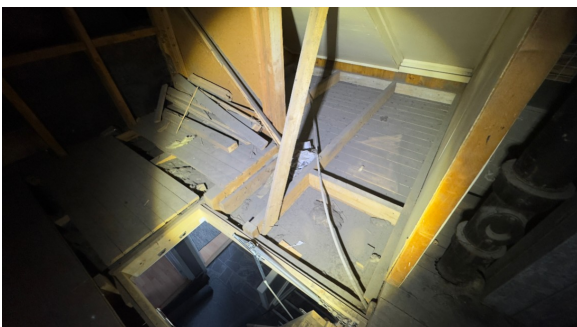
Stedvis manglende isolasjon.

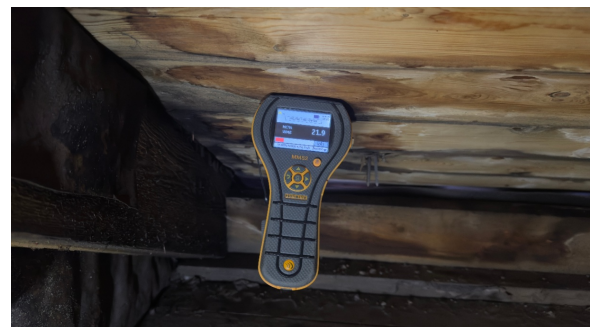
Det er registrert noe forhøyede fuktverdier i fuktmerker i undertak/takkonstruksjonen.

Det er registrert forhøyede fuktverdier i fuktmerker på kaldloftet.

Nærmere undersøkelser av fuktmerker og forhøyede fuktverdier anbefales.

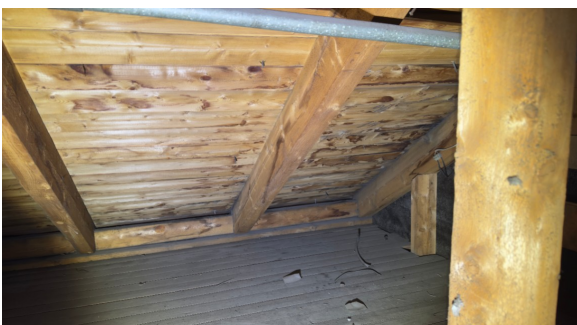
- Det er påvist fuktskjolder i undertak/takkonstruksjon.

Det er påvist fuktskjolder i undertak/takkonstruksjon.

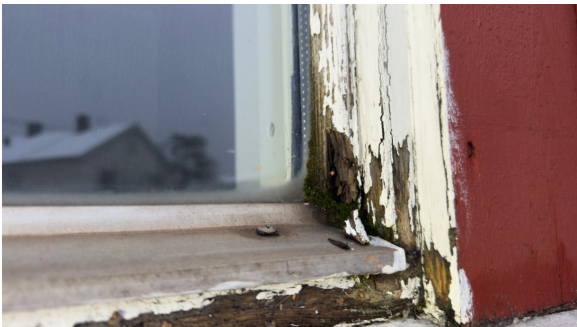
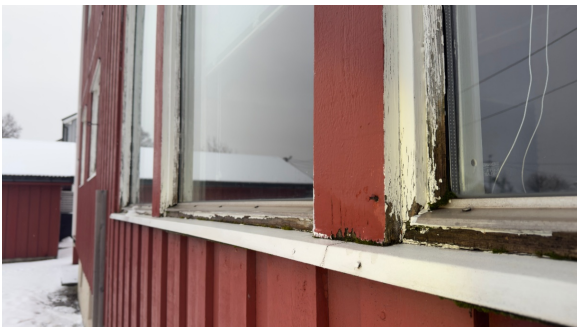
- Det er påvist noen glassruter som er punktert eller sprukne.
- Det er påvist vinduer med fukt/råteskader.

Det er påvist vinduer med fukt/råteskader.

- Vinduer med punkterte/sprukne glass må påregnes skiftes ut, enten hele vinduet eller kun selve glassene.
- Vinduer med råteskader må erstattes med nye.

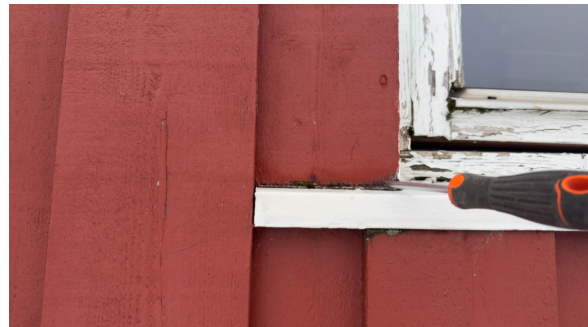
Det er registrert noe råteskade i omramming rundt enkelte vinduer.

Omramming rundt enkelte vinduer må skiftes.

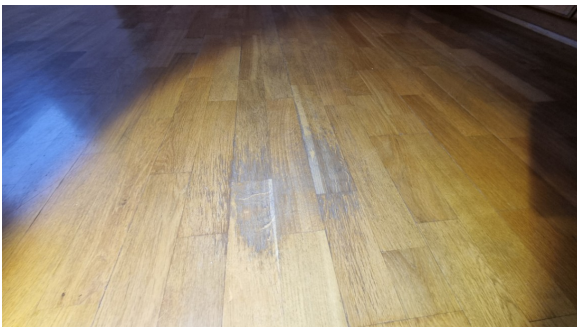
Slitasje parkett.

Oppgraderinger av innvendige overflater med slitasjer anses ikke som umiddelbart påkrevd.

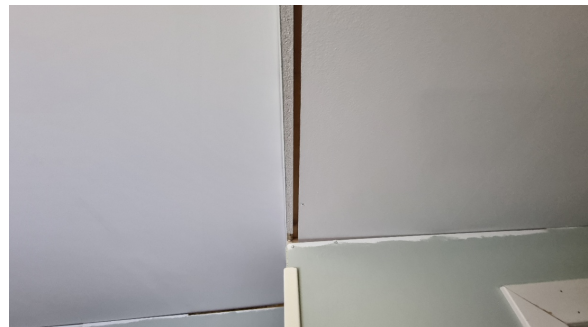
Manglende listverk / gjenstående arbeider.

Hvis det er gjenstående arbeider må disse ferdigstilles.

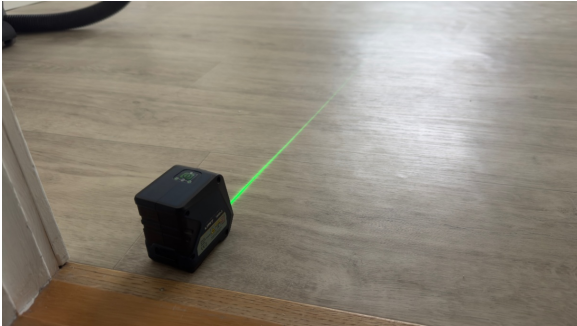
- Det er målt høydeforskjell på mellom 15-30 mm gjennom hele rommet. Tilstandsgrad 2 gis med bakgrunn i standardens krav til godkjente måleavvik.
- Målt høydeforskjell på over 20 mm innenfor en lengde på 2 meter. Tilstandsgrad 3 gis med bakgrunn i standardens krav til godkjente måleavvik.

Største målte planavvik er målt i stue/gang i 2. etasjen.

Kontroll av planavvik. Største målte planavvik ble målt i gang/stuen i 2. etasjen.

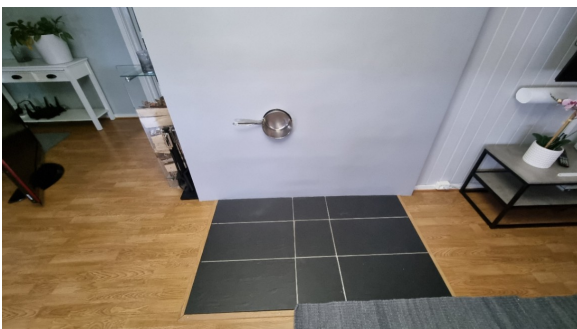
Ved befaring var det ikke montert ildsted i 2. etasjen og røykrør var ikke tilfredsstillende tettet. Eier opplyser om at ovn blir montert før salg. Det er registrert noe sprekker i pipe rundt sotluke.

Røykrør er ikke tilfredsstillende tettet.

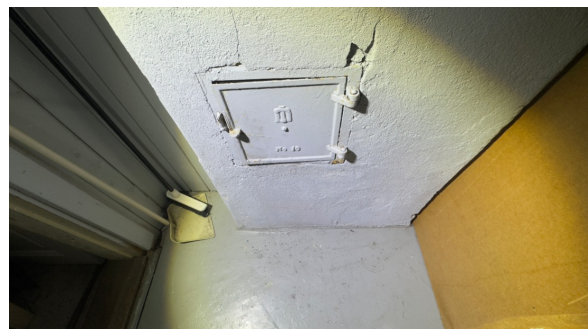
- Det er påvist sprekker og/eller riss i pipe.

Det er registrert noe sprekker i pipe rundt sotluke.

Sprekker i pipe må utbedres forskriftsmessig.

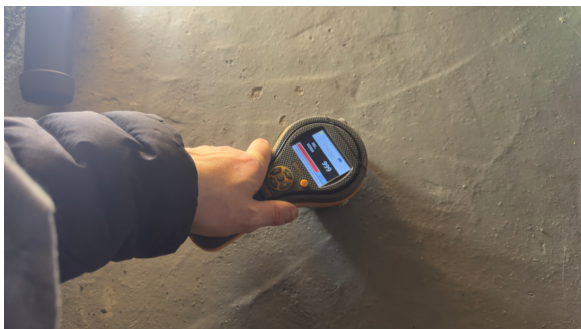
Det er påvist indikasjoner på fuktgjennomtrenging i kjellergulv.

- Det påviste fuktnivå gir grunn til å overvåke konstruksjonen jevnlig for å se utvikling over tid, og eventuelt foreta tiltak for å unngå fuktskader.

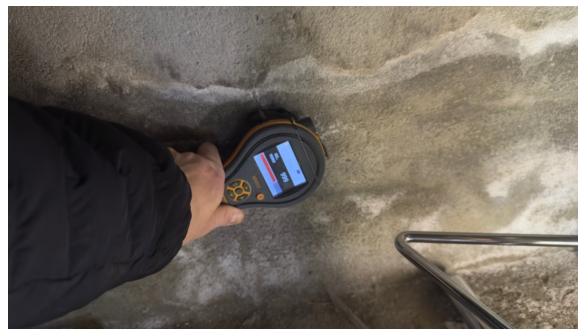
Det er påvist indikasjoner på fuktgjennomtrenging inn i kjellermur.

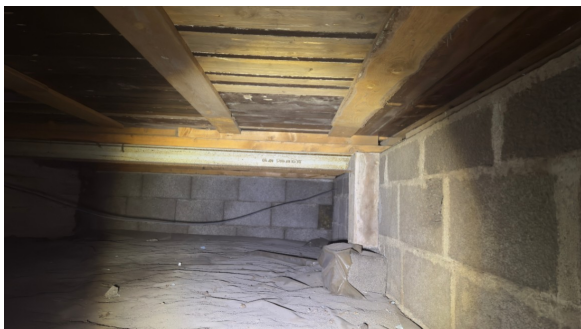
- Det er ikke adkomst til krypkjelleren og den er ikke undersøkt innvendig. Krypkjeller regnes for å være en risikokonstruksjon som er utsatt for fukt- og råteskader i bunnsvill, trebjelkelaget og andre tilstøtende konstruksjoner, på grunn av fuktighet fra grunnen og kondensering ved temperaturforskjeller. Selv om det ikke er avdekket tegn på skader, betyr ikke dette nødvendigvis at det ikke foreligger skader i eller i forbindelse med krypkjelleren.

Ingen inspeksjonsmulighet utover gjennom ventilhull i grunnmur.

- Vær oppmerksom på denne risikoen, overvåk tilstanden og undersøk dette nærmere, helst med hjelp av en fagkyndig.

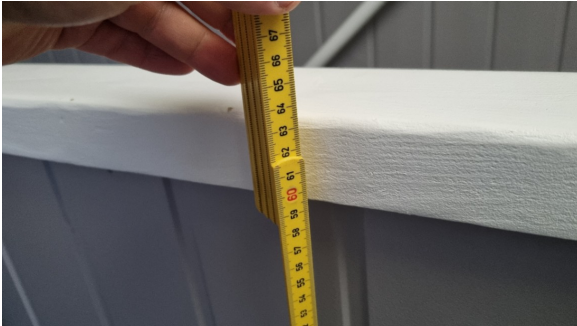
Rekkverkshøyde i trappegang i 2. etasjen er under dagens forskriftskrav til rekkverk i trapper.

- Rekkverk må monteres for å lukke avviket.
- Rekkverket er såpass lavt at det på grunn av sikkerhetsmessige forhold anbefales økning av høyde.
- Åpninger er såpass store at det ut ifra sikkerhetsmessige forhold anbefales å lage mindre åpninger.

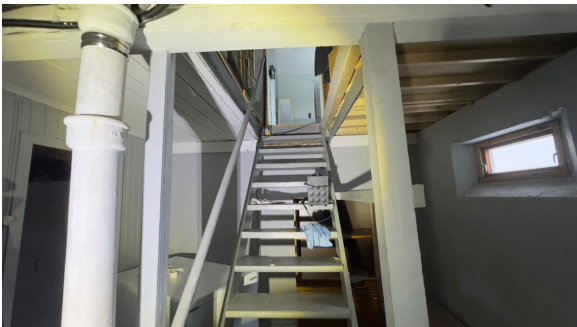
Det er ikke montert rekkverk på begge sider. Åpninger mellom trinn i innvendig trapp er større enn dagens forskriftskrav.

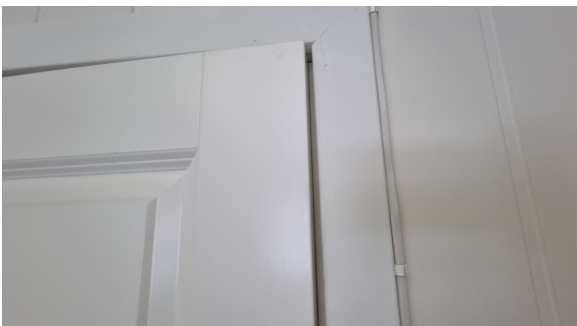
- Det er påvist avvik som tilsier at det bør foretas tiltak på enkelte dører.

Enkelte dører subber mot karmen.

- Enkelte dører må justeres.

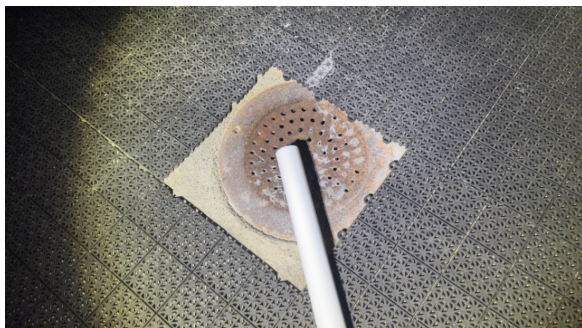
Soilsluk fra byggeår.

- Våtrommet må totalrenoveres. Alle forhold med tettesjikt, våtsone, sluk m.m. må dokumenteres.

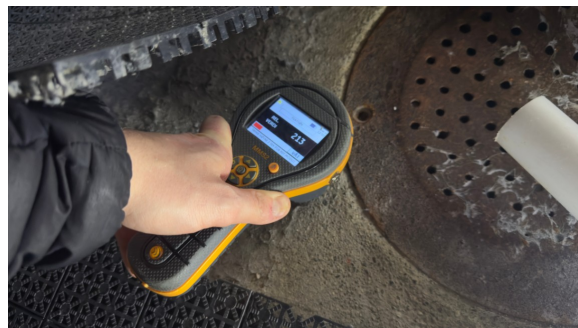
Det ble registrerte fuktverdier i gulvet.

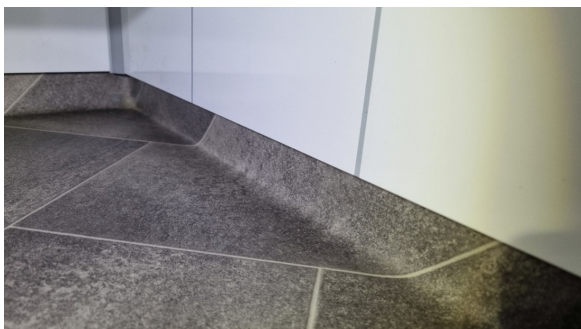
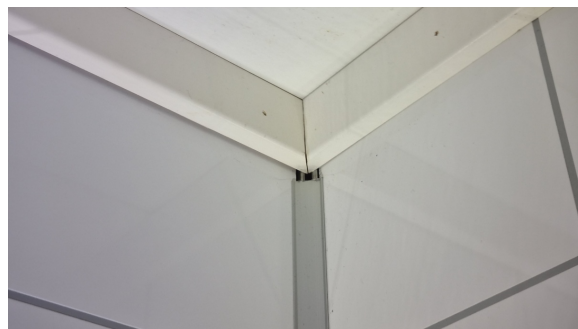
Det bemerkes at baderomsplater ikke er lagt i henhold til leggeanvisning da bunnlist mangler. Ufagmessig utførelse av hjørnelist.

Levetiden på baderomsplater kan forkortes hvis ikke leggeanvisning er fulgt. Overvåk tilstanden.

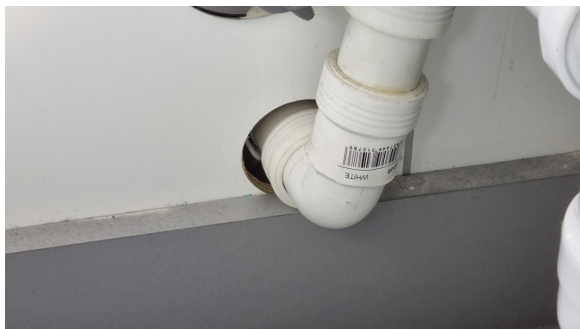
- Det er påvist mangelfull/feil utførelse rundt rørgjennomføringer e.l. som gir fare for fukt i konstruksjonen i våtsone.

Det må tettes tilfredsstillende rundt rørgjennomføringer under servant.

Det må tettes tilfredsstillende rundt rørgjennomføringer under servant.

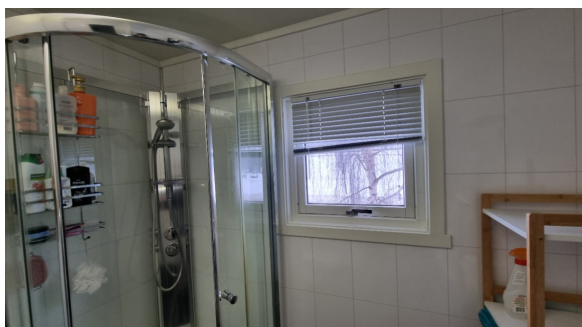
- Det er vindu/dør med ikke fuktbestandige materialer i våtsonen (ved vask, dusj, badekar, osv.), løsningen eller byggematerialet er uegnet

Det er vindu i våtsonen ved dusjkabinett.

Overvåk tilstanden på vinduet ved dusjkabinett.

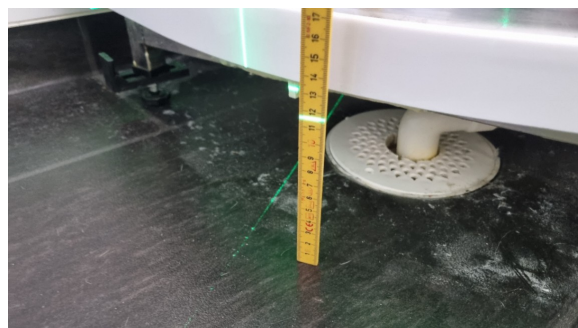
Det er svakt fall til sluk.

I henhold til fall mot sluk, vær oppmerksom ved bruk.

For å få tilstandsgrad 0 eller 1 må gulvet bygges om for å få riktig fall mot sluk. Dette vil imidlertid sjelden være økonomisk rasjonelt som et enkeltstående tiltak. Ved en eventuell renovering bør man påse at badet bygges med riktig/tilfredsstillende fall mot sluk.

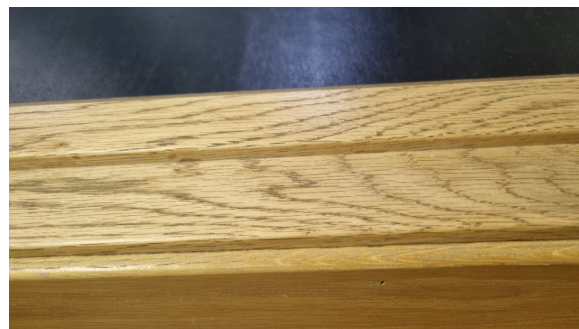
Våtrommet mangler tilluftsventilering, f.eks. spalte/ventil ved dør.

- Det bør etableres tilfredsstillende tilluft til våtrom f.eks. luftespalte ved dør e.l.

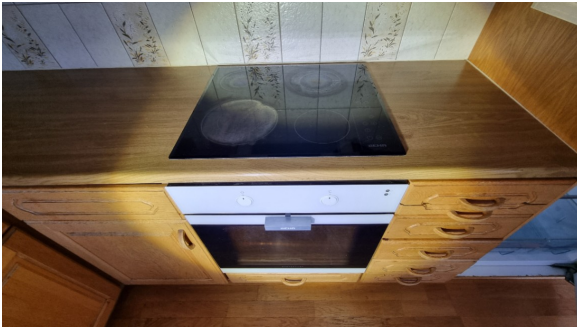
Komfyr og platetopp av eldre dato.

Hvitevarer bør funksjonstestes, behov for utskifting av enkelte hvitevarer kan ikke utelukkes.

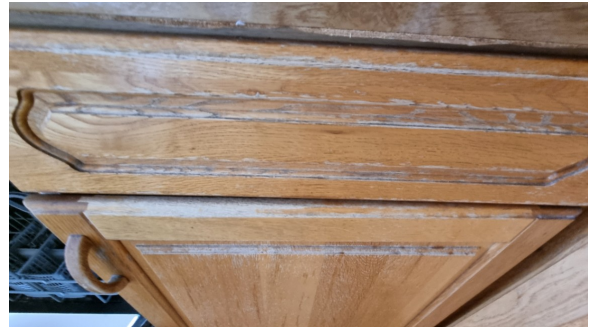
Fronter har noe overflateslitasje.

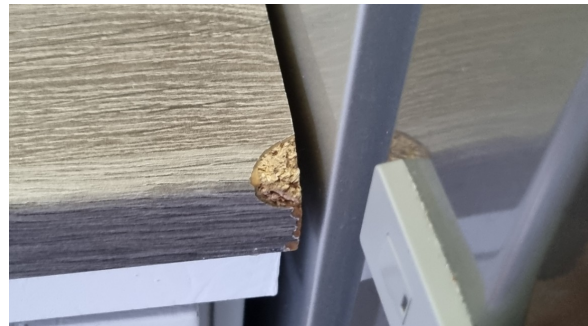
- Det er påvist skader på overflater/kjøkkeninnredning utover normal slitasjegrad.

Skade i benkeplate

- Det må påregnes lokal utbedring/utskiftning.

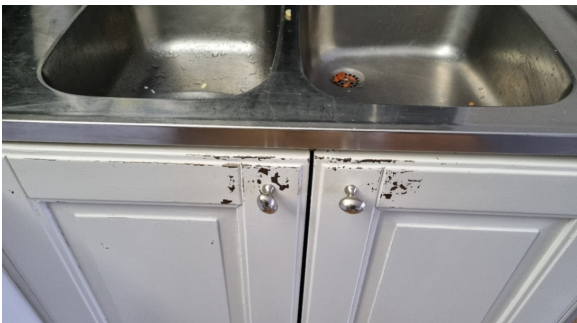
Overflateslitasje i fronter.

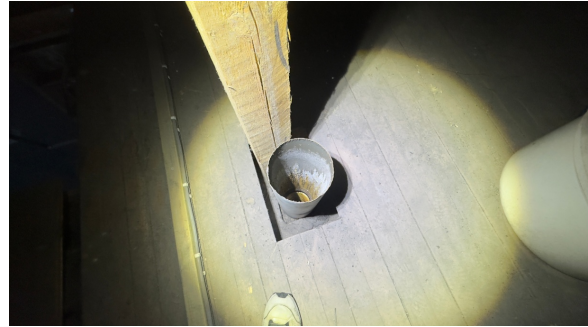
Avtrekket må ledes ut av bygningskroppen.

Avtrekket må ledes ut av bygningskroppen.

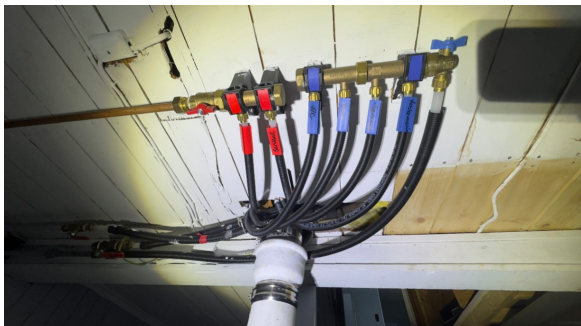
Det er påvist at eventuelt lekkasjevann fra rør i rør system/fordelerstokker ikke ledes til sluk eller annen kompensierende løsning.

Det er påvist at eventuelt lekkasjevann fra rør i rør system ikke ledes til sluk eller annen kompenserende løsning.

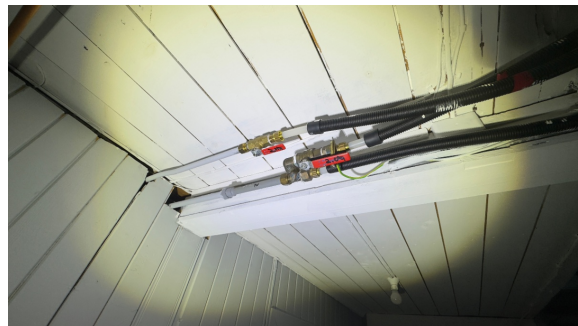
Avvik på alder gjelder for eldre vannledninger av kobber.

Eldre vannledninger av kobber med overgang til plast

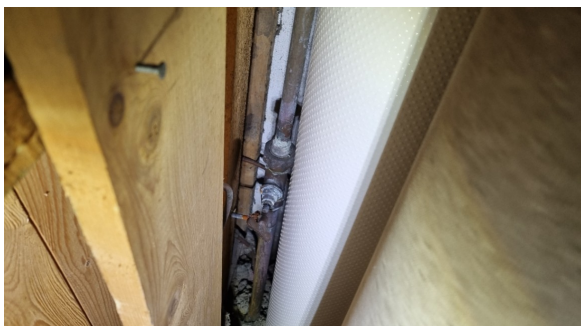
Hovedstoppekran av eldre dato uten kuleventil samt at det er irr på rør.

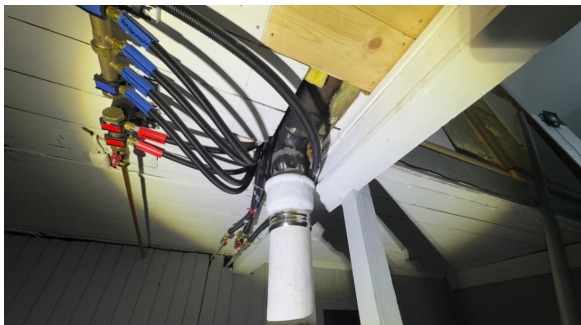
Avløpsrør av soil fra byggeår.

Utskifting av soilrør bør vurderes.

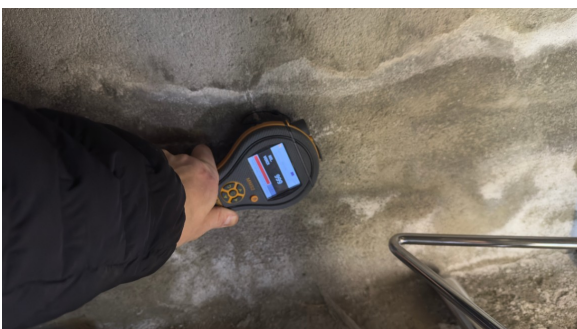
Saltutslag og forhøyde fuktverdier.

Tiltak for redrenering rundt boligen kan ikke utelukkes.

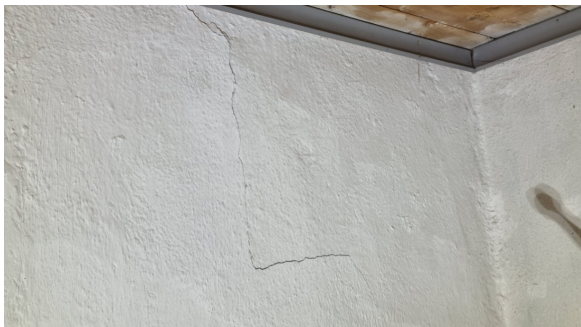
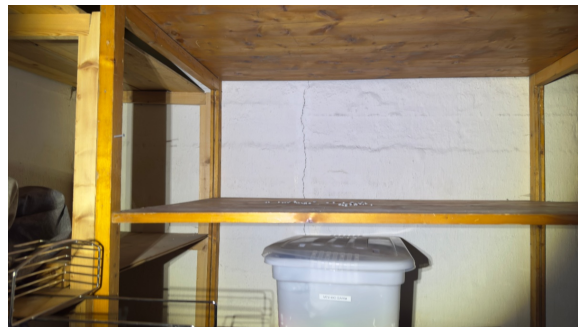
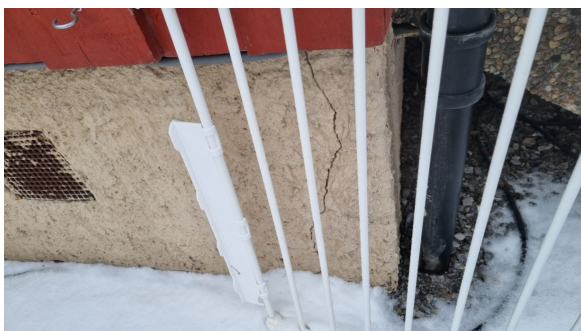
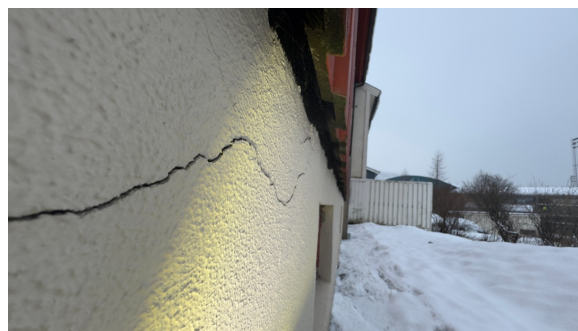
Innvendig sprekk i grunnmur.

Utvendig sprekk i grunnmur.

På generelt grunnlag bør sprekker og riss i muren tettes.

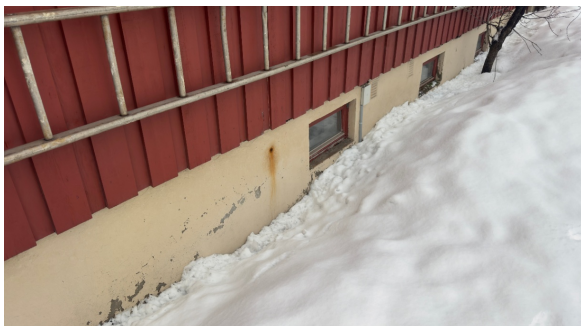
Tomten er snødekt og derfor ikke nærmere vurdert.

- Det bør foretas nærmere undersøkelser av tomta når den er snøfri.
