Øvre Idrettsvei 23, 8626 MO I RANA

**Hel og stor tomannsbolig med 2 leiligheter, samt romslig loft, innholdsrik kjeller og dobbelgarasje.**

# Tilstandsrapport

Befaringsdato: 10.02.2025

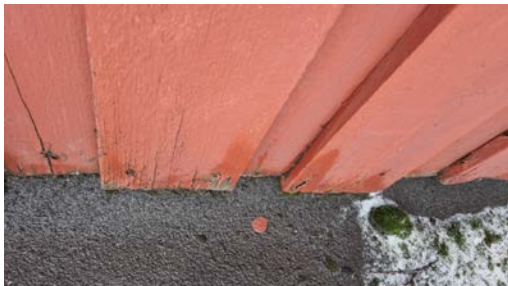
- Det er påvist spredte råteskader i bordkledningen.
- Det er avvik:

Det er påvist spredte råteskader i bordkledningen.

- Råteskadet trekledning må skiftes ut.
- Tiltak:

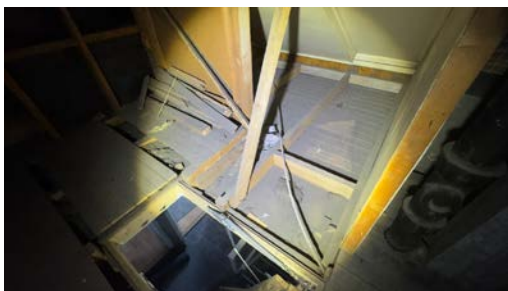
Stedvis manglende isolasjon.

Nærmere undersøkelser av fuktmerker og forhøyede fuktverdier anbefales.

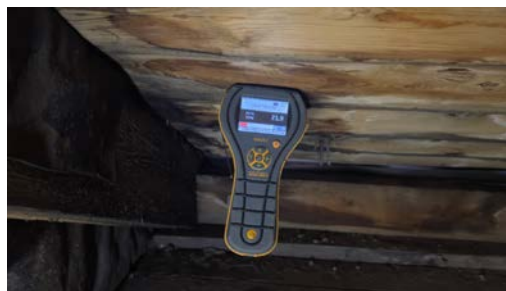
Det er registrert forhøyede fuktverdier i fuktmerker på kaldloftet.

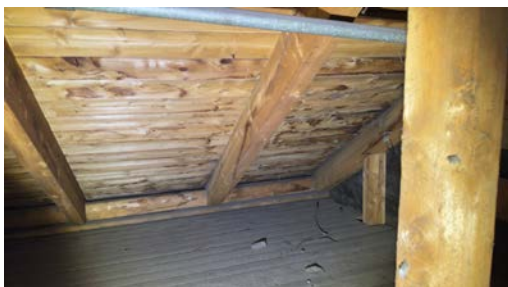
Det er påvist fuktskjolder i undertak/takkonstruksjon.

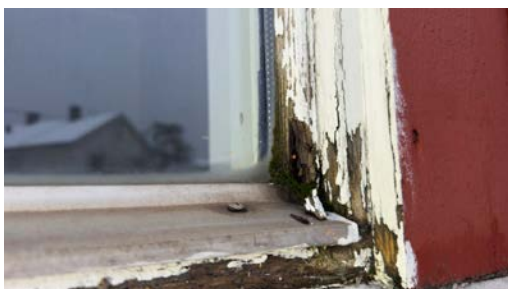
Det er påvist vinduer med fukt/råteskader.

- Vinduer med punkterte/sprukne glass må påregnes skiftes ut, enten hele vinduet eller kun selve glassene.
- Vinduer med råteskader må erstattes med nye.

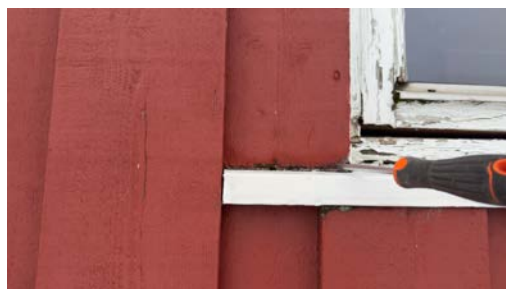
Det er registrert noe råteskade i omramming rundt enkelte vinduer.

Omramming rundt enkelte vinduer må skiftes.

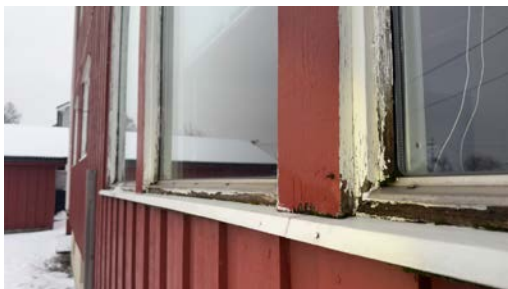
Det er påvist vinduer med fukt/råteskader.

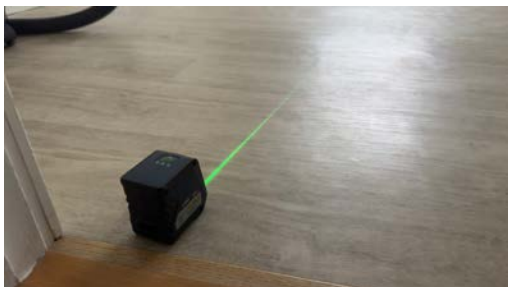
- Det er målt høydeforskjell på mellom 15-30 mm gjennom hele rommet. Tilstandsgrad 2 gis med bakgrunn i standardens krav til godkjente måleavvik.
- Målt høydeforskjell på over 20 mm innenfor en lengde på 2 meter. Tilstandsgrad 3 gis med bakgrunn i standardens krav til godkjente måleavvik.

Kontroll av planavvik. Største målte planavvik ble målt i gang/stuen i 2. etasjen.

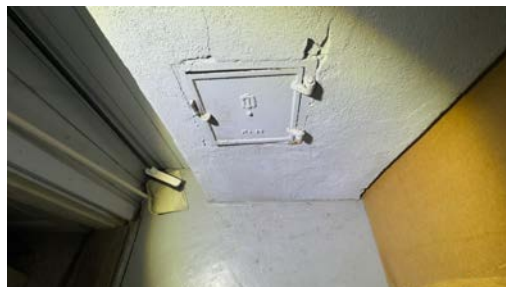
Det er registrert noe sprekker i pipe rundt sotluke.

Sprekker i pipe må utbedres forskriftsmessig.

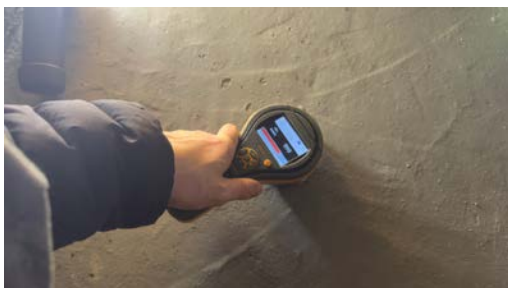
Det er påvist indikasjoner på fuktgjennomtrenging i kjellergulv.

- Det påviste fuktnivå gir grunn til å overvåke konstruksjonen jevnlig for å se utvikling over tid, og eventuelt foreta tiltak for å unngå fuktskader.

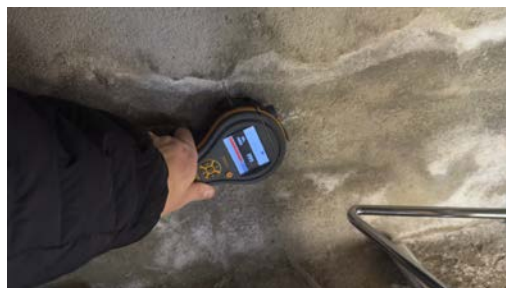
Det er påvist indikasjoner på fuktgjennomtrenging inn i kjellermur.

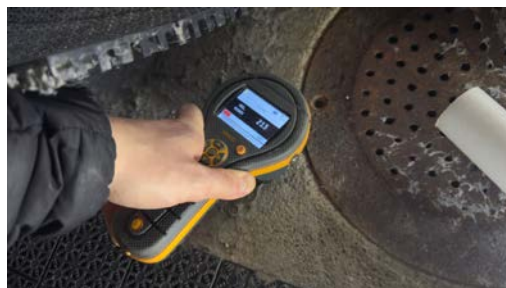
Det ble registrerte fuktverdier i gulvet.

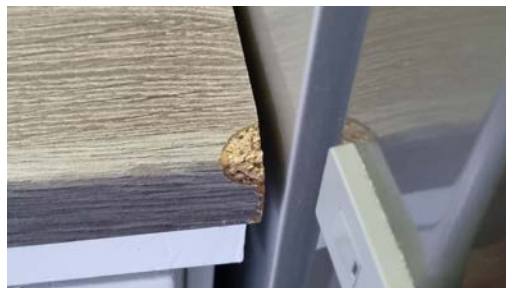
Skade i benkeplate

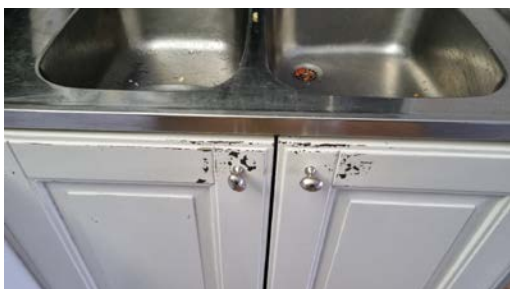
Overflateslitasje i fronter.

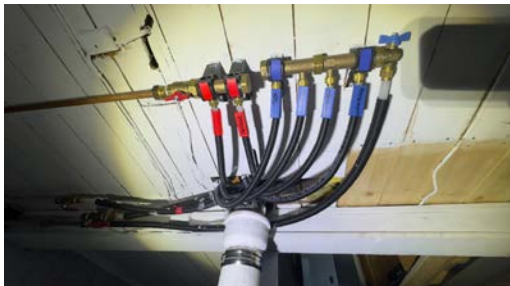
Det er påvist at eventuelt lekkasjevann fra rør i rør system ikke ledes til sluk eller annen kompenserende løsning.

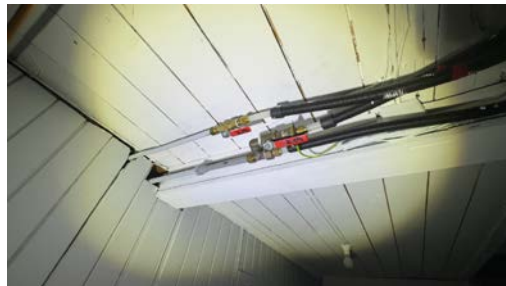
Eldre vannledninger av kobber med overgang til plast

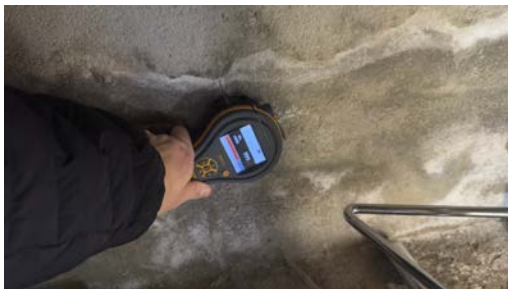
Saltutslag og forhøyde fuktverdier.

Tiltak for redrenering rundt boligen kan ikke utelukkes.

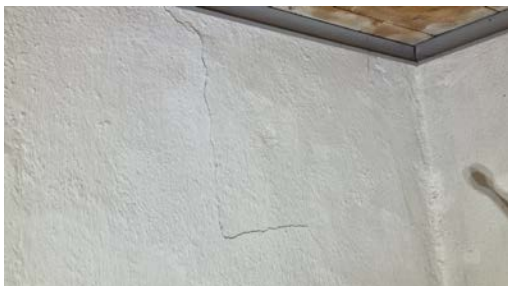
Innvendig sprekk i grunnmur.

På generelt grunnlag bør sprekker og riss i muren tettes.

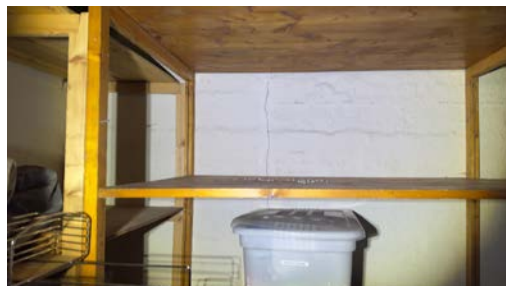
Innvendig sprekk i grunnmur.

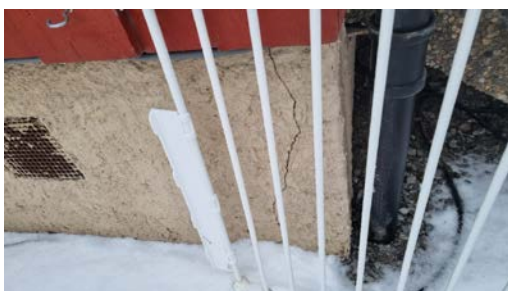
Utvendig sprekk i grunnmur.

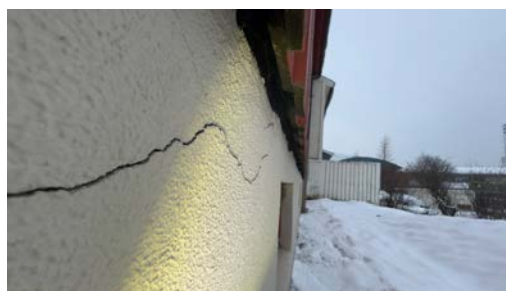
Utvendig sprekk i grunnmur.
