# Tilstandsrapport

Boligbygg med flere boenheter

Torstvedtbakken 2 A, 3271 LARVIK

Befaringsdato: 11.08.2025

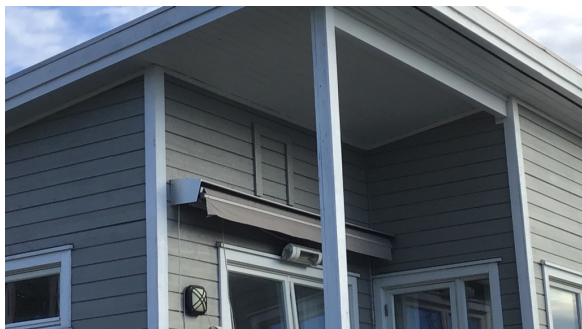
tilkomst

### TG 1 Takkonstruksjon/Loft

Takkonstruksjon fra byggeår. Tilkomst til loft fra utvendig luke på balkong. Ikke utført kontroll pga. manglende tilkomst. TG settes ut fra alder.

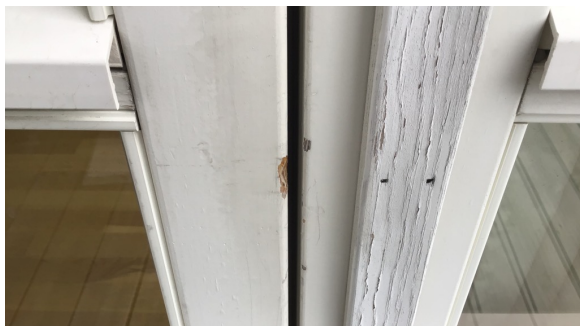
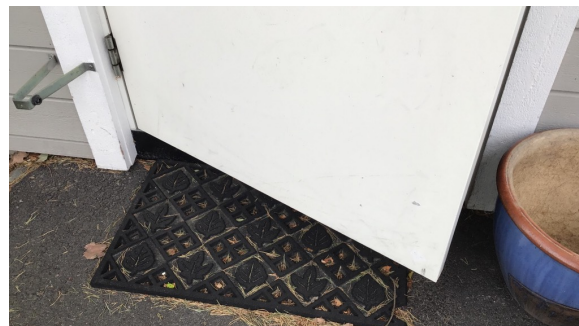
### TG 2 Dører

Det ble observert dører fra byggeår.

Noe slitasje ytterdør

Merke på balkongdør

- Det må foretas tiltak for å lukke avviket.

Vedlikehold

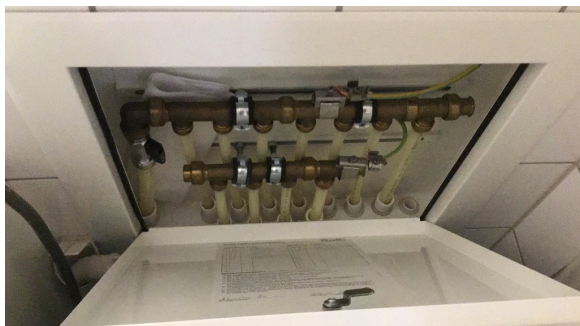
Det er montert plastrør og rør i rør system i leiligheten. Fordeler skap er plassert på bad/vaskerom. Hovedkran er plassert i fordeler skap.

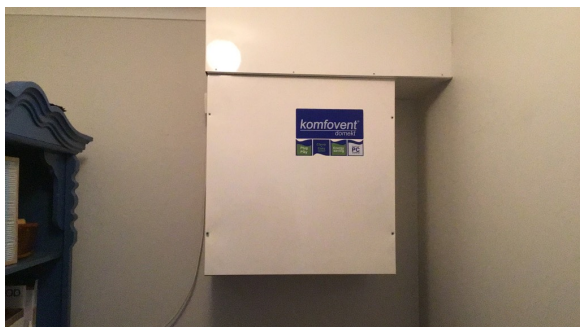
## TG 1 Ventilasjon

Balansert ventilasjonsanlegg står plassert i bod og er fra byggeår. Selger opplyser at det er utført reparasjon på anlegget i 2022.
