# Tilstandsrapport

Fritidsbolig

Hornnesgrenda 32, 1747 SKJEBERG

Befaringsdato: 23.04.2024

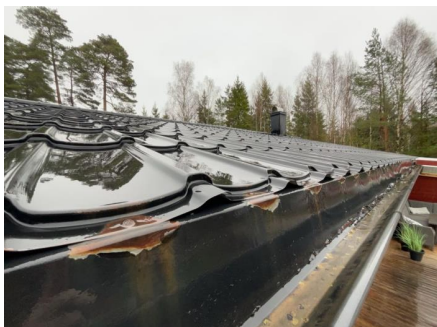
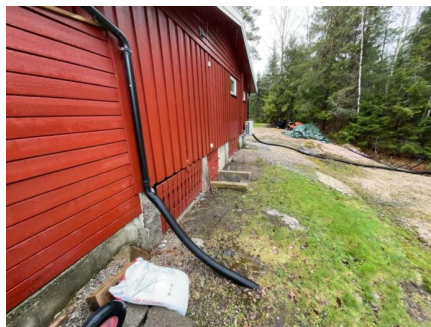
Det bør vurderes å montere snøfangere for å hindre risiko for snøras som kan medføre skade.

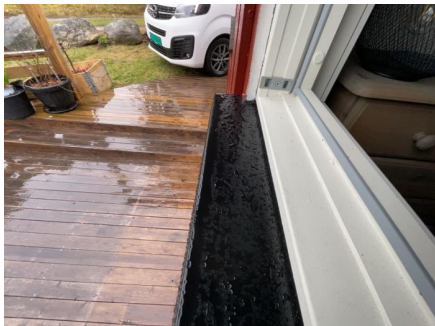
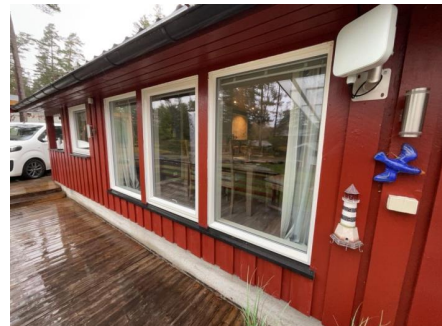
Det observeres mangelfullt fall på vannbrett under et vindu.  
Tegn til kondens/malingsavflassing på baderomsvindu.

Det registreres manglende fall på vannbrett under et vindu. Dette bør utbedres.

Utføre vedlikehold.

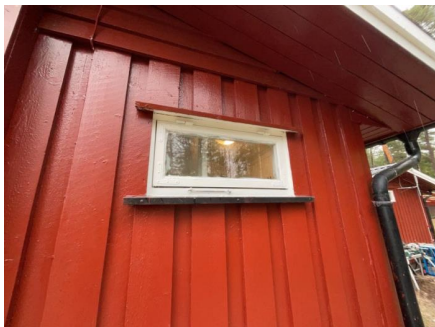
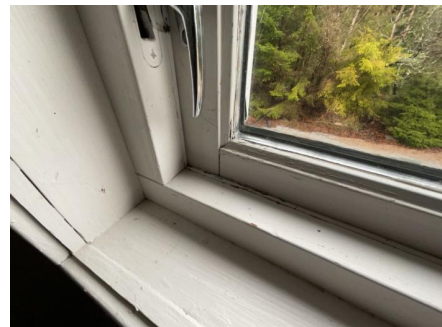
Eldre baderomsvindu

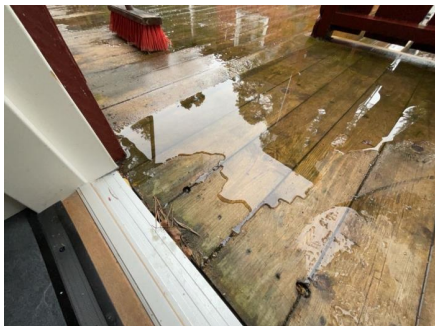
Tett gulv, og vann renner inn mot husvegg.

Det må utføres tiltak for å lukke avvik.

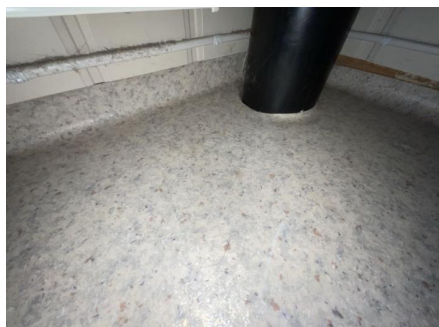
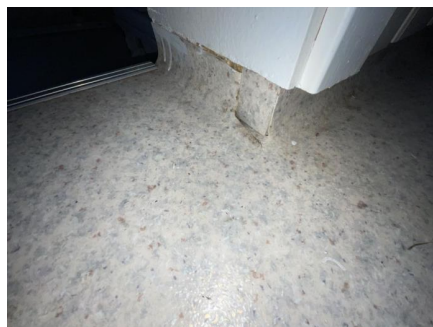
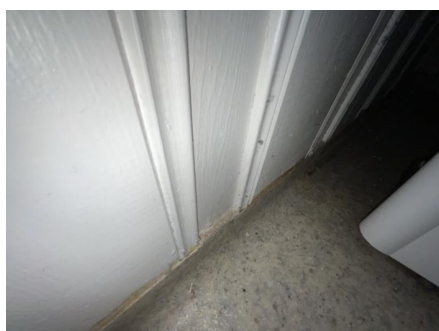
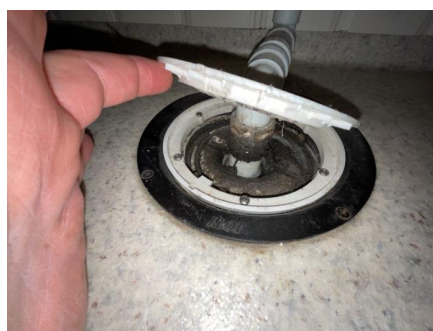
- Det er registrert knirk i gulvet.
- Det er påvist at høydeforskjell fra topp slukrist til gulv/synlig topp membran ved dørterskel er mindre enn 25 mm.
- Det er mulighet for at det kan forekomme vannlekkasje på våtrommet hvor vann ikke vil gå til sluk.
- Målinger viser at det ikke er fall til sluk (motfall).

- Det er påvist tegn på utettheter på våtrommet.
- Det er påvist mangelfull/feil utførelse rundt rørgjennomføringer e.l. som gir fare for fukt i konstruksjonen i våtsone.

Utfør tiltak for å lukke avvik.

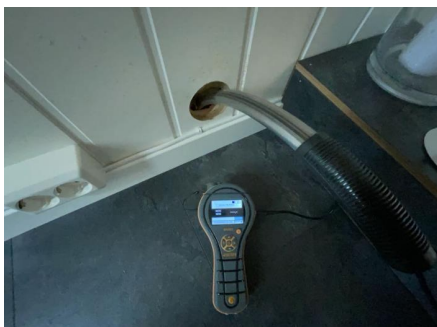
- Det er ikke påvist tegn på at det er montert lekkasjedeteksjon ved oppvaskmaskin/oppvaskkum, dette er et krav på kjøkkenet ut ifra alder.

- Det bør monteres lekkasjedeteksjon ved oppvaskmaskin/oppvaskkum.
