Hornnesgrenda 32, 1747 SKJEBERG

**Fritidseiendom med anneks i populært hyttefelt i Skjeberg. Bildei helt frem, vann og avløp, båt plass, sjøutsikt m.m.**

# Tilstandsrapport

Befaringsdato: 23.04.2024

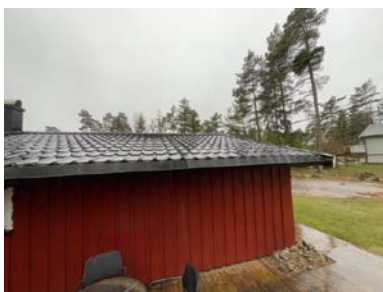
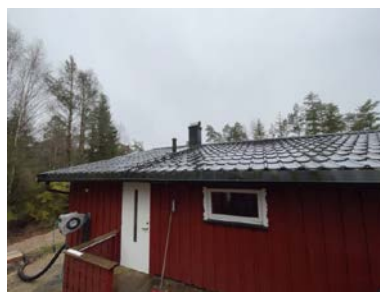
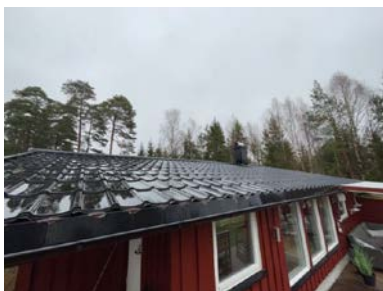
#### Vurdering av avvik:

Ved befaringstidspunktet ble det observert lekkasje lokalt litt nedenfor loftsluken.

Eier opplyser i etterkant av befaring at lekkasje punktet ble lokalisert, og er nå tettet.

Overvåk konstruksjonen jevnlig.

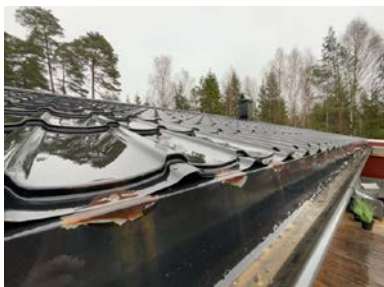
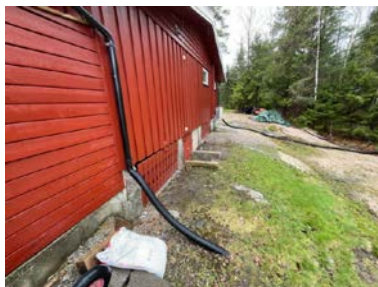
Det bør vurderes å montere snøfangere for å hindre risiko for snøras som kan medføre skade.

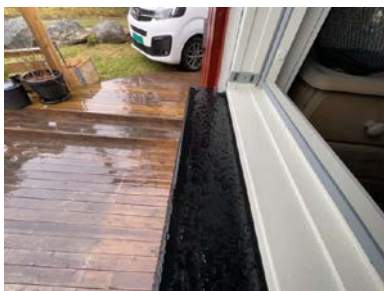
Det observeres mangelfullt fall på vannbrett under et vindu.  
Tegn til kondens/malingsavflassing på baderomsvindu.

Det registreres manglende fall på vannbrett under et vindu. Dette bør utbedres.

Utføre vedlikehold.

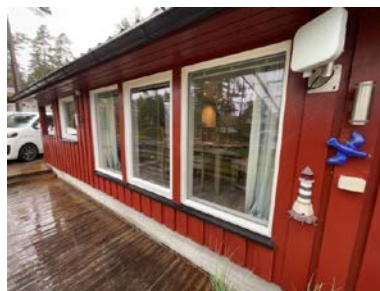
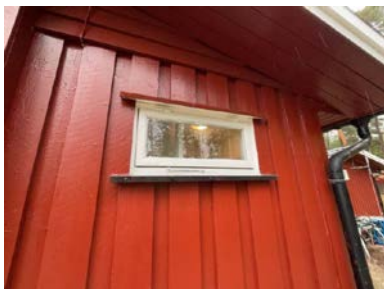
Eldre baderomsvindu

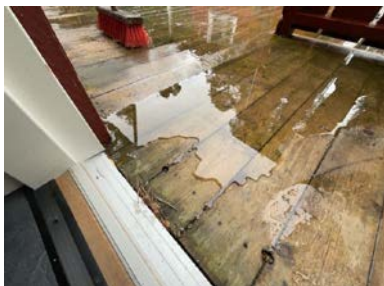
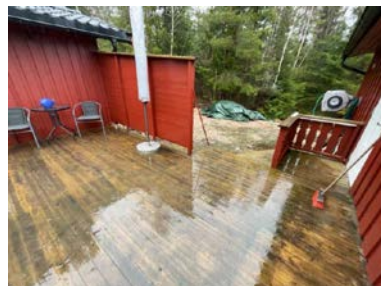
Tett gulv, og vann renner inn mot husvegg.

Det må utføres tiltak for å lukke avvik.

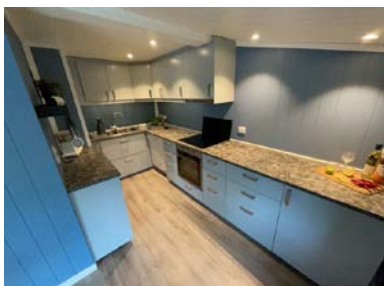
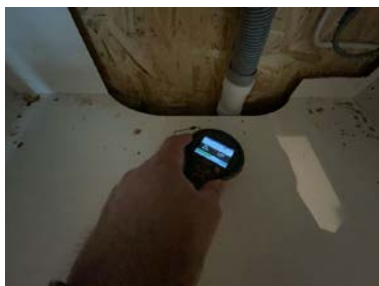
- Det er ikke påvist tegn på at det er montert lekkasjedeteksjon ved oppvaskmaskin/oppvaskkum, dette er et krav på kjøkkenet ut ifra alder.

- Det bør monteres lekkasjedeteksjon ved oppvaskmaskin/oppvaskkum.
