# Tilstandsrapport

Leilighet 1. etasje

Engasvegen 13A , 7900 RØRVIK

Befaringsdato: 19.01.2026

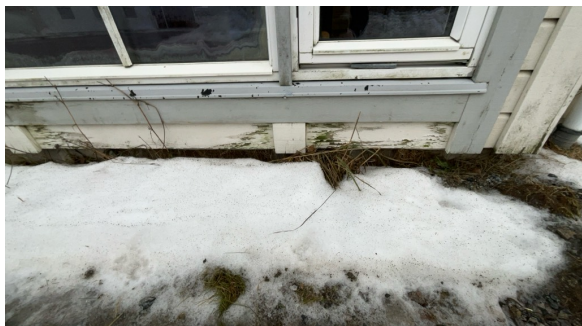
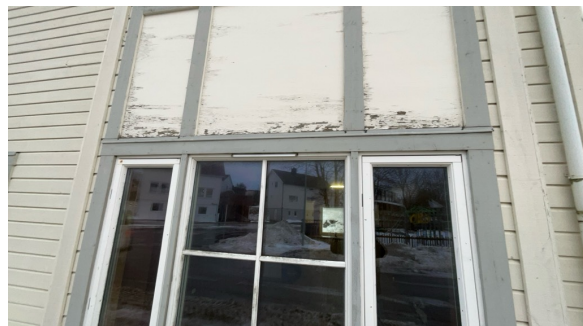
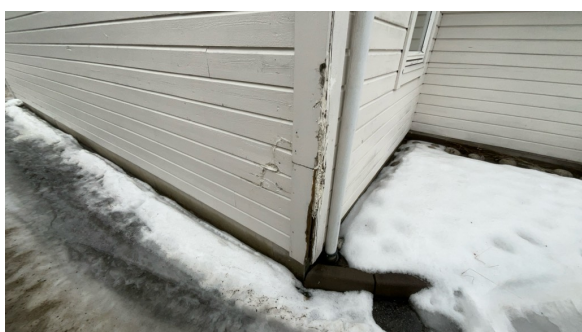
### Veggkonstruksjon

- Det er påvist spredte råteskader i bordkledningen.
- Det er avvik:

Finer over og under stuevinduet har betydelig svelling, og malingen er avflasket. Ytre hjørne ved inngangspartiet er tydelig skadet.

Finerfelt over og under vinduet i stuen bør skiftes ut, og skadet utvendig hjørne ved inngangspartiet må utbedres ved å skifte enkelte bord.

Dersom tiltak ikke utføres, er det risiko for videre råteutvikling, økte vedlikeholdskostnader og skade på underliggende konstruksjoner.

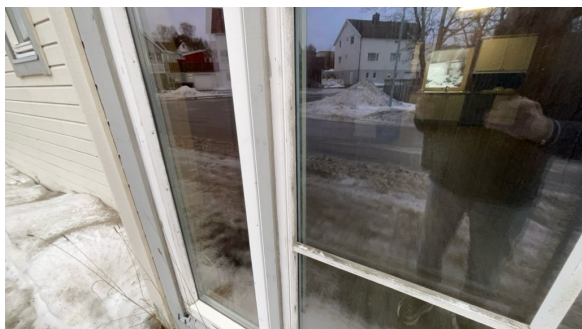
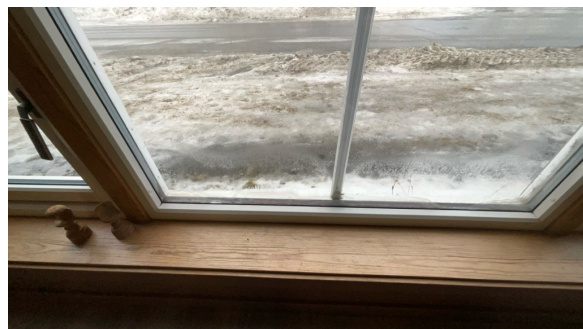
## TG 2 Vinduer

- Det er påvist at enkelte vinduer er vanskelig å åpne/lukke.
- Det er påvist noen glassruter som er punktert eller sprukne.
- Karmene i vinduer er slitte og det er sprekker i treverket.

Det store vinduet i stuen har punktert glass, og det ene åpningsvinduet lar seg ikke åpne.  
Alle vinduer fremstår som noe værslitte.

- Det må foretas lokal utbedring.
- Vinduer med punkterte/sprukne glass må påregnes skiftes ut, enten hele vinduet eller kun selve glassene.

Vinduet i stuen bør skiftes ut for å unngå varmetap, fuktskader og redusert funksjonalitet.

Alle vinduer bør males utvendig for å beskytte treverket mot videre forvitring og forlenge levetiden. Manglende vedlikehold kan føre til økt risiko for råte og ytterligere skader.

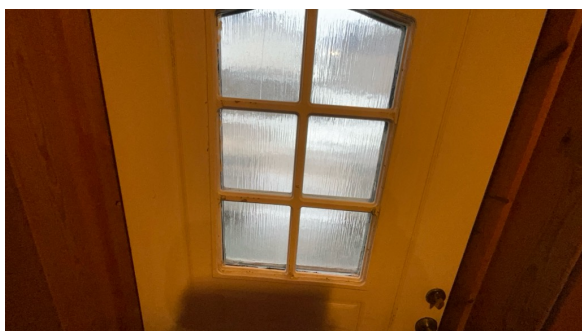
## TG 2 Dører

- Det er påvist dører med punkterte eller sprukne glassruter.
- Det er påvist utetthet/åpning mellom dørblad og dørkarm. Dvs. at kald trekk kan oppstå.
- Det er avvik:

Glass i døren er sprukket.

Det mangler pakning rundt deler av døren.

Sprosser i døren er noe slitt.

- Tiltak:
- Dører med punkterte/sprukne glass må påregnes skiftes ut, enten hele døren eller kun selve glassene.

Glass i døren bør skiftes ut for å hindre ytterligere skade og redusere varmetap.

Pakning rundt døren bør ettermonteres eller utbedres for å forhindre kald trekk og redusere energitap.

Slitte sprosser bør vedlikeholdes eller byttes for å opprettholde dørens funksjon og utseende.

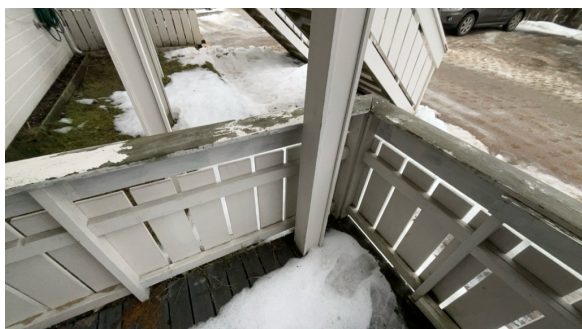
## TG 2 Balkonger, terrasser og rom under balkonger

Både terrassen og rekkverket har behov for ny overflatebehandling.

Rekkverkshøyden er målt til 90cm. Dagens krav til rekkverkshøyde er 100cm, men det er ikke krav til rekkverk nå terrassen ligger under 50cm fra bakken.

Det bør utføres ny overflatebehandling av både terrasse og rekkverk for å hindre forringelse av materialene og redusere risiko for råtne og skader.

Rekkverkshøyden er lavere enn dagens krav, men dette medfører ingen umiddelbar konsekvens da terrassen ligger under 50 cm fra bakken.

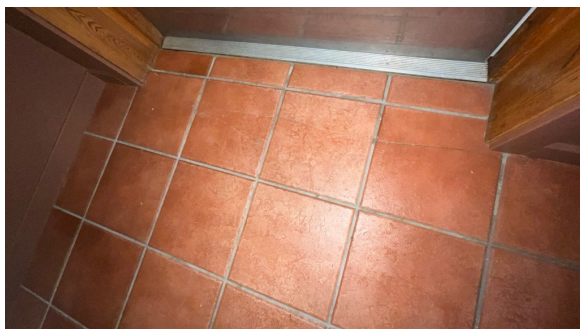
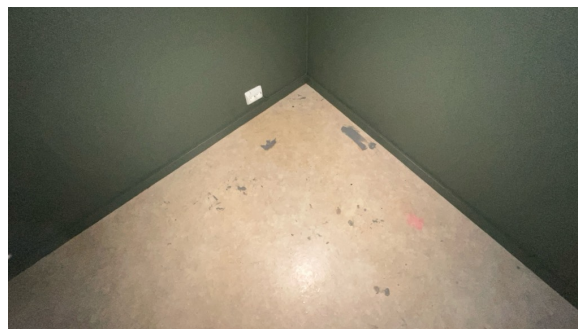
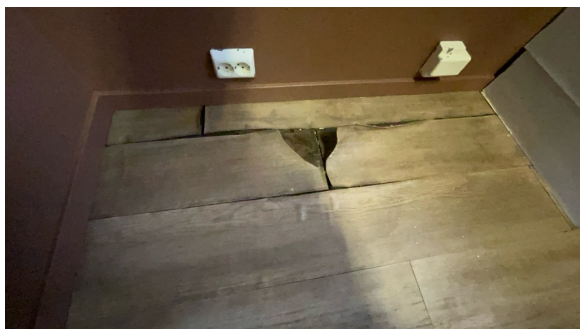
## TG 3 Overflater

- Det er stedvis påvist synlige skader på overflater.
- Overflater har en del slitasjegrad utover det en kan forvente.
- Det er avvik:

Laminatgulvet på kjøkkenet har store skader der det er avsatt plass til kjøleskap og komfyr.

Ellers på laminatgulvet er det noe topping i endeskjøtene.

På vinylbelegget er det en del malingssøl, spesielt på soverom 1.

Gulvfliser i vindfang er noe sprukket ved inngangsdør.

Laminatgulvet i stue/kjøkken og gang bør skiftes i sin helhet for å unngå ytterligere skader og sikre tilfredsstillende brukskvalitet.

Malingssøl på vinylgulv, spesielt på soverom 1, bør fjernes. Alternativt kan nytt gulv vurderes, da eksisterende belegg er preget av slitasje. Dette vil forbedre både estetikk og funksjon.

Sprukne gulvfliser i vindfang bør utbedres for å redusere risiko for ytterligere skade og for å unngå potensiell snublefare.

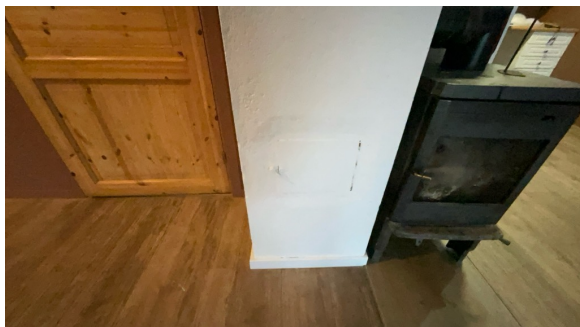
## TG 2 Pipe og ildsted

- Ildfast plate mangler på gulvet under sotluke/feieluke på pipe.

- Det anbefales å montere ildfast plate under luker på pipe.

Det bør monteres ildfast plate under sotluke/feieluke for å redusere risikoen for brann ved eventuell glød eller aske som faller ut under feiing. Manglende ildfast plate kan føre til økt fare for antennelse av gulv og omkringliggende materialer.

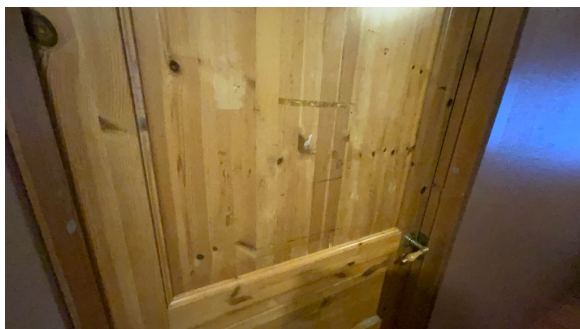
## TG 2 Innvendige dører

Dørene er generelt noe slitt og har flere hakk i dørbladene.

Dørene bør pusses ned og lakkeres eller males for å utbedre slitasje og hakk.

Dersom dette ikke gjøres, kan ytterligere slitasje oppstå, noe som kan redusere både funksjon og estetikk på dørene.

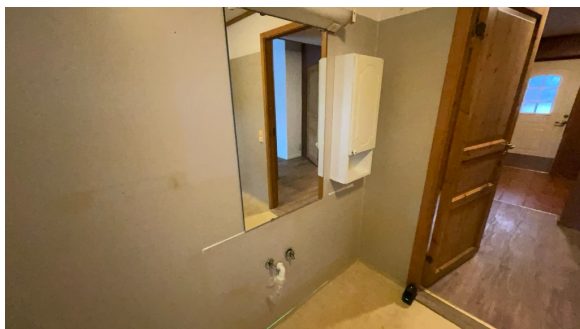
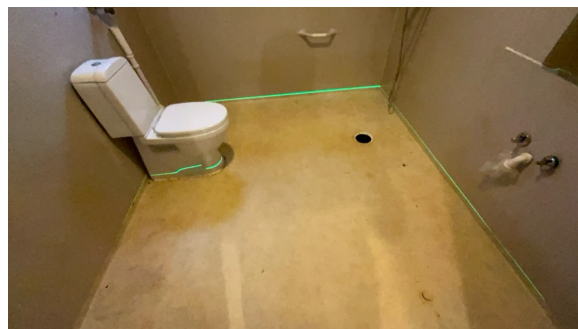
## TG 3 Generell

- Våtrommet må oppgraderes for å tåle normal bruk etter dagens krav.

Det er flere mangler og betydelig slitasje i rommet, blant annet:

- Sår og skader på vegger og tak
- Dårlig eller stygg fusing rundt toalettet
- Manglende baderomsinnredning
- Dusj uten dusjvegger
- Toalettsete er ikke mulig å feste til toalettet.

- Våtrommet må totalrenoveres. Alle forhold med tettesjikt, våtsone, sluk m.m. må dokumenteres.

Våtrommet bør totalrenoveres for å oppfylle dagens krav til funksjon og sikkerhet.

Manglende og skadet overflatebehandling, dårlig fuging og fravær av dusjvegger øker risikoen for fuktskader og følgeskader på tilstøtende konstruksjoner. Det anbefales å dokumentere alle utførte arbeider, spesielt tettesjikt og våtromsløsninger, for å redusere usikkerhet og fremtidig risiko.
