# Tilstandsrapport

Boligbygg med flere boenheter

Lyderhornslie 125 , 5178 LODDEFJORD

Befaringsdato: 27.02.2026

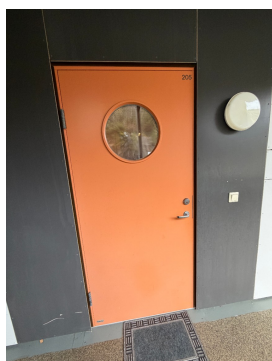
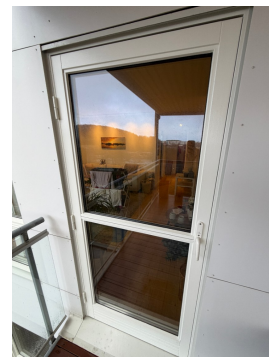
### TG 1 Vinduer

Bygningen har malte trevinduer med 2-lags glass.  
Sameiets vedlikeholdsplikt omfatter denne bygningsdelen.

### TG 1 Dører

Bygningen har malt hovedytterdør og malt balkongdør i tre.  
Sameiets vedlikeholdsplikt omfatter denne bygningsdelen.

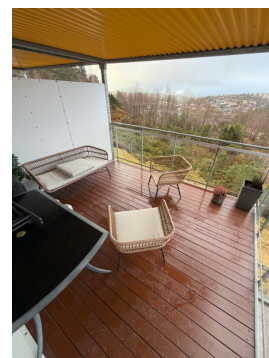
### TG 1 Balkonger, terrasser og rom under balkonger

Veranda med tilkomst fra stue/kjøkken, oppmålt til 14m2

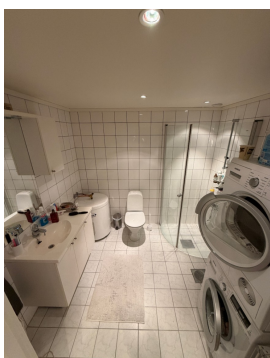
#### Generell

Bad/vaskerom med overflater fra byggeår.

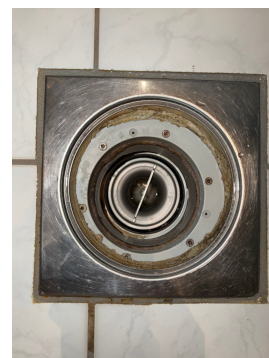
## TG 2 Sluk, membran og tettesjikt

Det er stålsluk og smøremembran med ukjent utførelse.

- Mer enn halvparten av forventet brukstid er passert på membranløsningen.

Smøremembran har en naturlig aldriingsprosess i form av kjemisk uttørking. Normal forventet levetid på smøremembran er 10-20 år. Ved å etablere tett dusjkabinett vil badet kunne vare i flere år enn den antatte gjenstående levetiden.

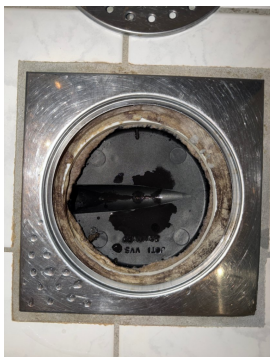
Plast sluk på gulvet utenfor dusjsone.

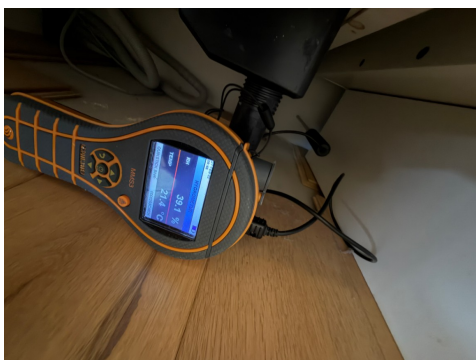
## TG 0 Tilliggende konstruksjoner våtrom

Hulltaking er foretatt uten å påvise unormale forhold. Hulltaking er foretatt fra kjøkken. RH i vegg ble målt til 39.1%, ingen utslag ved måling i overflater i veggkonstruksjonen.

Relativ luftfuktighet ble målt med lang probe. Den viste relativ luftfuktighet på 39.1% ved en temperatur på 21.4 grader.  
Relativ luftfuktighet under 60 % anses å være tørt.  
Relativ luftfuktighet mellom 60-74 % er akseptabelt.  
Relativ luftfuktighet mellom 75-85 % anses å være fuktig.  
Relativ luftfuktighet mellom 86,5-100 % anses å være meget fuktig

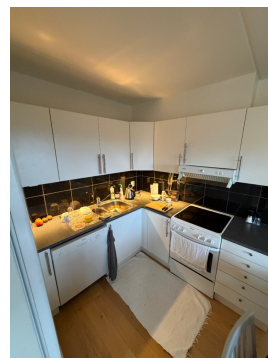
## TG 1 Overflater og innredning

Kjøkkenet har innredning med glatte fronter. Benkeplaten er av laminat. Fliser på vegg mellom benkeplate og overskap. Det er frittstående hvitevarer.

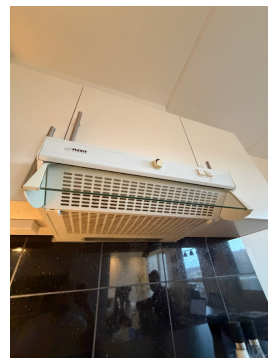
## TG 1 Avtrekk

Det er avtrekk via kjøkkenventilator.

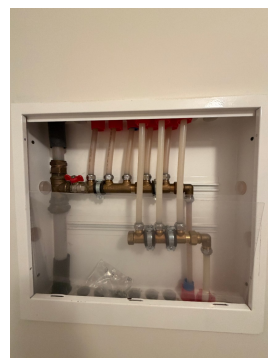
## TG 1 Vannledninger

Innvendige vannledninger er av plast (rør i rør). Det er besiktiget i rørskap.

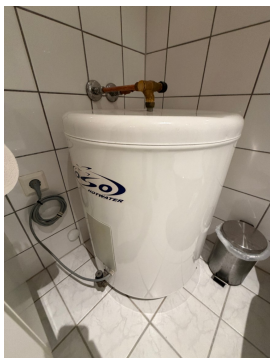
## TG 2 Varmtvannstank

Varmtvannstanken er på ca. 120 liter.

- Det er påvist at varmtvannstank er over 20 år

- Det er ikke behov for utbedringstiltak siden tanken fungerer i dag, men ut ifra alder kan skader plutselig oppstå på eldre tanker.
