# Tilstandsrapport

Enebolig

Åsvegen 19 , 2133 GARDVIK

Befaringsdato: 08.04.2026

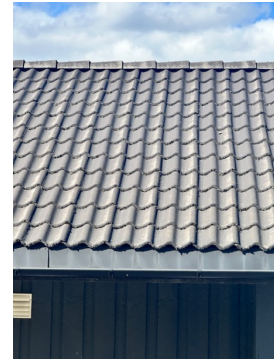
Tak tekket med betongtakstein. Det er noe mose på taket. Siden taket (takkonstruksjon, takteking og skorstein) kun er observert fra bakkenivå, er vurderingen begrenset av dette. Det er ikke sikkerhetsmessig forsvarlig å bevege seg ut på taket eller observere fra stige. Selv om det ikke er avdekket skader under befaringen, betyr ikke dette at det ikke foreligger skader som en besiktigelse på taket kan avdekke. Vær oppmerksom på denne risikoen. En undersøkelse av taket kan utføres av en fagperson under tilstrekkelige sikkerhetsforhold.

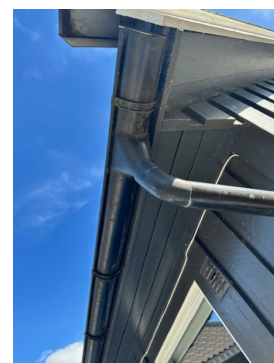
Forkantblekk, takrenner og nedløp i lakkert metall. Snøfanger v/inngangsparti.

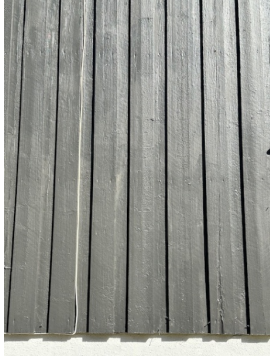
- Det er påvist spredte råteskader i bordkledningen.

Råteskadet trekledning bør skiftes ut.

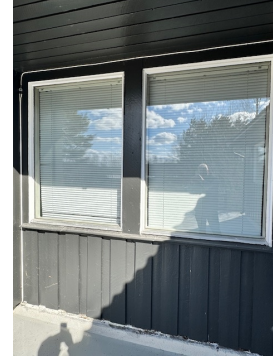
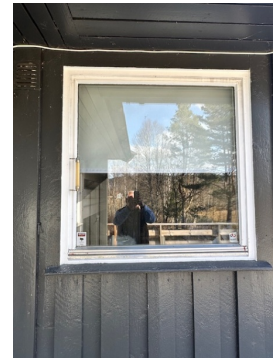
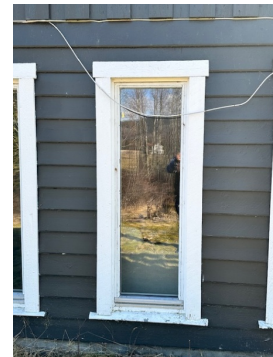
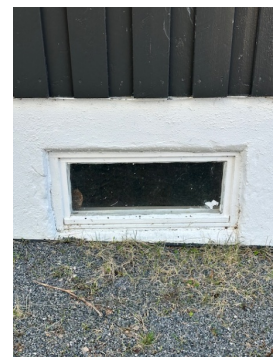
- Det er påvist avvik rundt innsettingsdetaljer.
- Det er avvik:

Det bør påregnes utskifting av vinduene fra byggeår, da vinduer har en normal levetid på 20-30 år.

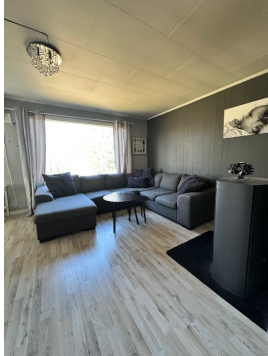
- Det er påvist fukt-/råteskader i konstruksjonen.

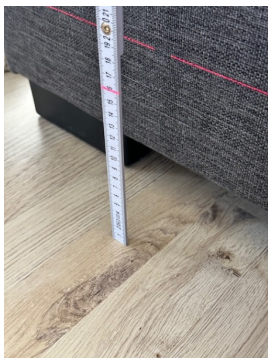
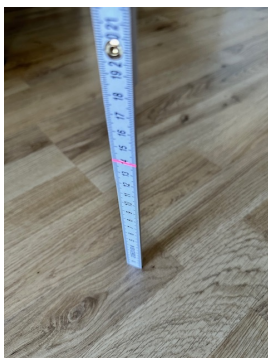
- Målt høydeforskjell på mellom 10 - 20 mm innenfor en lengde på 2 meter. Tilstandsgrad 2 gis med bakgrunn i standardens krav til godkjente måleavvik.

- For å få tilstandsgrad 0 eller 1 må høydeforskjeller rettes opp. Det vil imidlertid sjelden være økonomisk rasjonelt som et enkeltstående tiltak i en bolig som dette. Dersom boligen en gang skal renoveres, kan man vurdere slike tiltak.

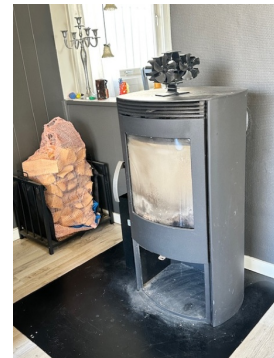
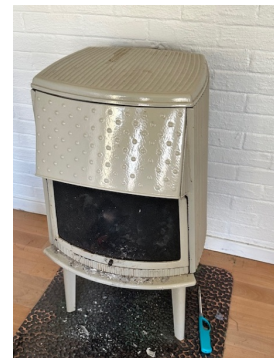
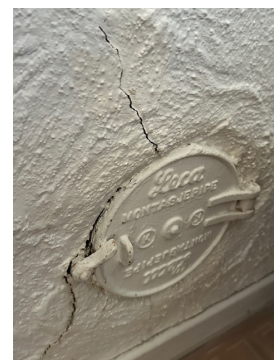
Enløps pipe i teglstein med peisovn m/glassdør i stue. Vedovn i kjellerstue. Vedovn i gym som ikke er i bruk (bruksforbud). Feierluke i gym. Sprekk/riss i pipevange i u-etg. Glassfiberstrie på 4 sider av pipe i stue.

- Det er påvist sprekker og/eller riss i pipe.
- Pipevanger er ikke synlige.

Glassfiberstrie bør fjernes på pipeløp i stue.

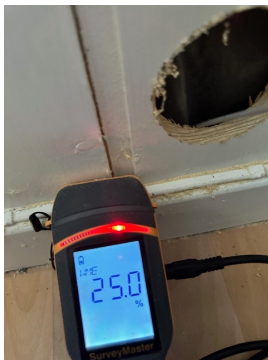
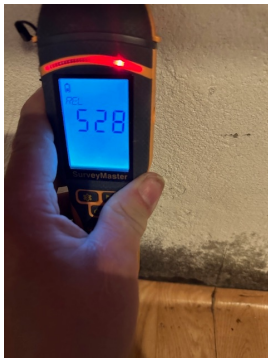
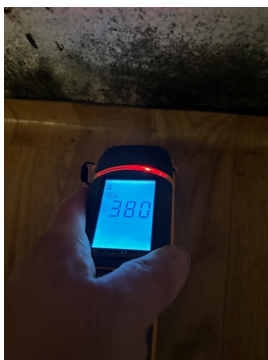
Det er boret hull i utforet grunnmur i underetasje i Gym. Fuktmåling med pigger inne i vegg - mot grunnmur. Det påvises fukt over normalen.

Det er synlig saltutslag og svertesopp på grunnmur i boder og vaskerom. Det er målt fukt.

- Det er gjennom hulltaking påvist høyt fuktnivå inne i trekonstruksjonen i hulltakingen, men ikke påvist fuktskader i dette området. Høy luftfuktighet kan over tid føre til muggvekst eller sverting av materialer. Samtidig kan materialer og konstruksjoner bli ødelagt.
- Det er påvist indikasjoner på noe fuktgjennomtrenging i kjellergulv.
- Det er påvist indikasjoner på noe fuktgjennomtrenging inn i kjellermur.

Ytterligere undersøkelser bør foretas for å få kartlagt tilstanden. Det bør påregnes tiltak for å utbedre årsaken til fukt.

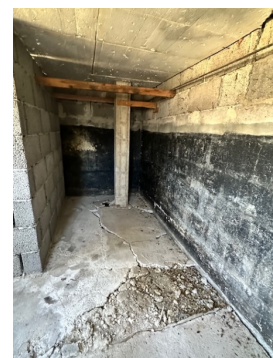
Innvendig tak i bod under terrasse er tekket med isopor, samt betonggulv med sprekker og setningsskader.

Isopor i tak er brannfarlig. Sprekker og setningsskade i gulv.

Isopor i tak bør fjernes og betonggulv bør repareres.

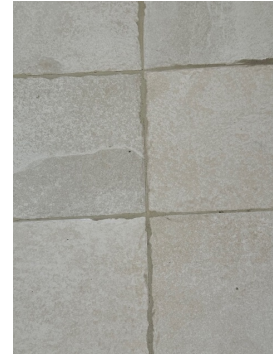
Gulvfliser med varme. Høydeforskjell på gulv fra dørterskel til topp slukrist er 45 mm. Generelt skal det kommenteres om fliser, at ved normal liming er det mangelfull fylling av lim under 10-20% av fliser og bom i deler/hele fliser kan forekomme.

- Det er påvist avvik i fallforhold til sluk i forhold til krav i forskrift på byggetidspunktet.

- Til tross for avviket i fall/høydeforskjell til sluk, vil gulvet fortsatt kunne lede vann mot sluket, men med redusert effektivitet. Dette kan potensielt øke risikoen for vannansamling i enkelte områder av badet.

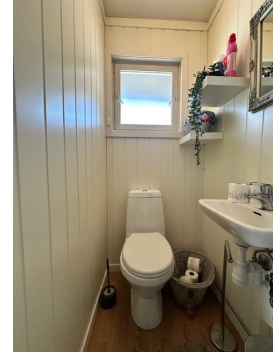
Toalettrom. Laminat på gulv, malt mdf. veggplater og slett malt tak. Porselensvask. Frittstående klosett. Takventil.  
Det opplyses på generelt grunnlag at vanntilførsel til rom uten sluk og vannrette overflater er en risikokonstruksjon som erfaringsmessig kan ha hyppig skadefrekvens.

- Mekanisk avtrekk bør etableres på toalettrom.

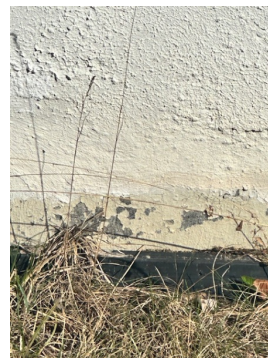
- Det mangler, eller på grunn av alder er det sannsynlig at det mangler, utvendig fuktsikring av grunnmuren ved kjeller/underetasje.
- Mer enn halvparten av forventet levetid på drenering er overskredet.

Det mangler utvendig fuktsikring på grunnmur mot veggen. Grunnmur er delvis støpt på fjell.

Påregn ny drenering av huset.

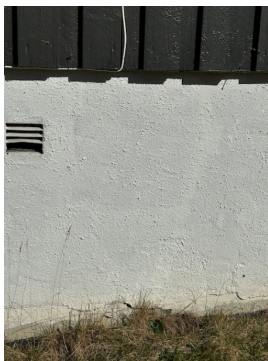
- Grunnmuren har sprekkdannelser.

Utfør en lokal utbedring

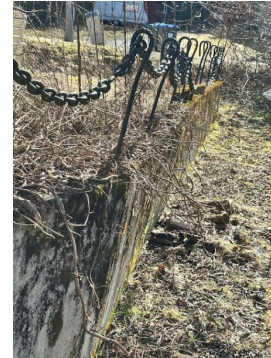
- Det er påvist større sprekker og/eller skjevheter i muren.

- Forstøtningsmuren må rives og ny mur bygges.
