# Tilstandsrapport - NS 3600:2018

## KAROLINAVEGEN 16

7725 Steinkjer

**Rapport kode:** 221983  
**Opprettet:** 21.01.2026  
**Utskrift:** 25.01.2026

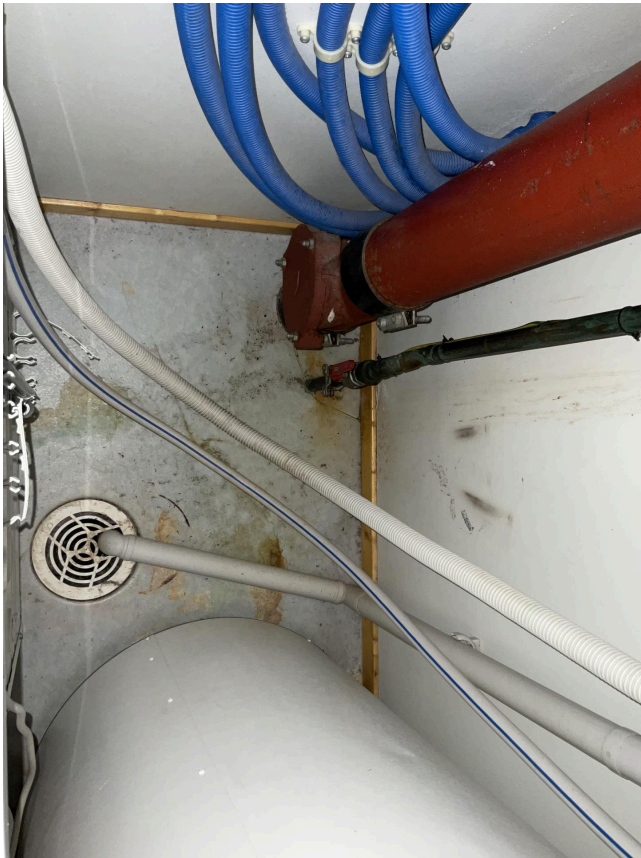
Stikkledning på vann av kobber med stoppekran i bod. Stikkledning på avløp av soilrør med stakeluke i bod.

Stikkledninger på bod.

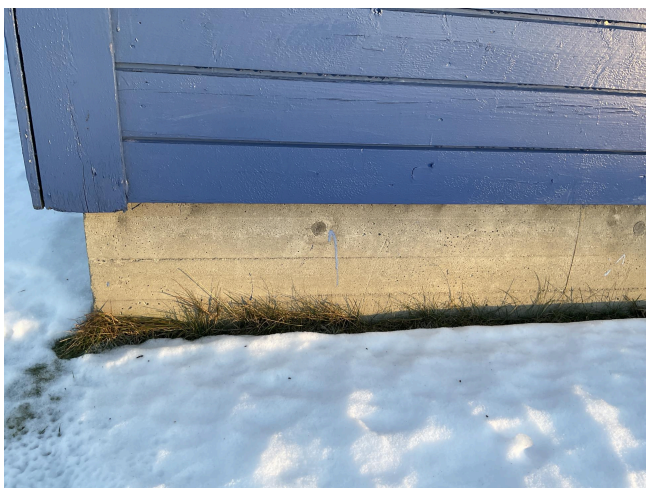
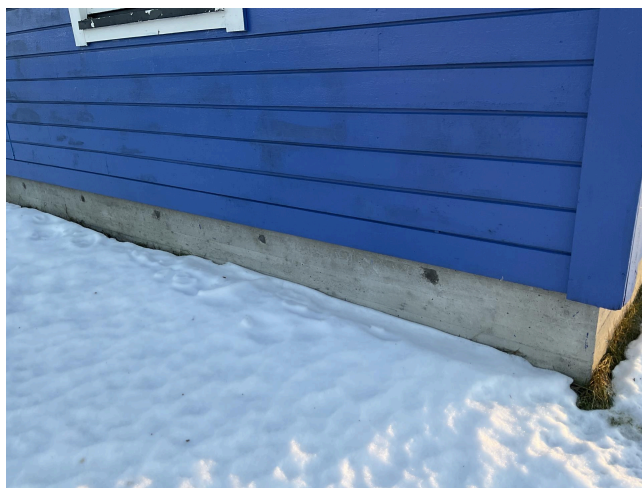
Betongdekke m/bankett anlagt på terreng

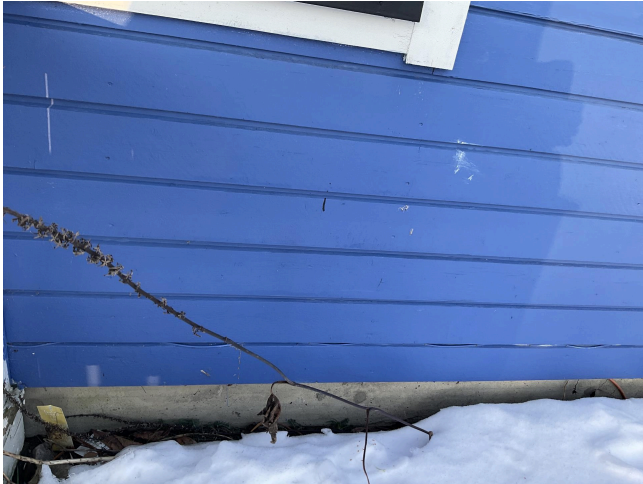
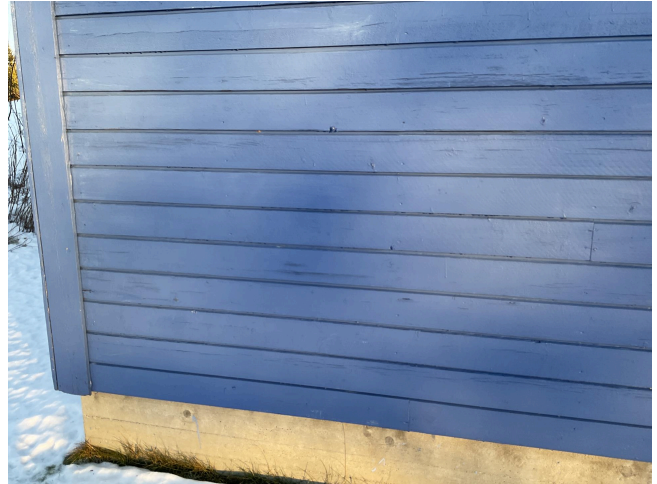
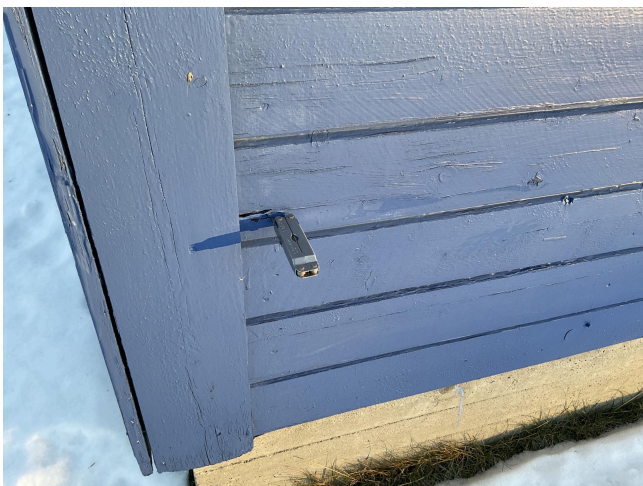
Utvendig fasade består av opprinnelig malt liggende kledning. Det ble tatt tilfeldige stikkprøver på kledning, registrert steder med noe varierende værslittasje/fuktpåkjenninger og litt råte på værside som gis TG 3.

Bemerkede forhold gis TG 2.

Finnes steder med værslittasje og litt råte på værside

Bemerkede forhold må utbedres/oppgraderes før pkt kan gis TG 0 - 1

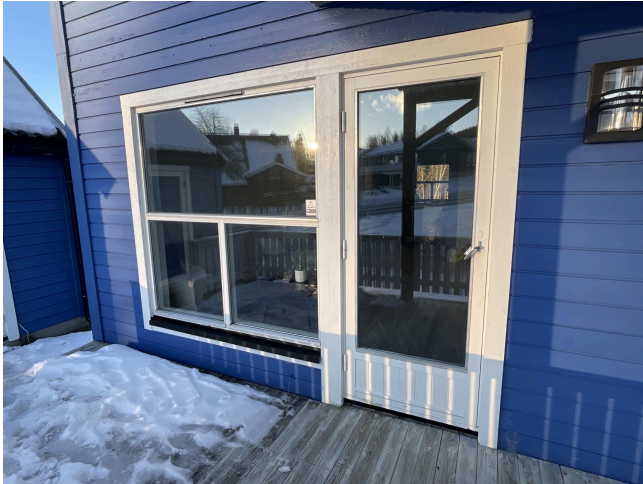
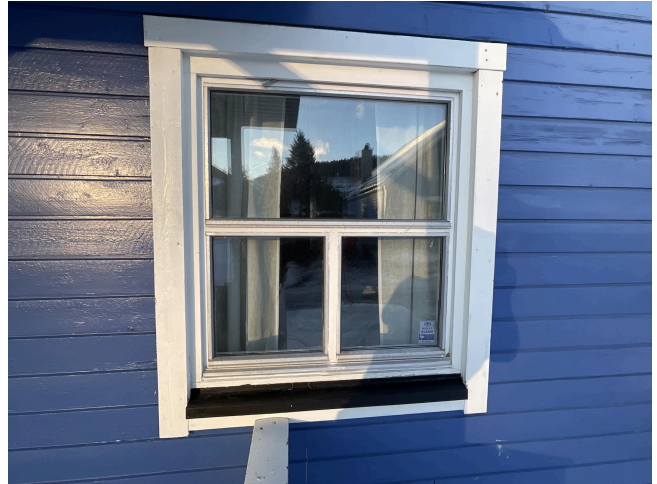
Vinduer/terrassedør med isolerglass produsert i 1987 og med innfelt sprosser. Opprinnelig felles ytterdør. Stedvis registrert varierende fuktpåkjent vinduer/ytterdør, vesentligst værsider. På funksjonstest er vinduer/dører vurdert som dels med div. tregheter. Det er ikke registrert eller opplyst om punkterte glass på vindu/dører ved besiktigelsen, punktering av eldre isolerglass er påregnelig som følge av vanlig slitasje/vedlikehold.

Bemerkede forhold gis TG 2.

Bemerkede forhold må utbedres/oppgraderes før pkt kan gis TG 0 - 1

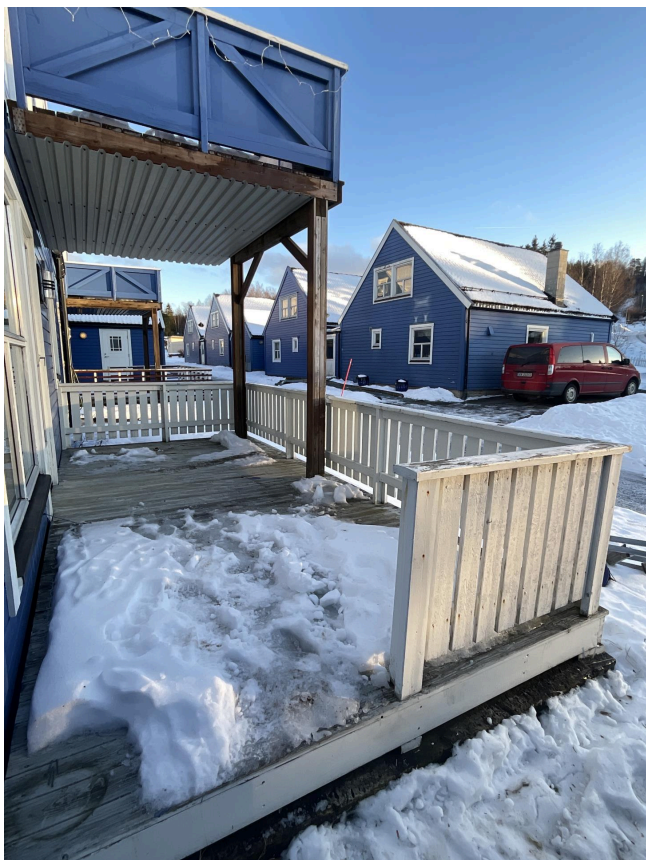
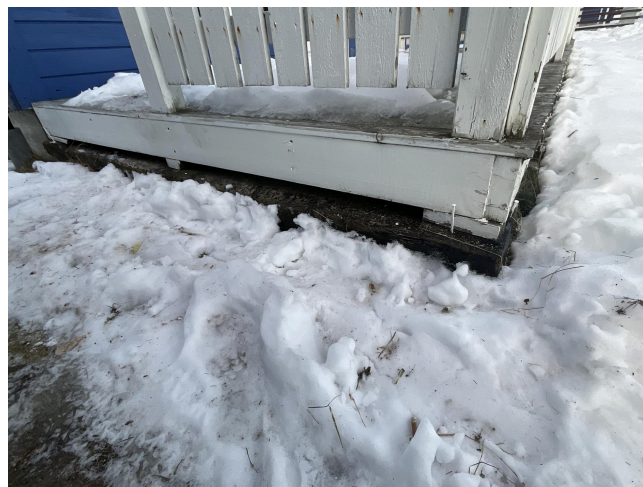
Veranda ved stue, fundamentert på jernbanesviller anlagt på terreng. Dels med takoverbygg/veranda ovenfor. Trespaltegulv på trebjelker. Rekkverk av malt tre. Registrert div fuktpåpkjenninger/manglende vedlikehold. Stedvis snødekte overflater.

Bemerkede forhold gis TG 2.

Terrasse fundamentert på sviller anlagt på terreng

Bemerkede forhold må utbedres før pkt Veranda kan gis TG1.

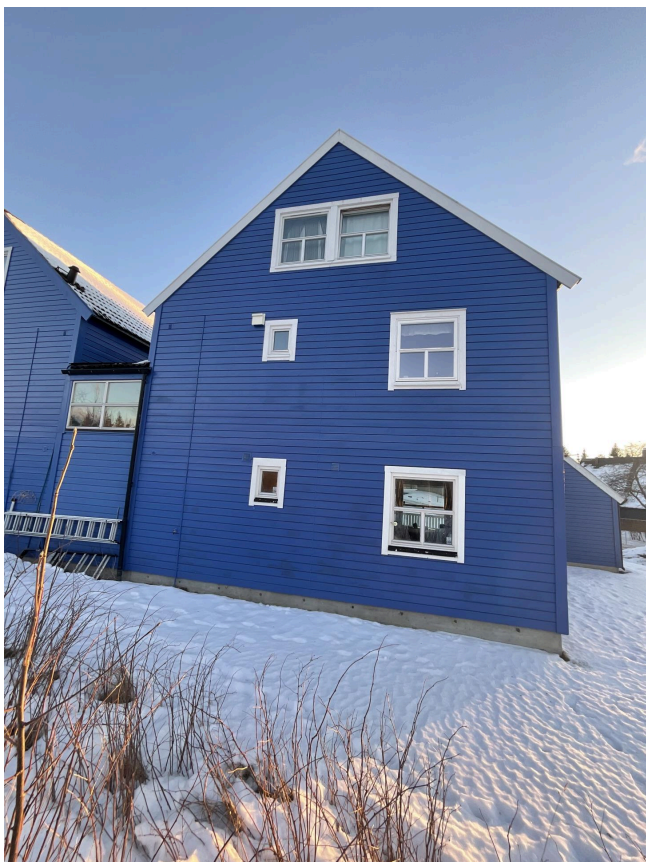
Saltakkonstruksjon, antas med åpen himling. Loftsetasje er ikke inspisert pga annen leilighet. Det vites ikke om takkonstruksjonen har tilstrekkelig ventilering og eventuelt hvilken type undertak.

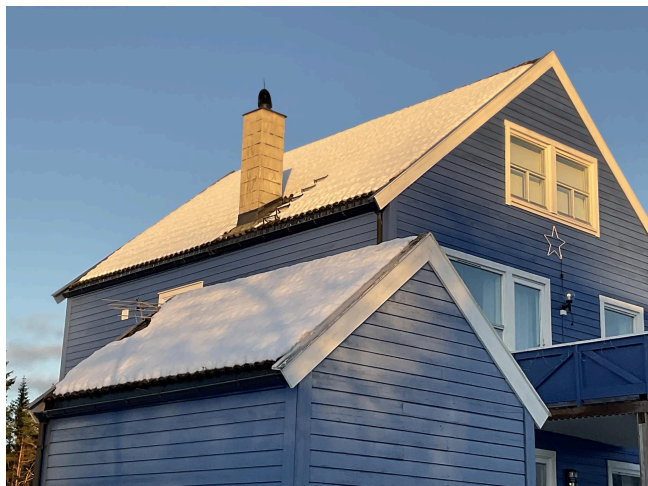
Betongtakstein opprinnelig -takoverflater var snødekt ved besiktigelse og således svært begrenset kontrollert. Takoverflater er besiktiget fra bakkeplan. Bygningsdel har passert over halvpart av normal forventet levetid

Integrert takstige til pipe.  
Mangler snøfangere -risiko for snøras og det forelå krav om snøfangere ved byggetidspunktet

Bemerkede forhold gis TG 3

Bemerkede forhold må oppgraderes før pkt Yttertak kan gis TG 0 - 1.

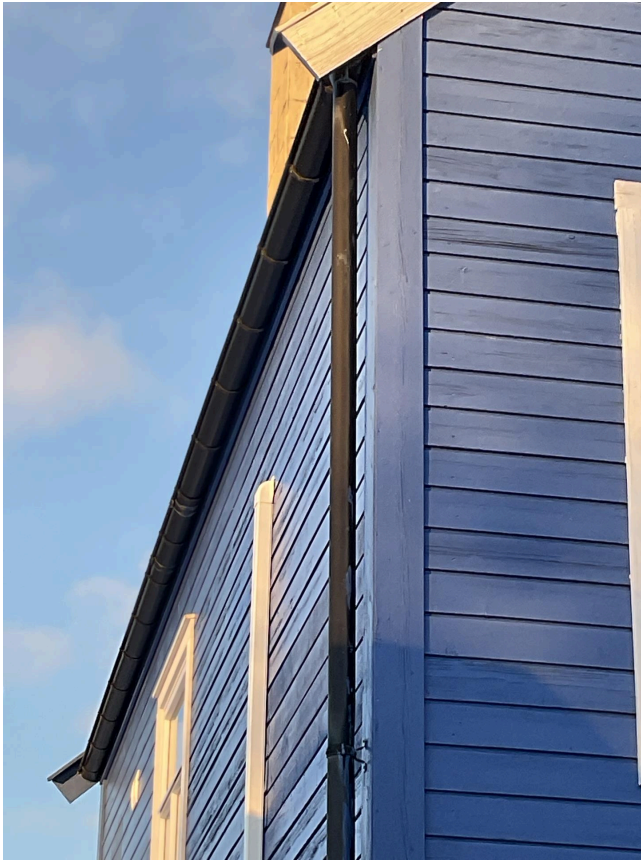
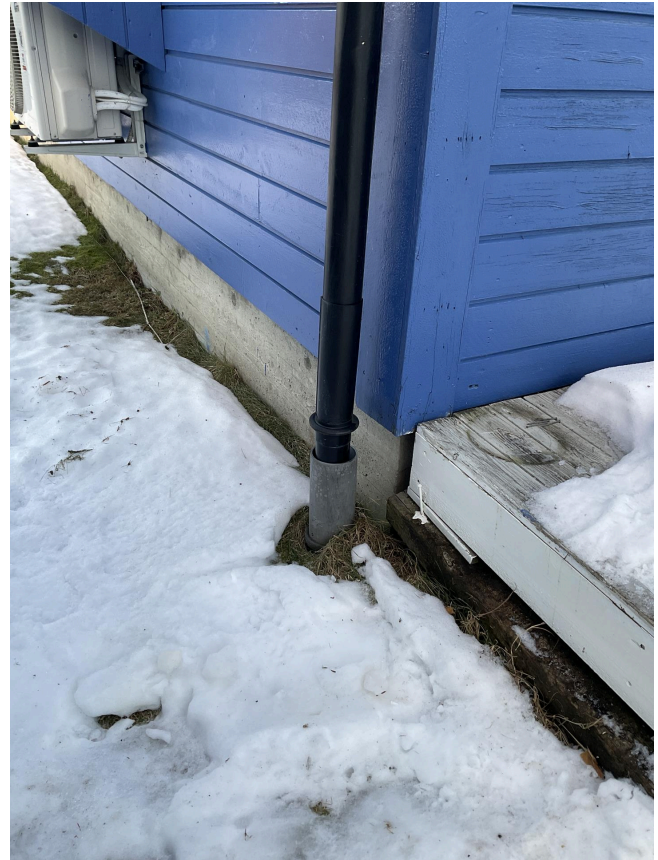
Taknedløp satt ned i grunnavløp, men ikke funksjonstestet

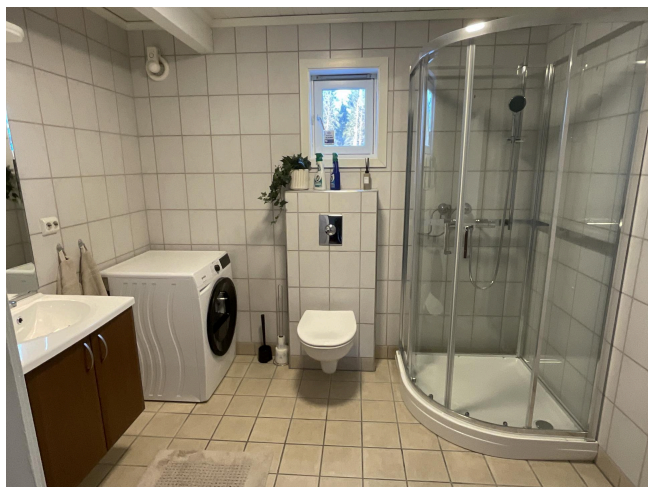
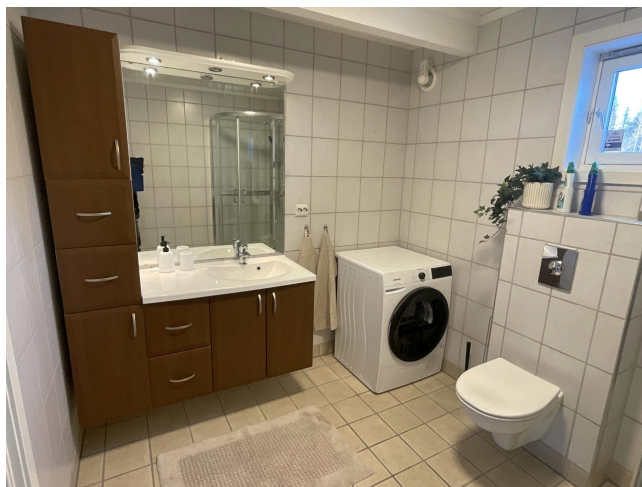
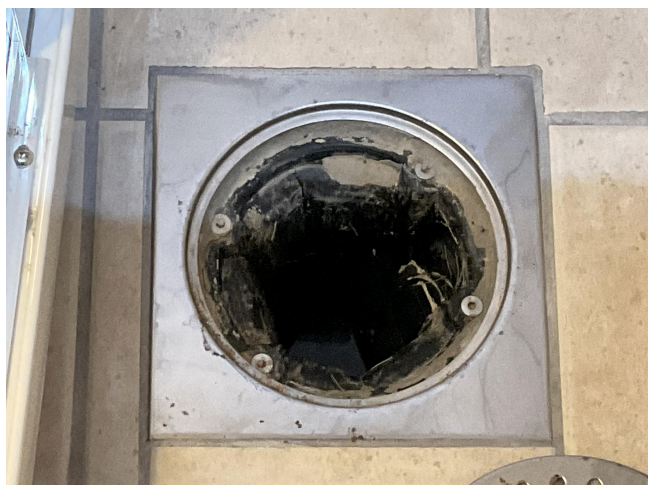
Opprinnelig plastsluk, og som det ikke er mulig å observere membran under klemring pga type sluk med kappe.

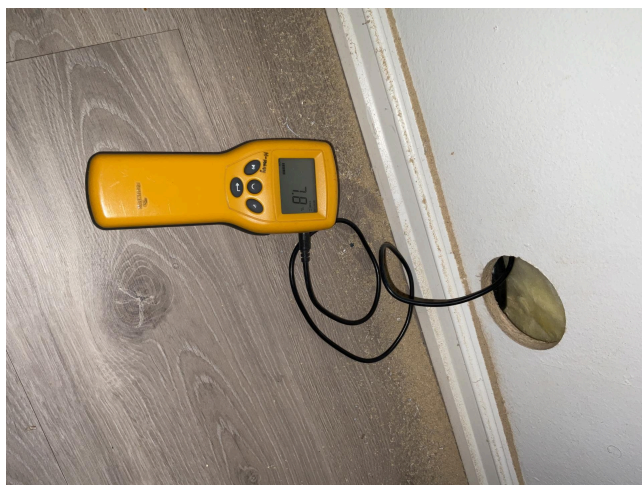
Det ble tatt hulltaking i vegg fra kjøkkenside og satt pigger i svill, det er ikke indikert noen spesielle fuktutslag ved området hull  
Ikke mulig med kontrollboring i veggkonstruksjonen under dusjbatteri pga dusjbatteriet står mot yttervegg.

Det ble tatt hulltaking i vegg fra kjøkkenside med pigger i svill, det er ikke indikert noen spesielle fuktutslag ved området hull

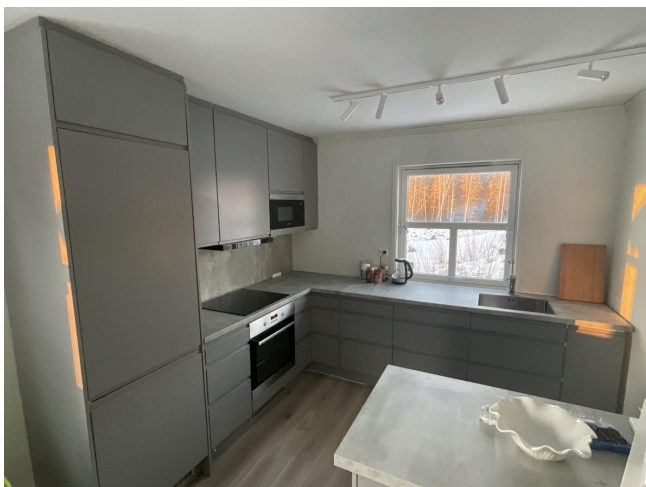
Nyere innredning med grå glatte fronter fra 2019 med integrert induksjon-platetopp/komfyr/micro/kjøl/frys/oppvaskmaskin. Mangler utforming/tilpassing mot vegg.

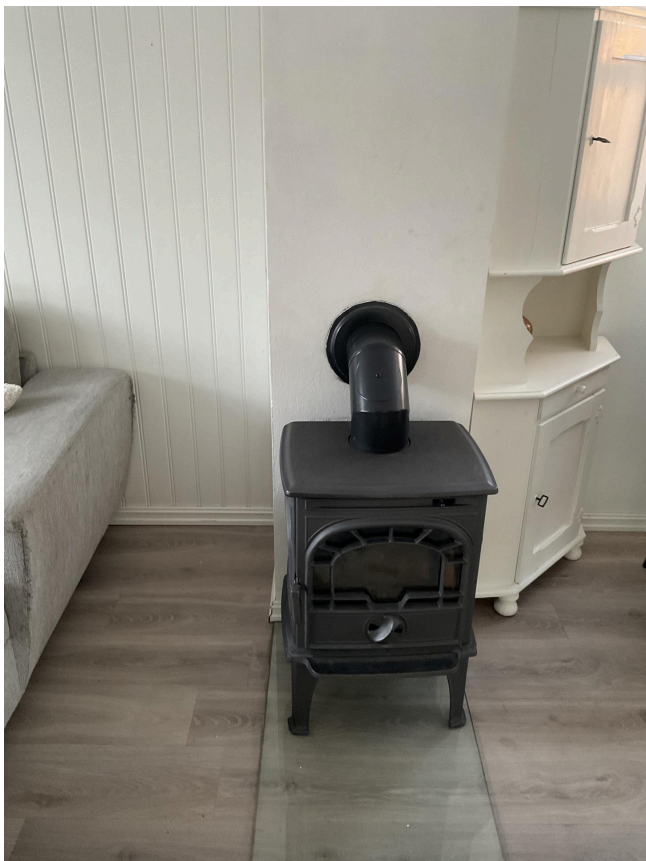
Vedovn på stue

Bemerkede forhold må oppgraderes før pkt gis TG 0 -1.

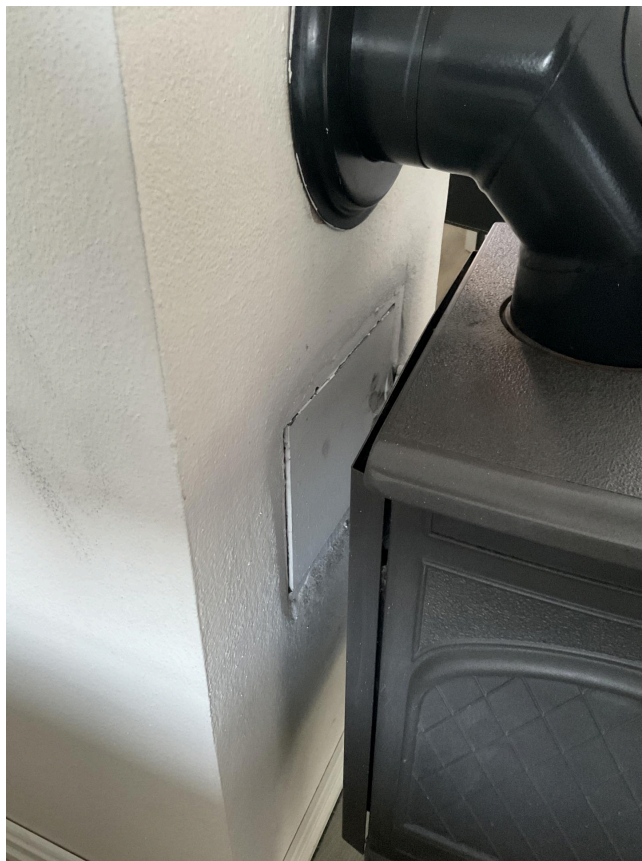
Bilde av feieluke bak vedovn.

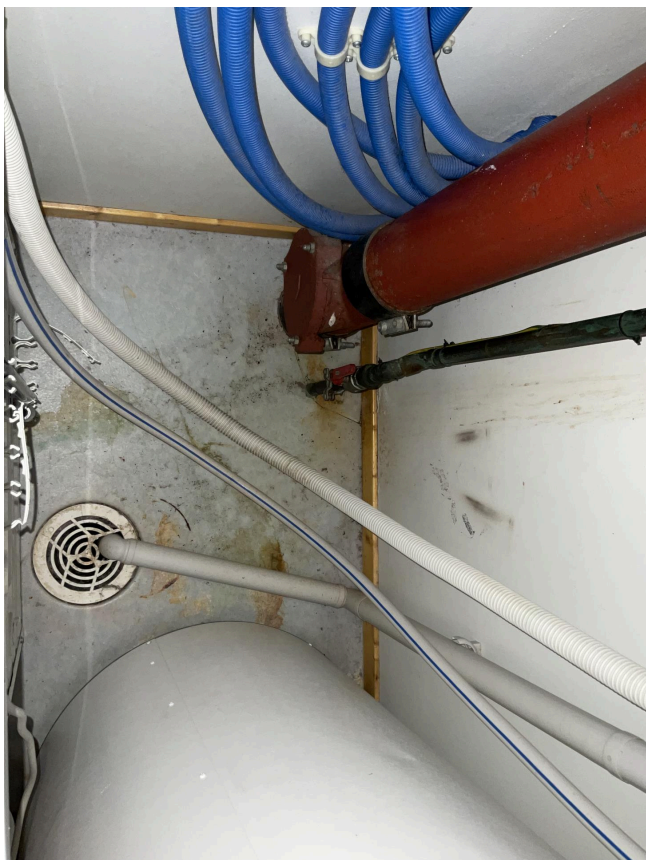
Bilde av soil avløpsrør og kobber vannrør m/ stoppekran

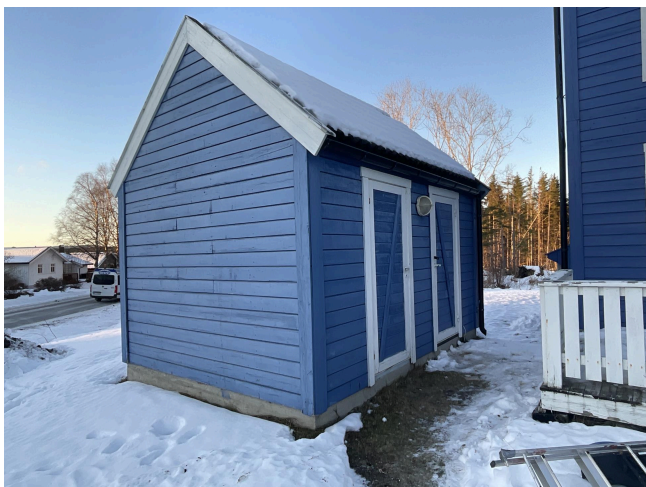
Enkel trebygning fundamentert på betongdekke på grunn. Bindingsverk av tre, utvendig fasader avv malt liggende kledning. Saltakkkonstruksjon, tresperrer, utvendig tekt med betongtakstein. Takrenner/ nedløp av stål. Ikke nærmere vurdert. Ikke gitt TG.

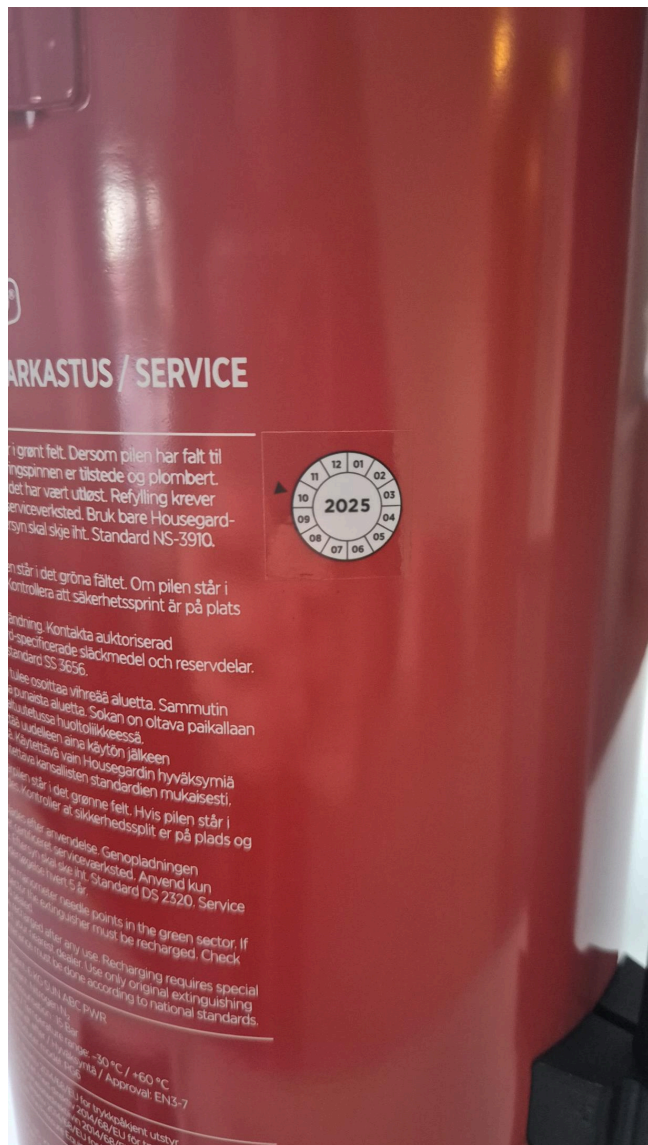
Pulverapparat fra 2025 plassert i bod

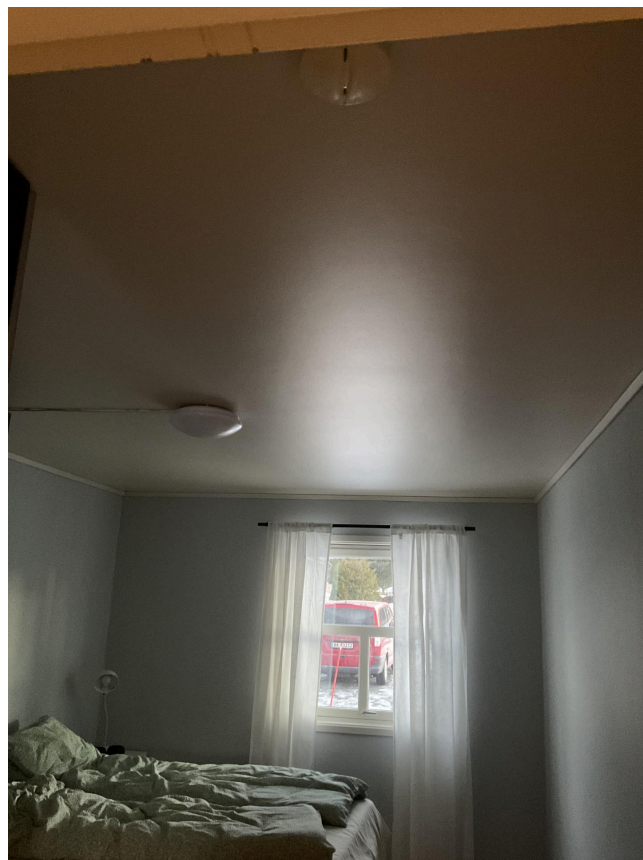
Registrert 3 stk brannvarslere
