Tilstandsrapport

📍 Parkveien 8, 2450 RENA

gnr. 8, bnr. 339

Rapportdato: 09.01.2023

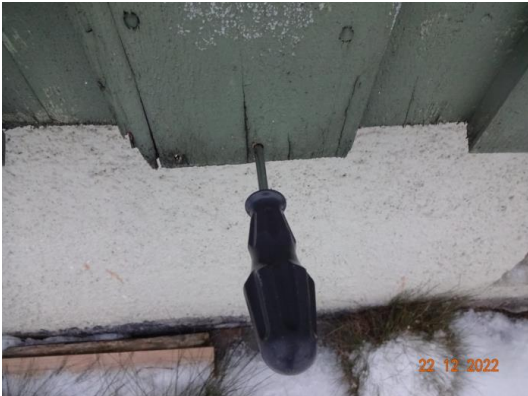
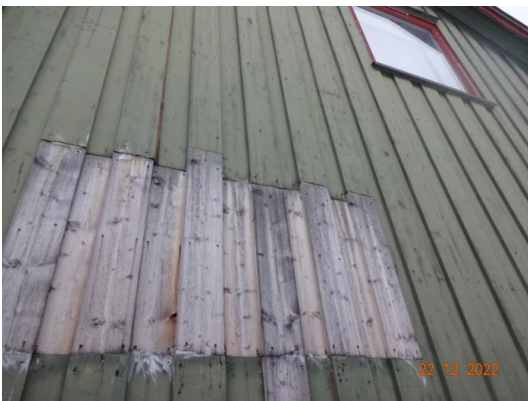
- Det er påvist spredte råteskader i bordkledningen.

- Råteskadet trekledning må skiftes ut.

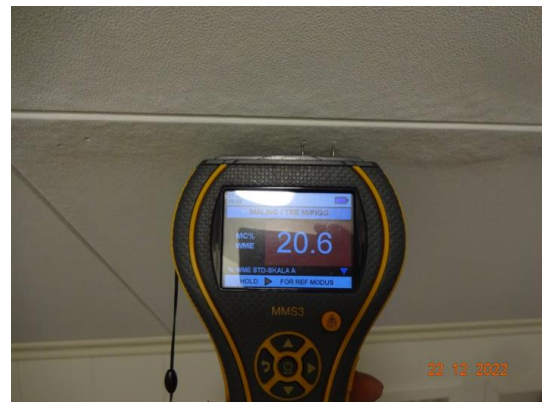
Det er påvist fuktmerker i himlingsplate. Ved bruk av fuktmåler ble det registrert fuktighet.

- Det må foretas tiltak for å lukke avviket.

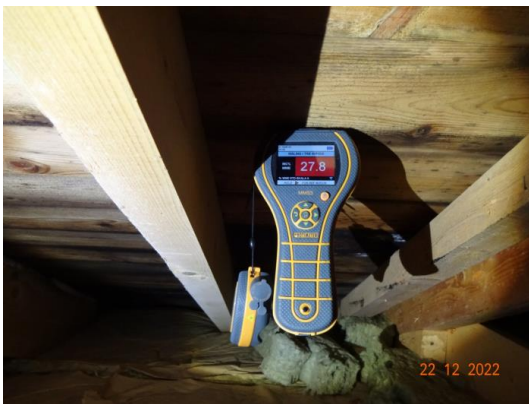
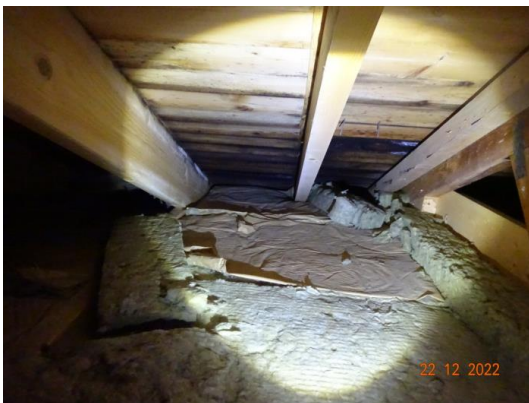
- Det er begrenset/dårlig ventilering av takkonstruksjonen.
- Det er påvist andre avvik:

Det er påvist fuktmerker i undertak. Ved bruk av fuktmåler ble det registrert forhøyede verdier.

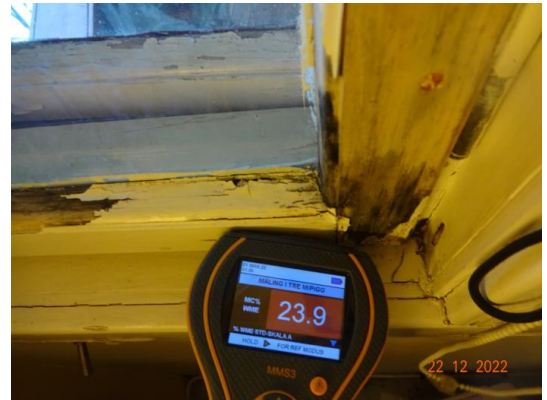
- Karmene i vinduer er slitte og det er sprekker i trevirket.
- Det er påvist tegn på innvendig kondensering av enkelte glass.

- Det må påregnes noe vedlikehold og at enkelte vinduer må skiftes ut.
- Kondensering på enkelte glass har medført fuktskader i treverk som kan medføre utskiftningsbehov av enkelte vinduer/dører.

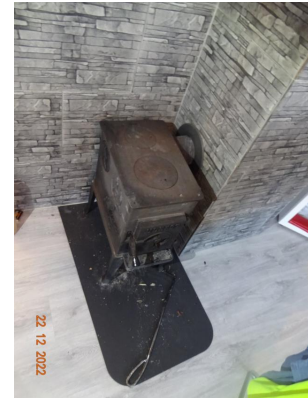
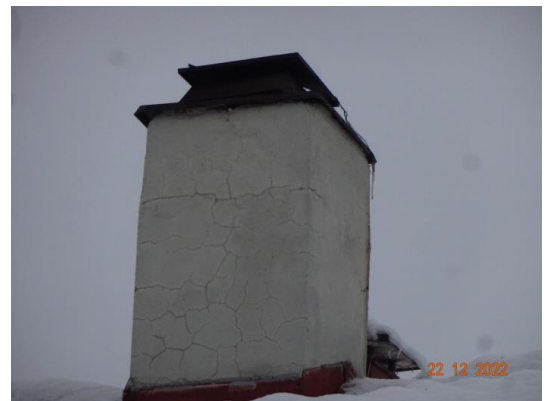
- Det er påvist sprekker og/eller riss i pipe.

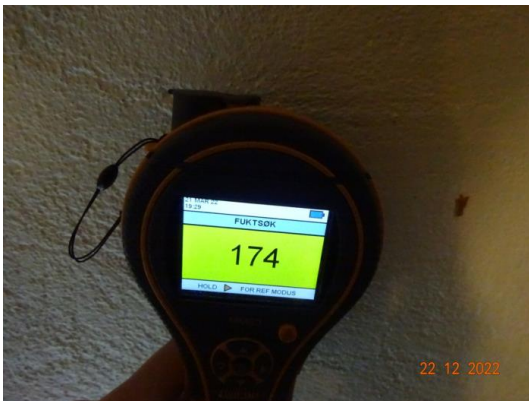
- Det er påvist andre avvik:
- Det er påvist indikasjoner på noe fuktgjennomtrenging inn i kjellermur.

Påvist sprekker i gulv.

Steder med saltutslag på kjelleryttervegger, etter fuktgjennomgang i veggene.

Saltutslag dannes når fuktighet trenger gjennom murkonstruksjoner og transporterer saltmineraler ut til overflaten. Når vannet fordampes blir det krystalliserte saltet liggende igjen på overflaten av murverket eller betongen.

Det er foretatt fuktsøk med fuktindikator i kjeller. Ved bruk av fuktindikator ble det målt fuktvariasjoner

- Det påviste fuktnivå gir grunn til å overvåke konstruksjonen jevnlig for å se utvikling over tid, og eventuelt foreta tiltak for å unngå fuktskader.

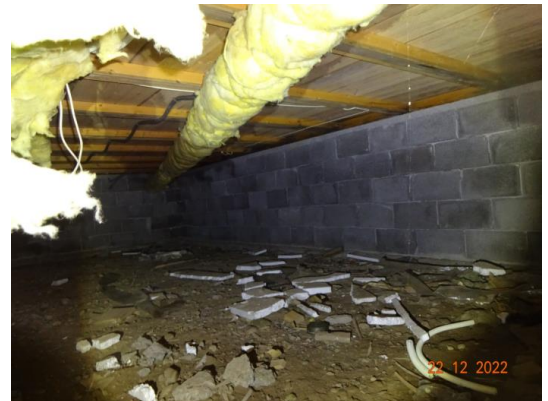
- Det er manglende fuktsperre på bakken.
- Det er begrenset tilgang til hele krypkjelleren.
- Det er ikke tilfredsstillende ventilering av krypkjeller.

- Fuktsperre på bakken bør etableres.
- Ut ifra tilstanden i de besiktigede områdene er det ikke påvist unormale forhold, men det vil være usikkerhet rundt de mindre tilgjengelige områdene.
- Bedre ventilering må etableres.

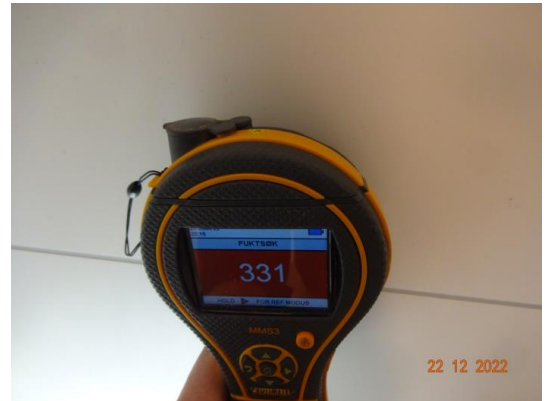
Det er utført fuktsøk med fuktindikator. Ved bruk av fuktmåler ble det registrert forhøyede verdier i våtsonen.

- Det må foretas tiltak for å lukke avviket.

Vindu må fuktbeskyttes for å lukke avviket.

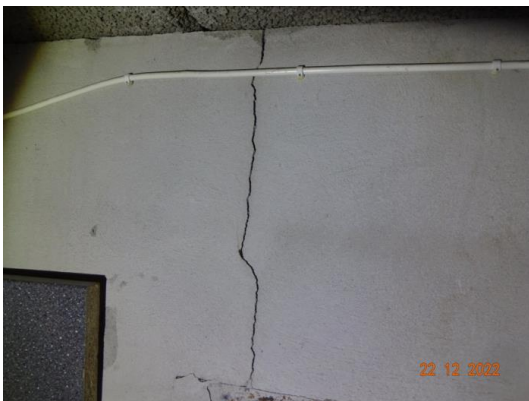
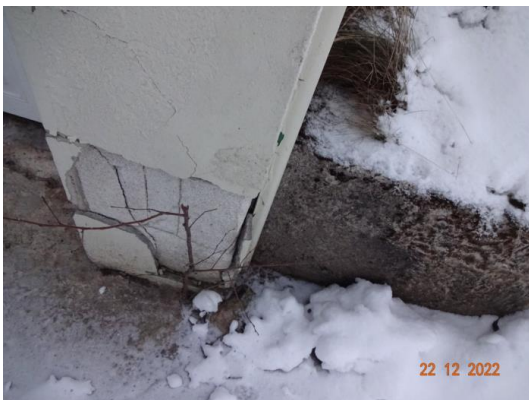
- Grunnmuren har sprekkdannelser.
