Parkveien 8, 2450 RENA

Stor, innholdsrik og oppgradert enebolig med godkjent utleieleilighet. Sydvendt terrasse og hage. 3 garasjeplasser!

Rapportdato: 09.01.2023

Tilstandsrapport

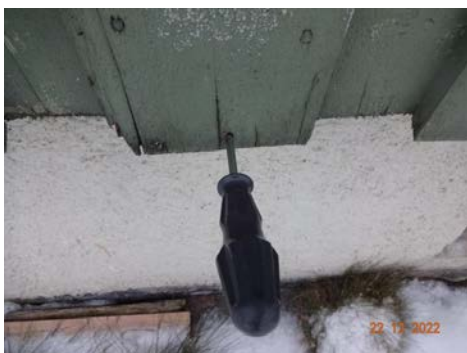
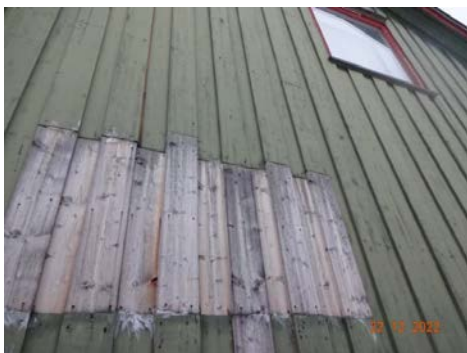
- Det er påvist spredte råteskader i bordkledningen.
- Svertesopp på utvendig panel. Behov for vedlikehold.
Kledd igjen åpning til tidligere vindu. Manglende overflatebehandling.

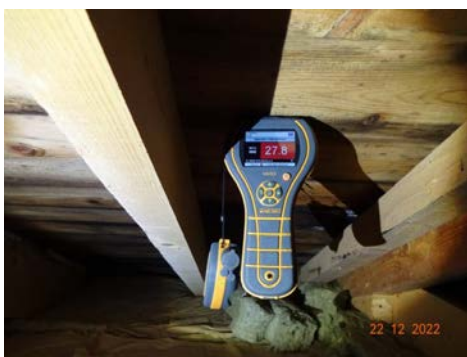
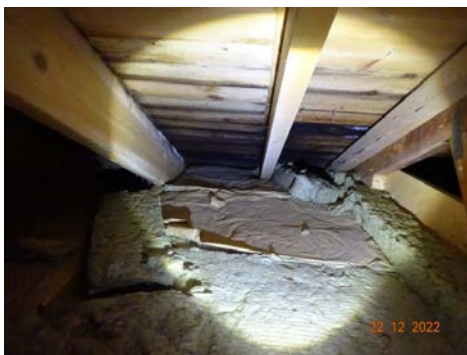
- Det er begrenset/dårlig ventilering av takkonstruksjonen.
- Det er påvist andre avvik:

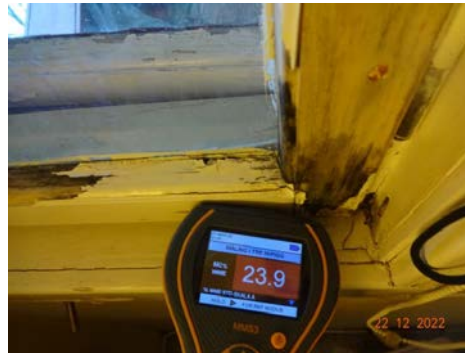
- Karmene i vinduer er slitte og det er sprekker i trevirket.
- Det er påvist tegn på innvendig kondensering av enkelte glass.

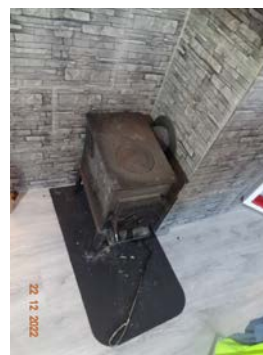
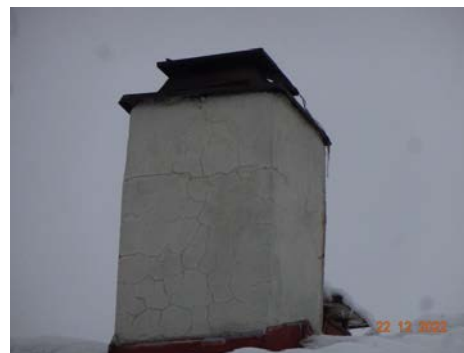
- Det er påvist sprekker og/eller riss i pipe.

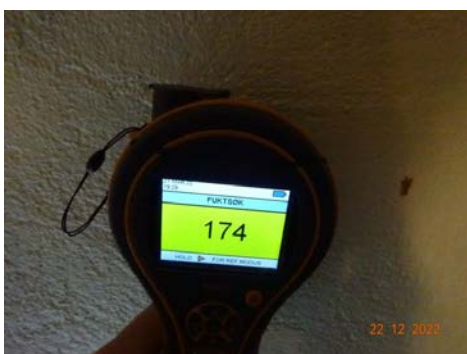
- Det er påvist andre avvik:
- Det er påvist indikasjoner på noe fuktgjennomtrenging inn i kjellermur.

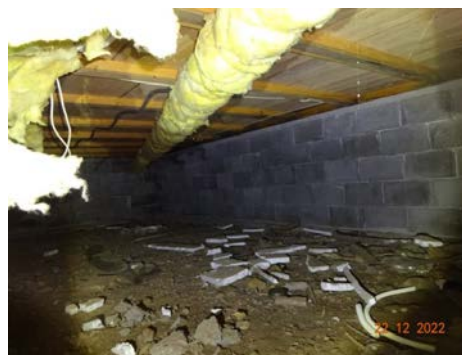
- Det er manglende fuktsperre på bakken.
 - Det er begrenset tilgang til hele krypkjelleren.
 - Det er ikke tilfredsstillende ventilering av krypkjeller.
- Observert rester av bygningsavfall i krypkjeller. Trematerialer gir grobunn for sopp og mugg. Trematerialer bør fjernes.

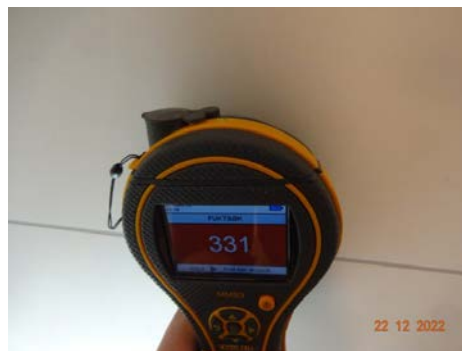
- * Våtrom > 1.etasje utleiedel 2 > Bad > Overflater vegger og himling: Vindu i våtsonen. Det er utført fuktsøk med fuktindikator. Ved bruk av fuktmåler ble det registrert forhøyede verdier i våtsonen.

- Det er påvist andre avvik:

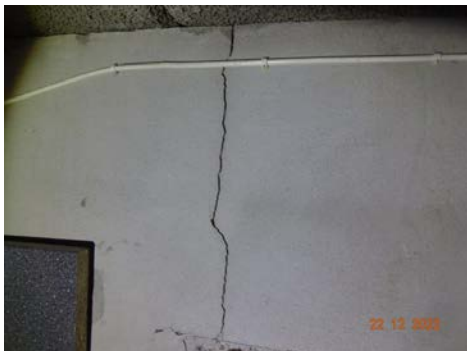
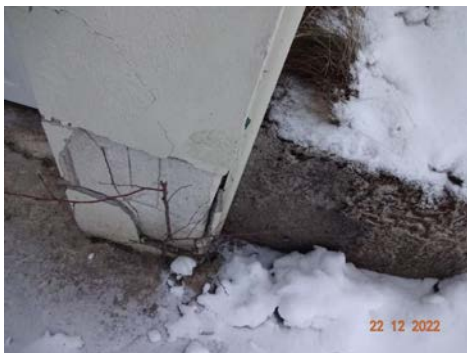
- Grunnmuren har sprekkdannelser.
