Parkveien 8, 2450 RENA

**Stor, innholdsrik og oppgradert enebolig med godkjent utleieleilighet. Sydvendt terrasse og hage. 3 garasjeplasser!**

Befaringsdato: 22.12.2022

# Tilstandsrapport

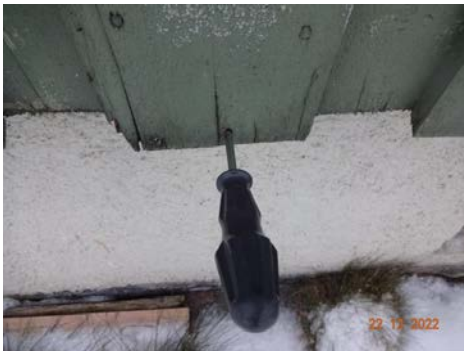
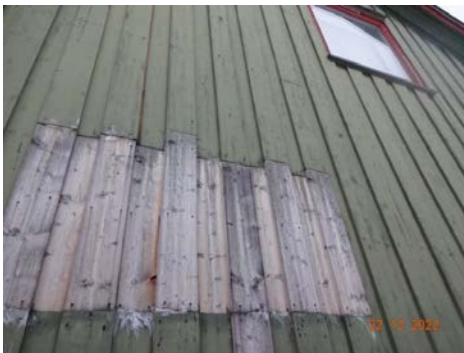
- Det er påvist spredte råteskader i bordkledningen.
- Svertesopp på utvendig panel. Behov for vedlikehold.  
Kledd igjen åpning til tidligere vindu. Manglende overflatebehandling.

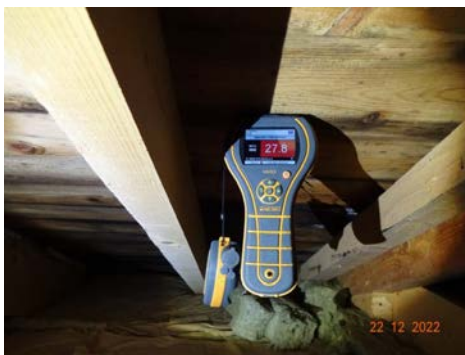
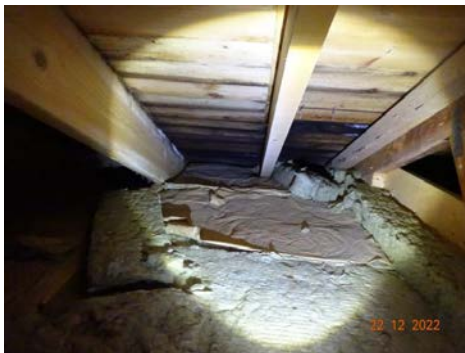
- Det er begrenset/dårlig ventilering av takkonstruksjonen.
- Det er påvist andre avvik:

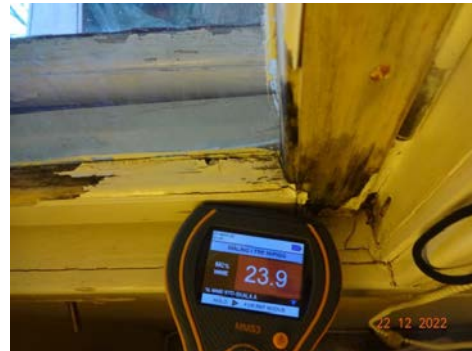
- Karmene i vinduer er slitte og det er sprekker i trevirket.
- Det er påvist tegn på innvendig kondensering av enkelte glass.

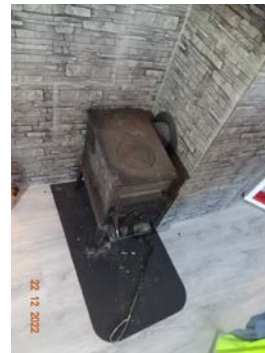
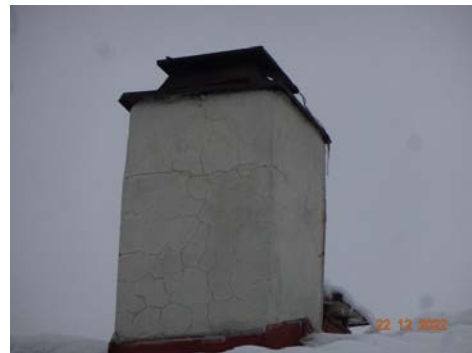
- Det er påvist sprekker og/eller riss i pipe.

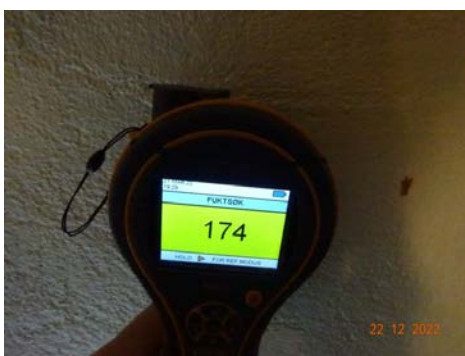
- Det er påvist andre avvik:
- Det er påvist indikasjoner på noe fuktgjennomtrenging inn i kjellermur.

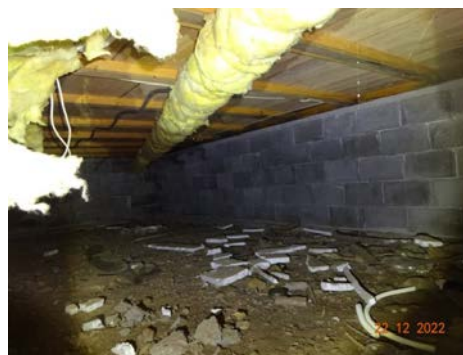
- Det er manglende fuktsperre på bakken.
- Det er begrenset tilgang til hele krypkjelleren.
- Det er ikke tilfredsstillende ventilering av krypkjeller.

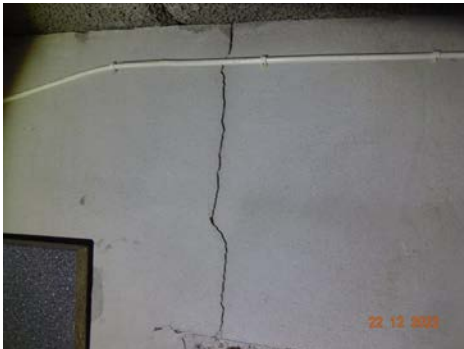
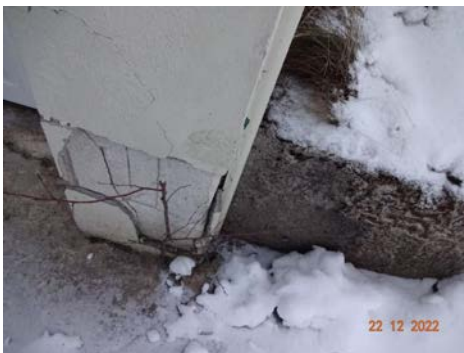
- Grunnmuren har sprekkdannelser.
