# Tilstandsrapport

Enebolig

Libruveien 4, 1850 MYSEN

Befaringsdato: 17.10.2025

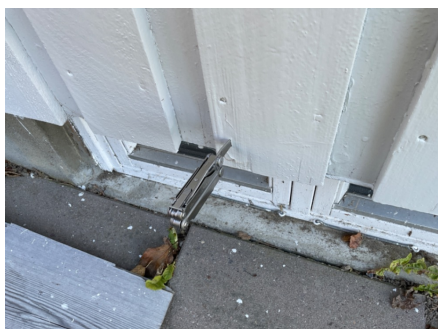
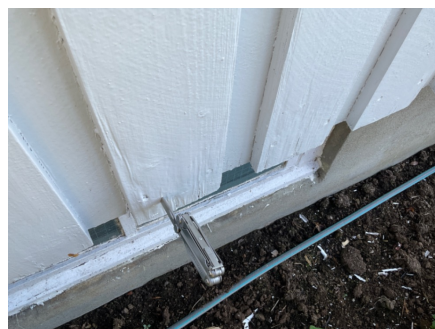
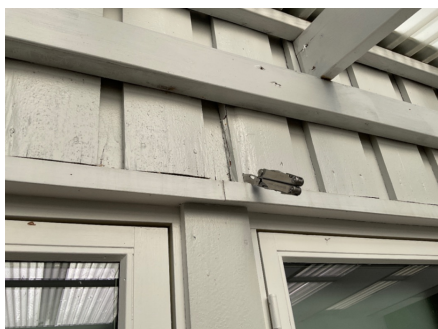
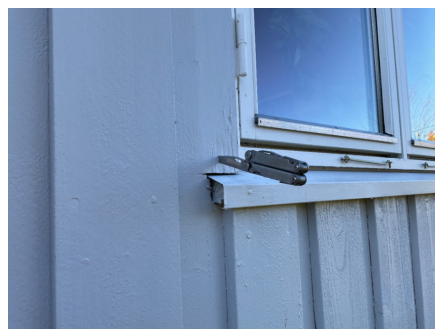
Kostnadsestimatet avhenger av skadeomfanget og om hele eller deler av kledning og konstruksjon utbedres. Det må gjennomføres ytterligere undersøkelser før et endelig utbedringskostnad kan fastsettes.

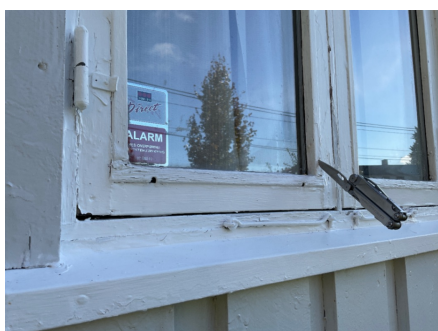
Kostnadsestimatet vil variere avhengig av om vinduene skiftes ut eller utbedres, og kan derfor avvike fra kostnadsestimatet som er oppgitt i denne rapporten.

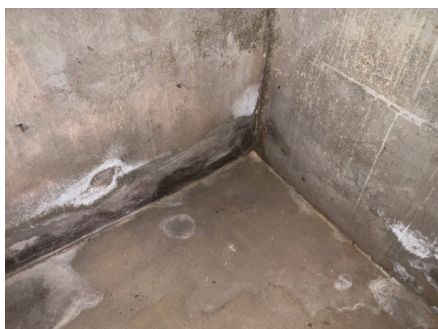
På vegger som ikke er utlektet ble det observert salt- og kalkutslag, som skyldes fuktvandring i konstruksjonen. Dette indikerer både mulig kapillært oppsug fra grunnen og svakheter i dreneringssystemet.

Saltutslag på vegg og gulv

Et endelig kostnadsestimat kan ikke fastsettes før hele skadeomfanget er avdekket. Tiltak for utbedring vil henge sammen med drenering og utvendig fuktsikring av grunnmuren.

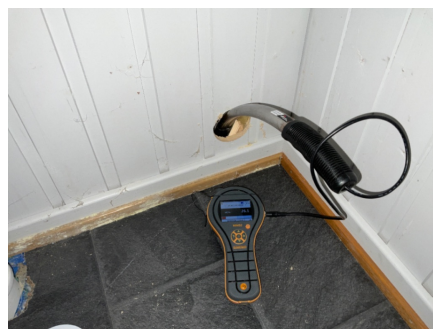
Ved fuktmåling, utført med protimeter MMS2, ble det foretatt to hulltakinger fra kjellerstue. Målingene viste et fukttinnhold i bunnsvillen på 26,1 og 23,2 vektprosent.

Målt fuktinnhold i bunnsvill på 26,1 vektprosent

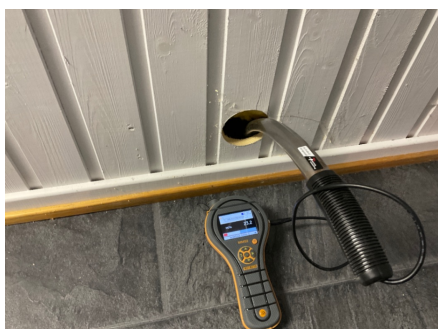
Målt fuktinnhold i bunnsvill på 23,2 vektprosent

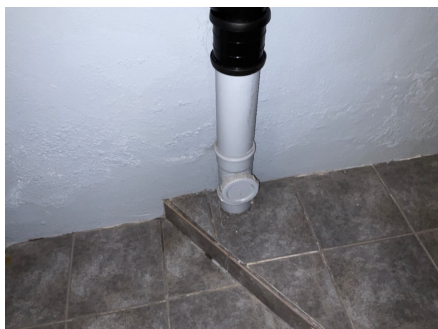
Manglende eller utilstrekkelig lufting kan føre til dårlig avrenning, luktproblemer og i verste fall tilbakeslag eller skader på avløpssystemet. Ikke tilkoblede rør kan medføre at avløpsvann ikke ledes bort på forskriftsmessig måte, noe som kan gi risiko for fuktskader, lekkasjer eller hygieniske utfordringer.

Det bør gjennomføres ytterligere undersøkelser for å avdekke hvordan luftingen av avløpsanlegget er ivaretatt, samt om vann- og avløpsrør til rom i 2. etasje er utført iht. forskriftskrav.

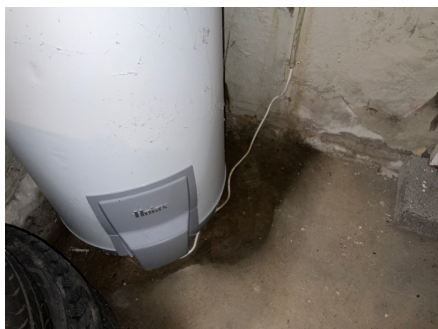
Et endelig kostnadsestimat kan ikke fastsettes før det er gjennomført ytterligere undersøkelser og avdekket hele skadeområdet.
