# Tilstandsrapport

📍 Nordlysbyggen 1 , 8610 MO I RANA

# Gnr. 22, Bnr. 187

Rapportdato: 28.04.2022

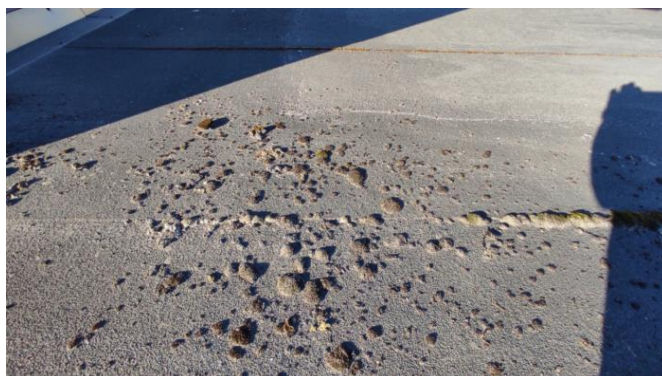
Stedvis mosegroing i taktekket.

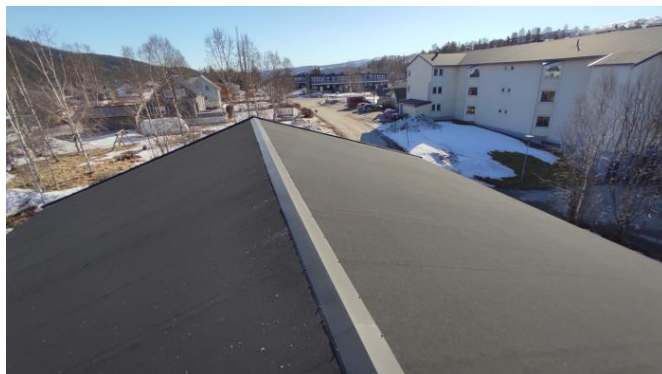
Kontroll av taktekket.

Taktekket/undertaket til garasjen nedenfor nedløpet/utkastet til hovedhuset (Nordøst) gir etter ved trykkbelastning. Takkonstruksjonen til garasjen er innvendig kledd, og dermed er det ikke mulig å besikte undertaket for eventuelle lekkasjer. Tekkingen er stedvis mosegrodd.

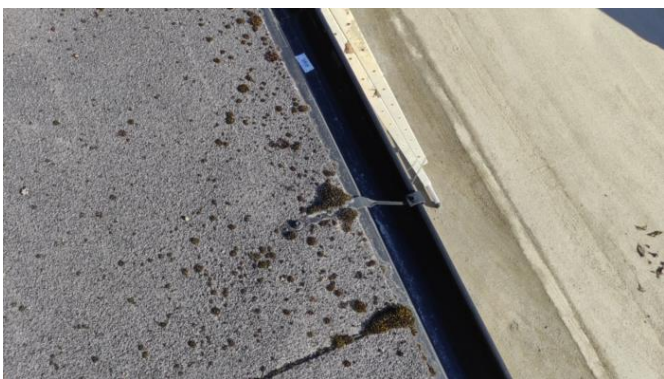
Overbånd er skrudd ned utenpå taktekket.

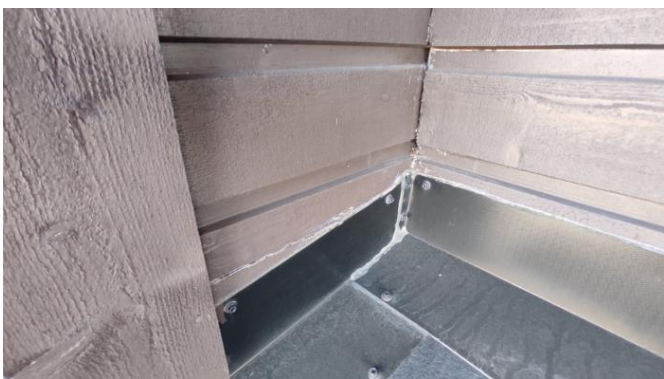
Tak/vegg beslag er montert utenpå kledningen.

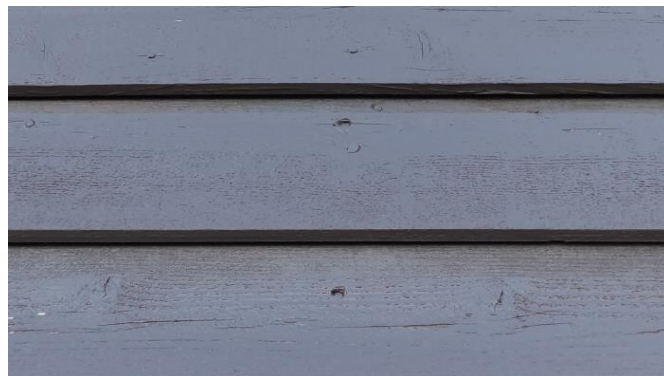
Ufagmessig innfestning av kledning.

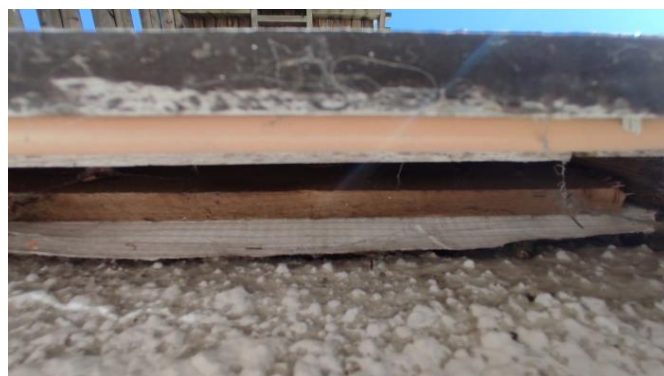
Manglende musebånd.

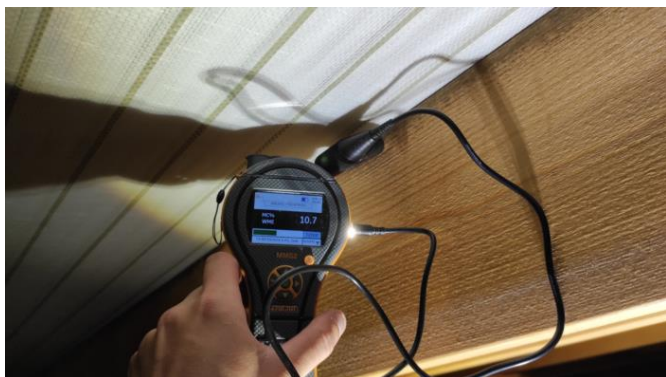
Begrenset ventilasjon i raft.

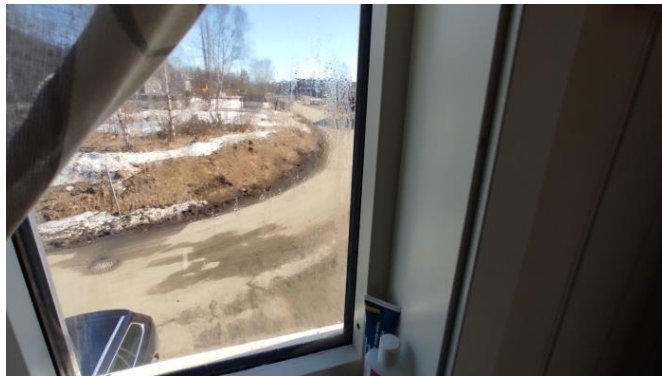
Punktert vindu.

- Vannbrett er ikke fagmessig utført.
  - Det er påvist noen glassruter som er punktert eller sprukne
  - Karmene i vinduer er værslitte utvendig og det er sprekker i trevirket.
- Vinduet i entrén til leiligheten i 2. etasjen på fasade øst er punktert.  
Vinduer mangler stedvis utvendig ventilrist.  
Enkelte vinduer mangler vannbrett.  
Enkelte vinduer er utvendig værslitte.

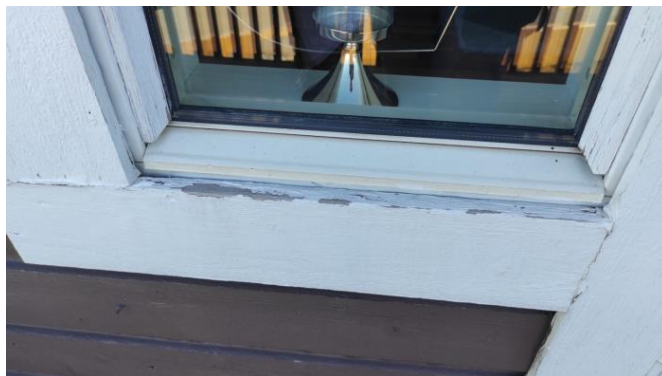
Manglende vannbrett på vindu.

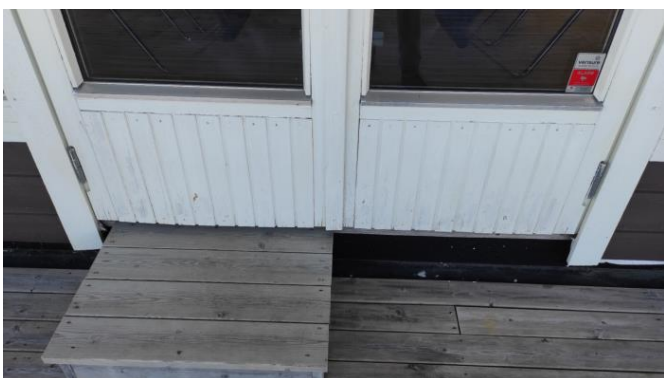
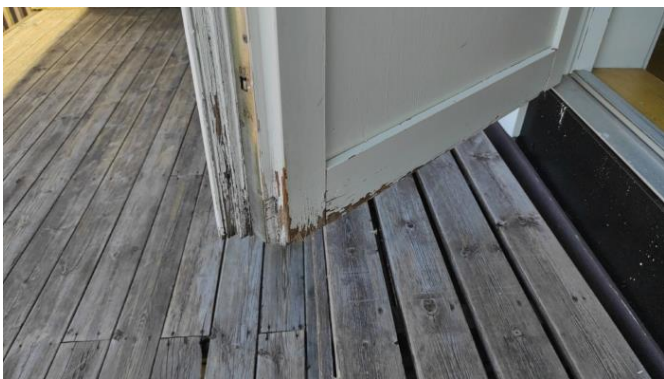
Fuktsvell i nedre del av dørblad.

- Det er påvist dører som er vanskelig å åpne eller lukke.
- Døren til balkongen i leiligheten i 2. etasje er noe vanskelig å lukke.  
Terrassedører i 2. etasje har noe utvendig fuktsvell i nedre del.  
Pakningen på inngangsdøren til leiligheten i sokkeletasjen og hovedetasjen har skader.  
Døren til garasjen har ikke montert dørvrider.

Utskiftning av skadede pakninger bør påregnes.

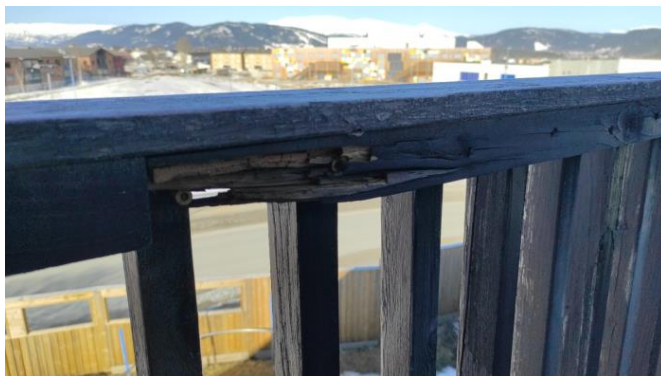
Råteskade i rekkverk.

- Rekkverket er for lavt i forhold til dagens krav til rekkverkshøyder.
- Det er påvist fukt/råteskader i konstruksjonen.

Rekkverket til terrassen i 2. etasje er råteskadet.  
Enkelte av spilene på rekkverk til terrassen i 1. etasje er løse.  
Terrassene og søyler har noe skjevheter.

- Råteskadede konstruksjoner må skiftes ut.
- Det er ikke krav om utbedring av rekkverkshøyde opp til dagens forskriftskrav.

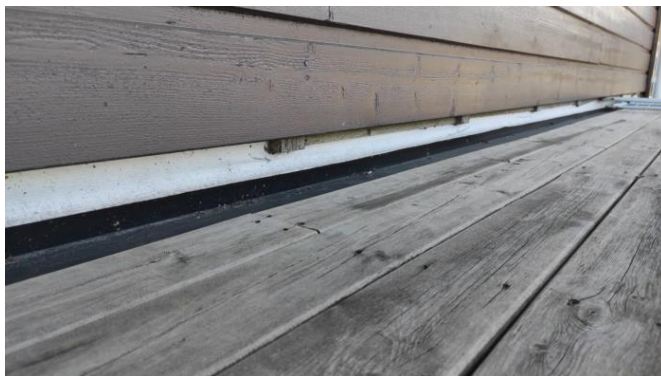
Manglende kledningsbord.

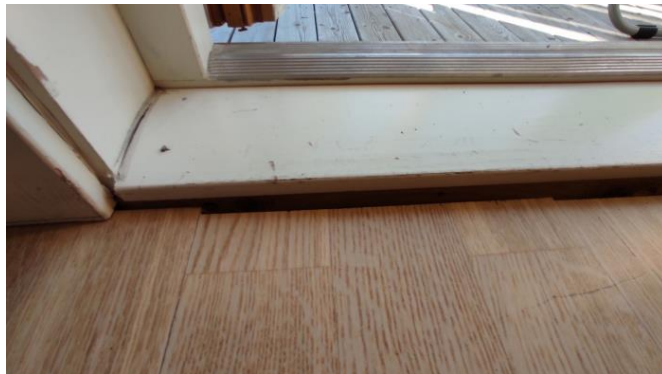
Ufagmessig avslutning av gulv.

- Det må foretas tiltak for å lukke avviket.

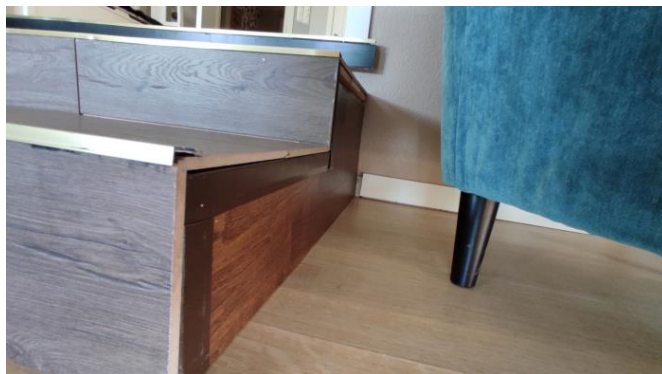
Stedvis manglende lister.

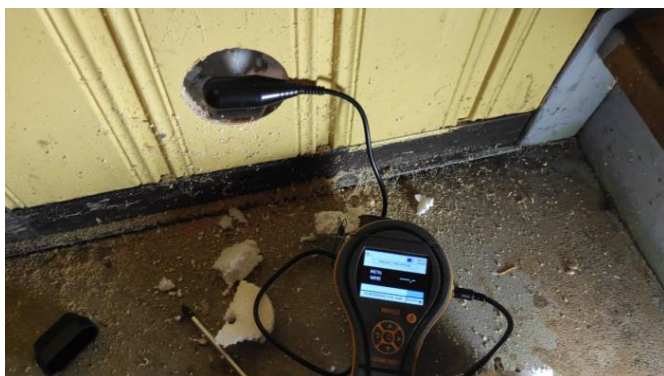
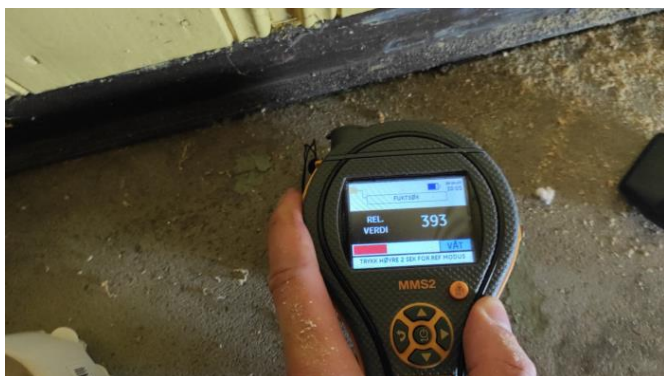
Fuksåk med forhøyd fuktverdi.

- Det er påvist indikasjoner på noe fuktgjennomtrenging i kjellergulv.

- Det påviste fuktnivå gir grunn til å overvåke konstruksjonen jevnlig for å se utvikling over tid, og eventuelt foreta tiltak for å unngå fuktskader.

For å forhindre fuktoppsug i kjellergulv må det etableres plast under gulvet.

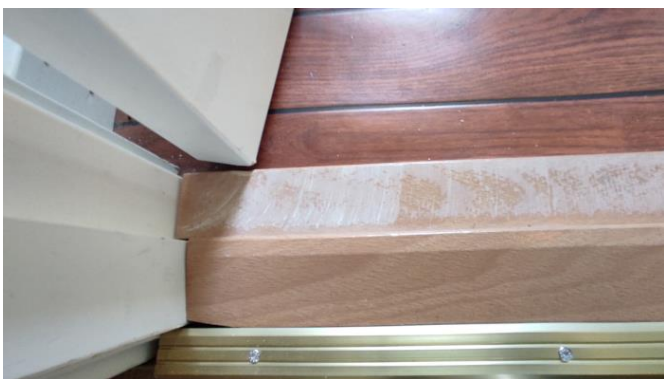
Dørblad tar i terskel.

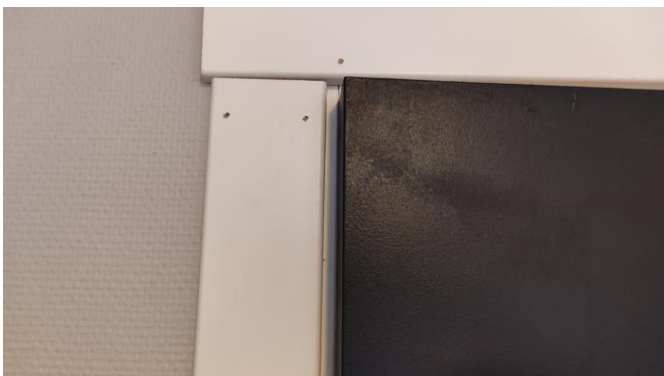
Dørblad tar i karm.

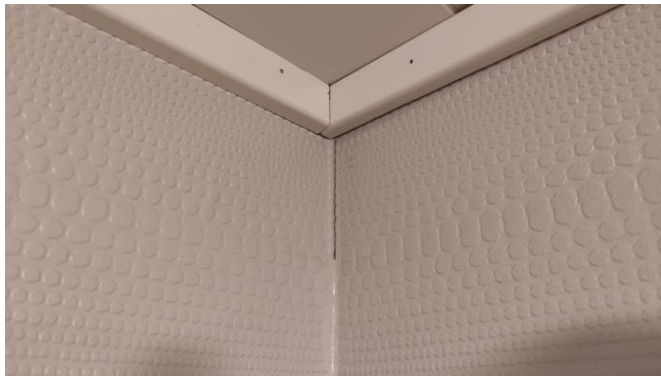
Rift i våtromstapet.

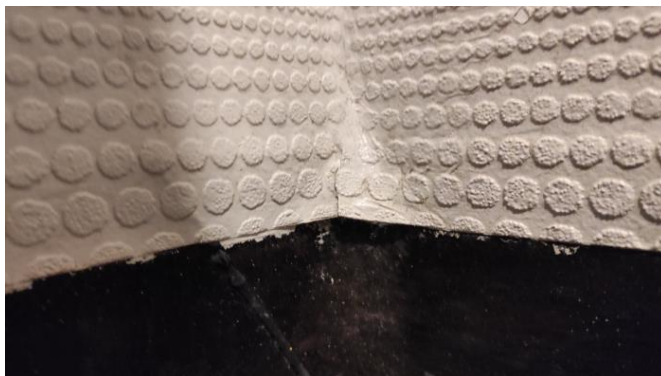
Våtromstapet slipper i bunn og har rift.

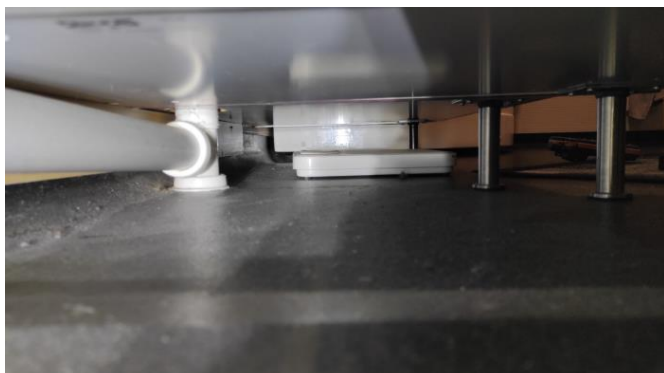
Sell i gulv under innredning.

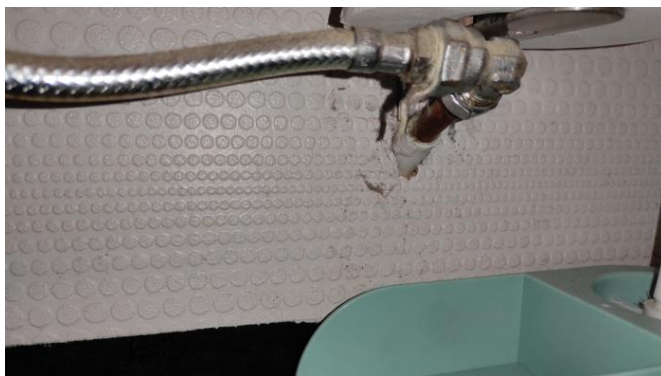
Utett rørgjennomføring i vegg.

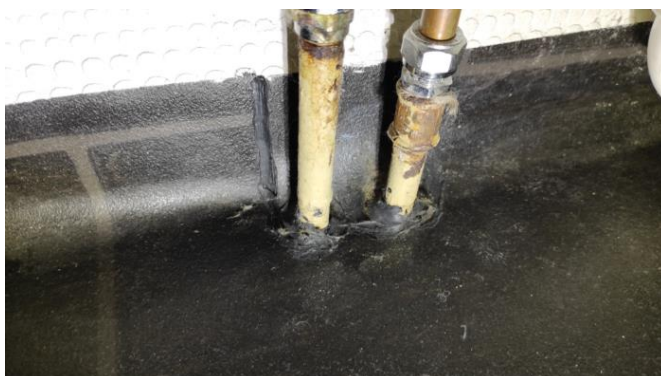
Ufagmessig og utett rørgjennomføring i gulv.

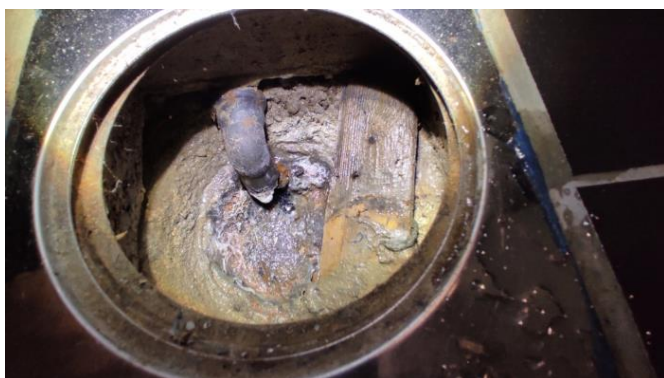
Eldre slukløsning.

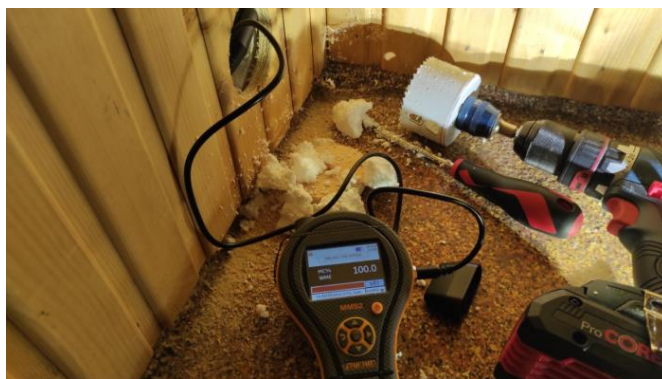
Hulltaking ble utført mot dusjsone fra tilliggende bod.  
Det ble registrert forhøyede fuktverdier.

Fuktmåling i vegg mot dusjsone.

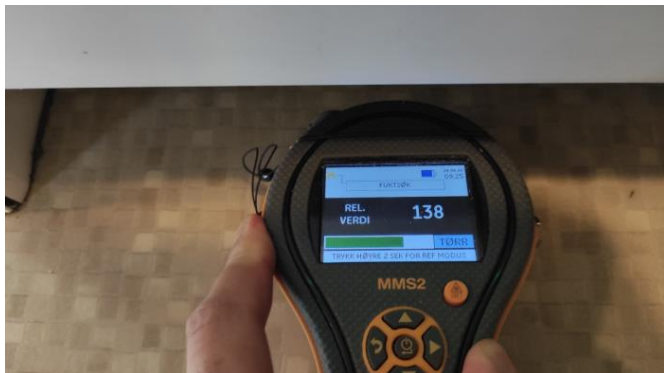
Gulvet har svakt fall mot dørterkel og lokalt fall rundt sluk , og høyde på belegget ved dørteskeler for lav.

- Det er påvist at høydeforskjell fra topp slukrist til gulv/synlig topp membran ved dørterkel er mindre enn 25 mm.
- Det er påvist avvik i fallforhold til sluk i forhold til krav i forskrift på byggetidspunktet.
- Det er registrert knirk i gulvet.

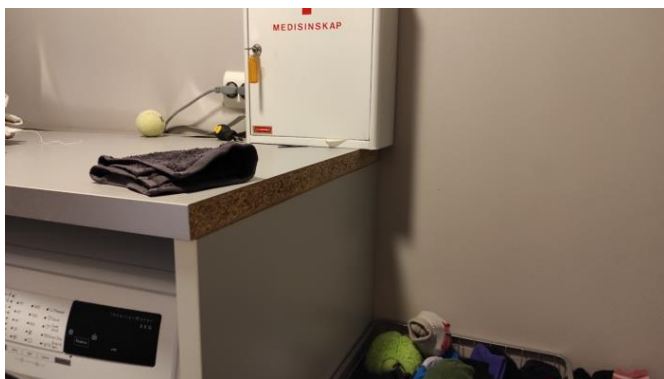
Manglende endelist på benkeplate.

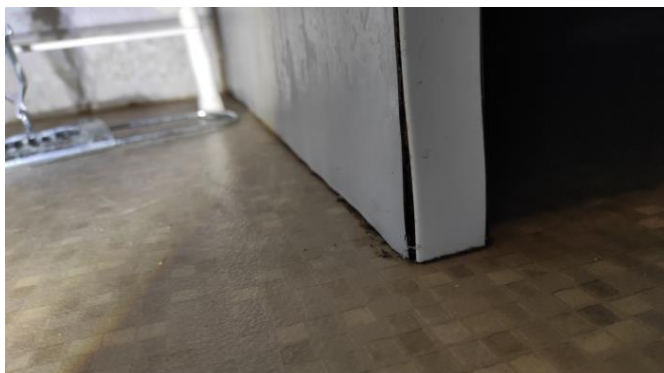
Fuktsvell i dekkplate.

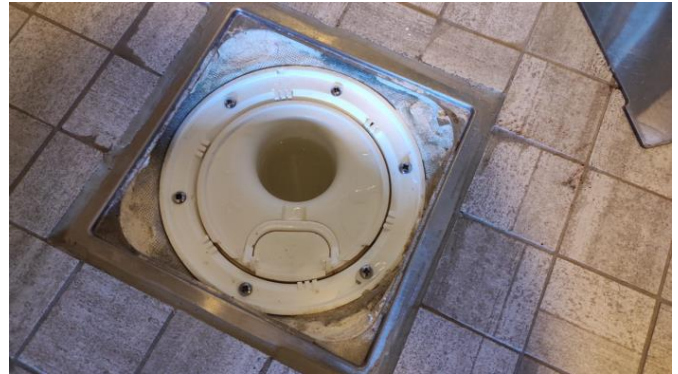
Deler av slukmansjetten er ikke smurt med membran.

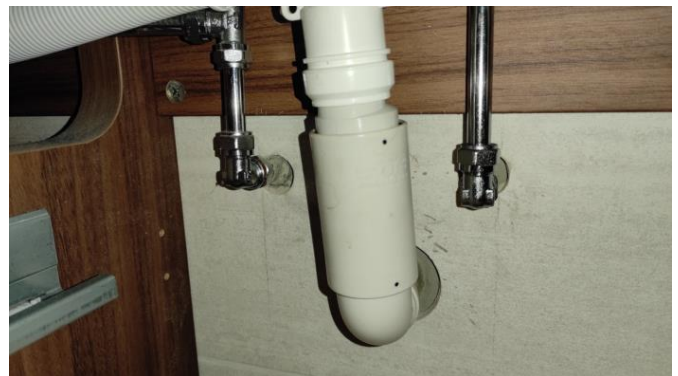
Manglende veggbokser for rørgjennomføring.

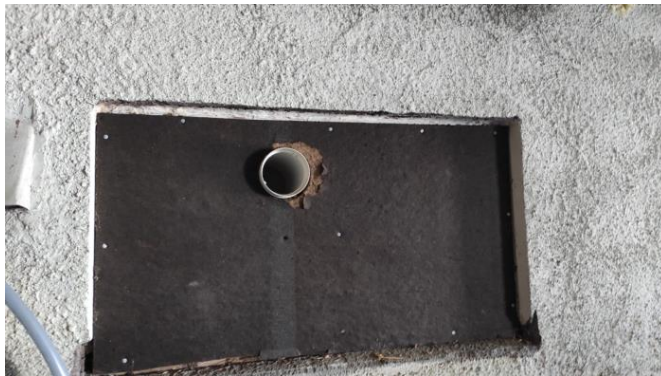
Avtrekk føres ut i uinnredet del i kjeller.

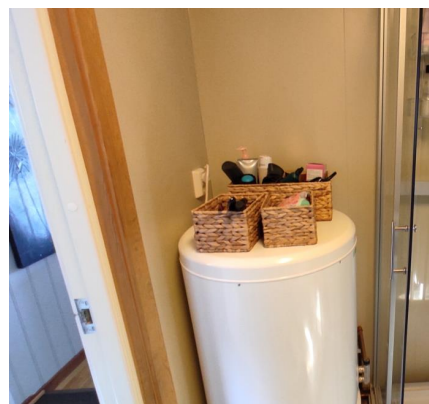
Strømtilførsel via stikkontakt.

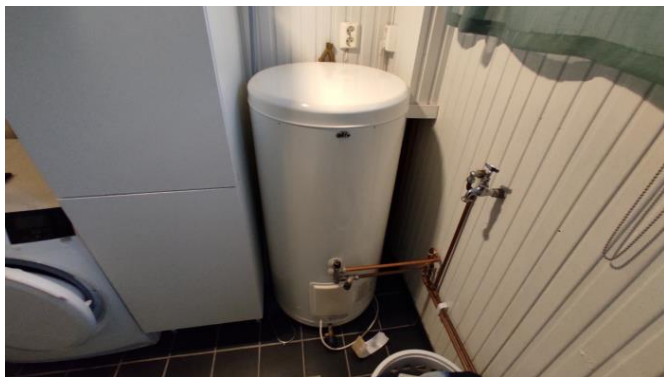
Strømtilførsel via stikkontakt.

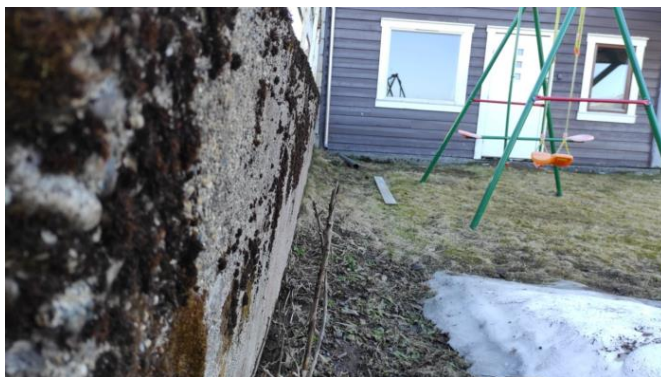
Forstøtningsmuren har skjevheter.
