# Tilstandsrapport

Enebolig m/ garasje og 2 utleiedeler

Nordlysbyggen 1, 8610 MO I RANA

Befaringsdato: 25.04.2024

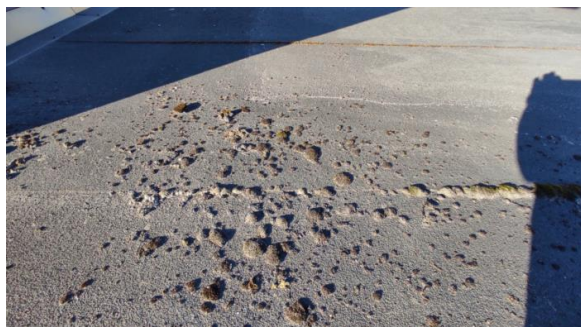
Takkonstruksjonen til garasjen er innvendig kledd, og dermed er det ikke mulig å besikte undertaket for eventuelle lekkasjer. Tekkingen er stedvis mosegrodd.

Stedvis mosegroing i taktekket.

Det bør gjennomføres ytterligere undersøkelser av taktekket og undertaket.  
Fjerning av mose på taktekket bør påregnes.

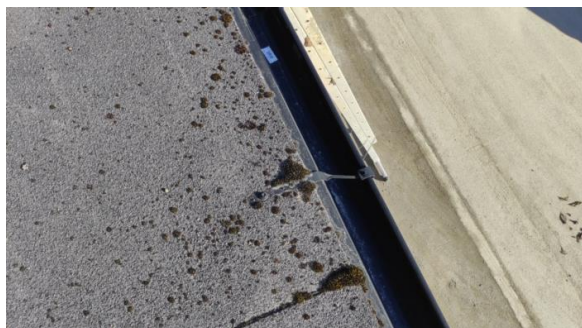
Det er fare for vanninntrengning rundt skruen på overbåndet til takrennekroken, denne må skrues fast før taktekket legges.

Overbånd er skrudd ned utenpå taktekket.

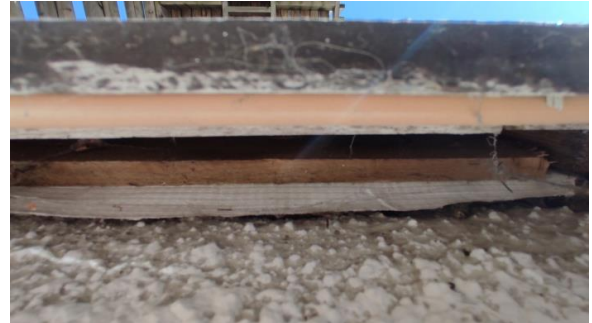
Ufagmessig innfestning av kledning.

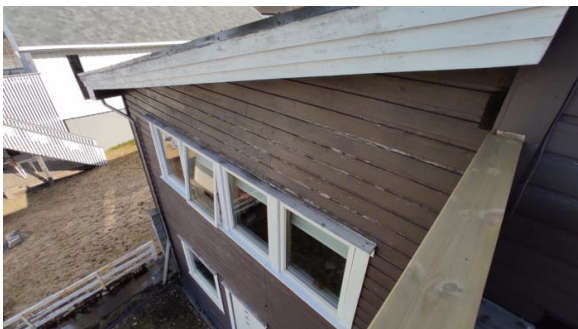
Manglende musebånd.

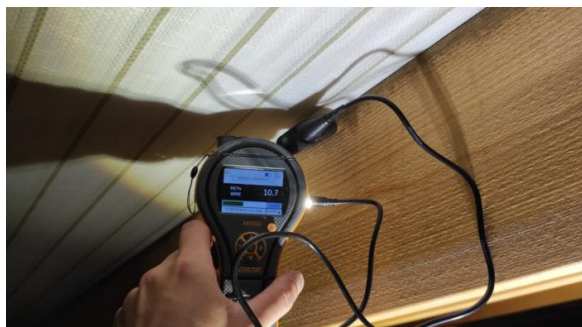
Begrenset ventilasjon i raft.

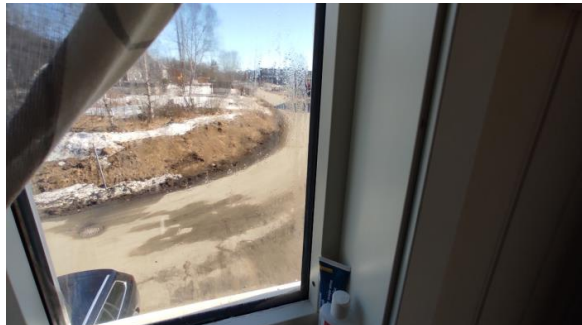
- Det er påvist noen glassruter som er punktert eller sprukne
- Karmene i vinduer er værslitte utvendig og det er sprekker i trevirket.
- Vannbrett er ikke fagmessig utført.

Punkttert vindu.

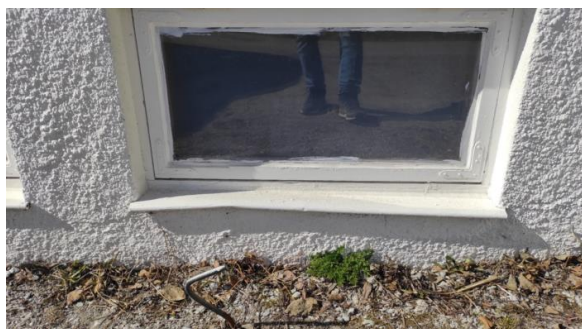
Manglende vannbrett på vindu.

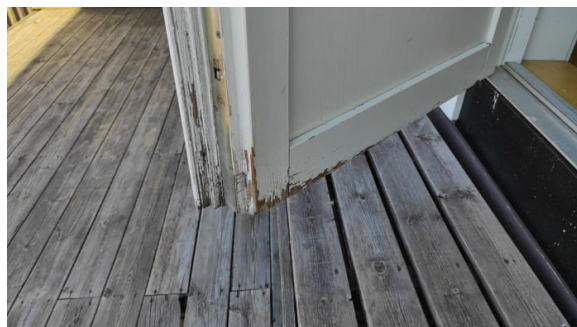
Terrassedører i 2. etasjen har noe utvendig fuktsvell i nedre del.

Fuktsvell i nedre del av dørblad.

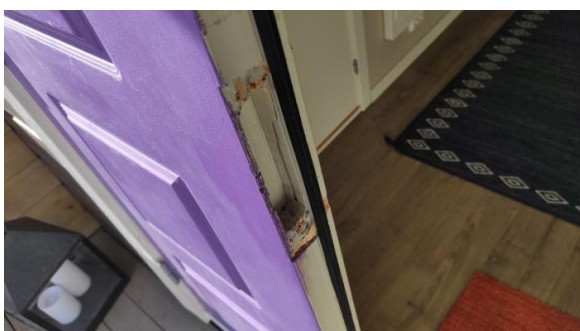
Manglende låsebeslag.

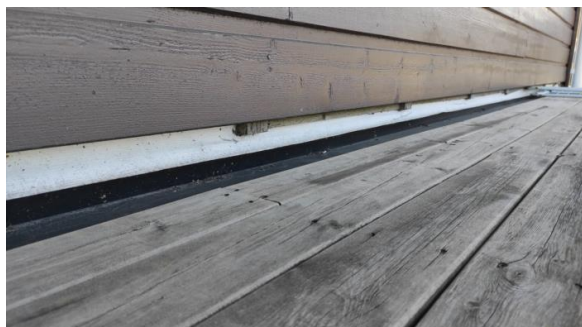
Manglende kledningsbord.

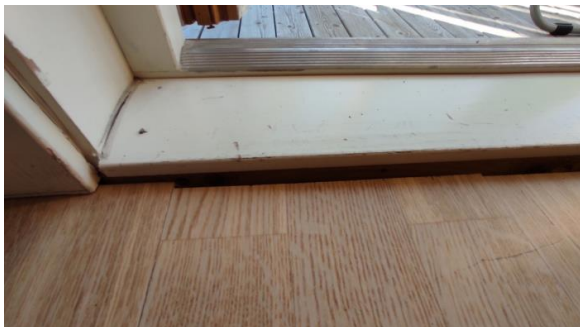
Ufagmessig avslutning av gulv.

Noe utbedringer avslutninger av listverk og gulv bør påregnes.  
Overflater må rengjøres, for å fjerne heksesot/støvkondens, årsak må og fjernes/elimineres.

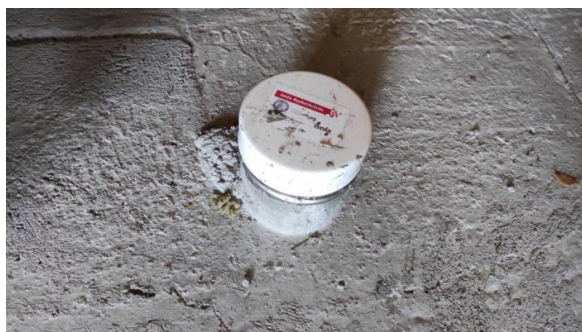
Det er ikke utført radonmåling. Leiligheten er i dag leid ut, så det må utføres radonmåling iht. Strålevernforskriften.

Radonbrønn.

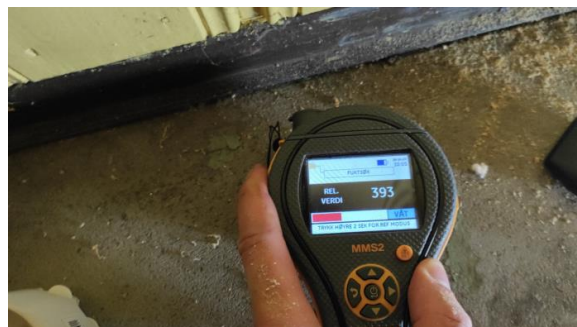
Det ble utført fuktsøk på betonggulv i sokkeletasjen, og forhøyde fuktverdier ble målt.

- Det er påvist indikasjoner på noe fuktgjennomtrenging i kjellergulv.

Fuktsøk med forhøyd fuktverdi.

For å forhindre fuktoppsug i kjellergulv må det etableres plast under gulvet.

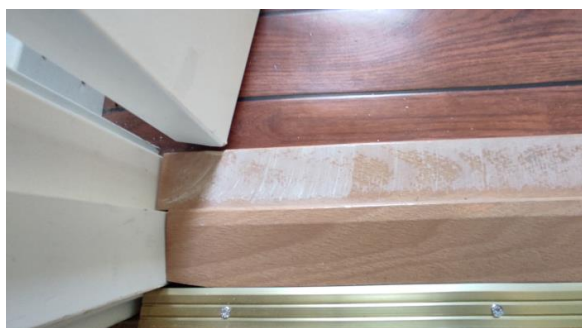
Dørblad tar i terskel.

Det bør påregnes noe vedlikehold av eldre dører og håndtak, eventuelt utskifting.

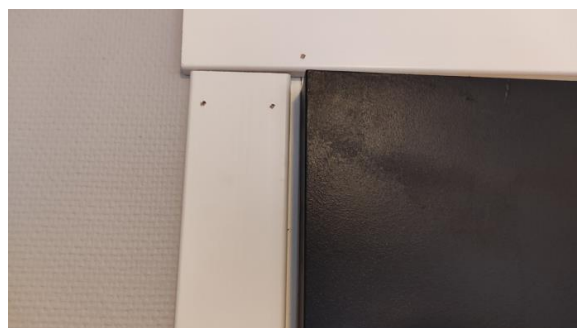
Dørblad tar i karm.

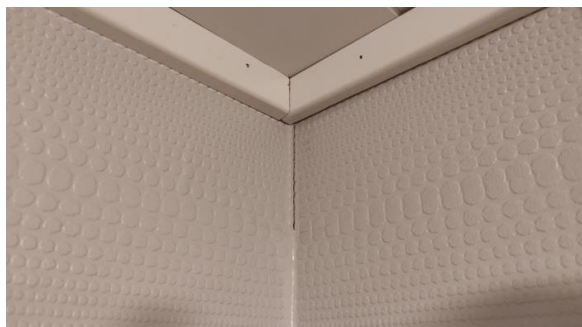
Våtromstapet slipper i bunn og har rift i hjørner.  
Utett gjennomføring kobberrør og kabler i vegg.  
Dør inn til badet har fuktsvell og maling flasser.  
Noen sår/flenger i våtromstapet.

Rift i våtromstapet.

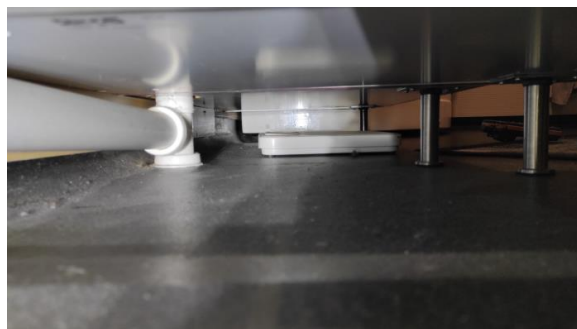
Sell i gulv under innredning.

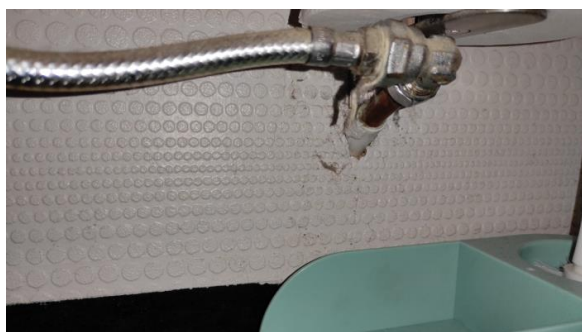
Det er påvist utettheter i rørgjennomføringer i våtsonen under innredningen. Uten en mansjett rundt avløpet til f.eks. vask vil vannet ved en lekkasje i vaskens avløp renne langs røret og inn i konstruksjonen uten å bli stoppet.

Utett rørgjennomføring i vegg.

Tiltak for å unngå skader i våtrom er å etablere vanntette sjikt, og sørge for tett utførelse rundt rørgjennomføringer. Vanntette sjikt kan være ulike membranprodukter og overflatematerialer med dokumentert tettefunksjon.

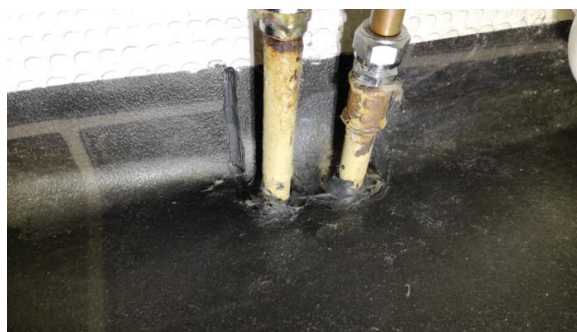
Det er påvist utettheter i rørgjennomføringer i våtsonen under innredningen. Ved en eventuell lekkasje vil da vannet kunne renne uhindret nedover i konstruksjonen, selv om kravet til 25mm høydeforskjell er ivaretatt.

Ufagmessig og utett rørgjennomføring i gulv.

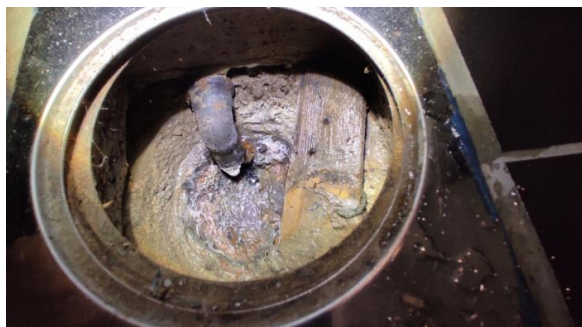
Eldre slukløsning.

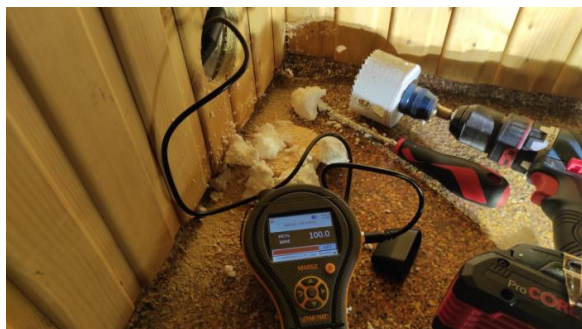
Hulltaking ble utført mot dusjsone fra tilliggende bod.  
Det ble registrert forhøyede fuktverdier.

- Hulltaking er foretatt og det er påvist avvik i konstruksjonen.
- Ved fuktmåling i nedre del av vegg mot våtsone fra tilstøtende rom, måles høye fuktverdier.

Fuktmåling i vegg mot dusjsone.

- Gjennomføre ytterligere undersøkelser og foreta utbedring av skade.

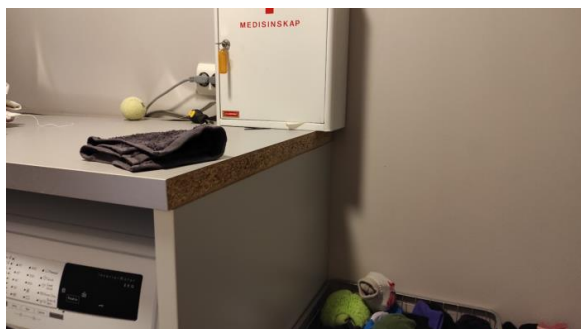
Manglende endelist på benkeplate.

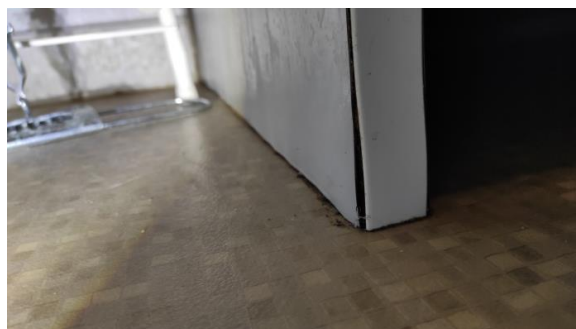
Fuktsvell i bunn av innredningen.

Fuktsvell i dekkplate.

Det bør påregnes noe vedlikehold eventuelt utskifting av fuktskadet dekkplate.

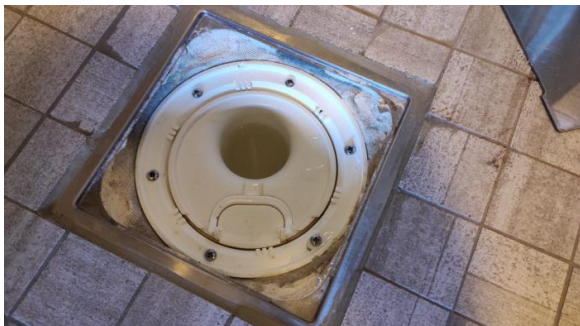
Deler av slukmansjetten er ikke smurt med membran.

Tiltak for å unngå skader i våtrom er å etablere vanntette sjikt, og sørge for tett utførelse rundt rørgjennomføringer. Vanntette sjikt kan være ulike membranprodukter og overflatematerialer med dokumentert tettefunksjon.

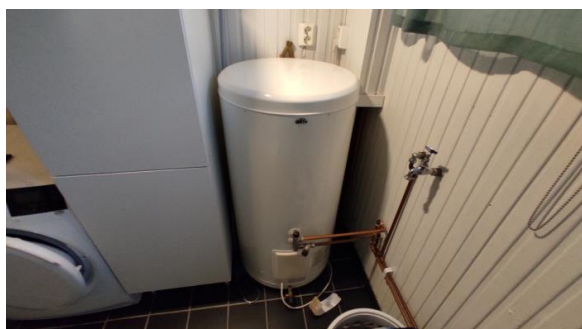
Strømtilførsel via stikkontakt.

- Det bør etableres tilfredsstillende el-tilkobling etter gjeldende forskrift.

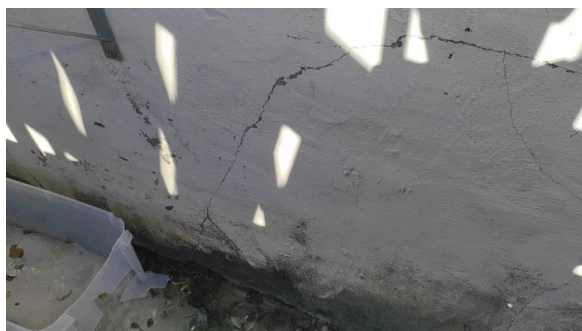
Grunnmurer virker stabile og uten registrerte setningsskader, dette med unntak av mindre riss og normale aldringssvekkelser.

Riss i grunnmur.

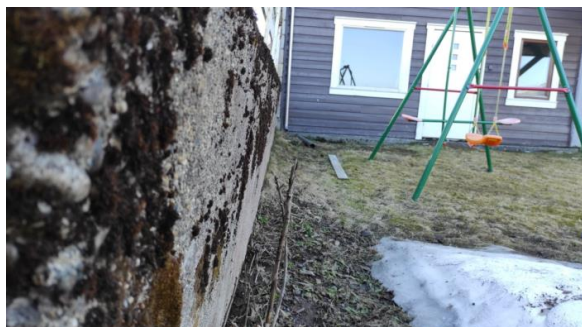
Forstøtningsmuren har skjevheter.
