# Tilstandsrapport

Kjedehus

Liaflaten 82, 5132 NYBORG

Befaringsdato: 25.07.2025

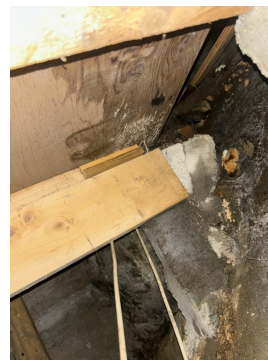
Boden tilhørende leiligheten er oppført i treverk og ligger utenfor hovedbyggets betongkonstruksjon. Den er plassert svært nær fjellet, hvor det råder høy fuktighet, noe som gjør at treverket lett absorberer fukt og dermed kan være utsatt for fuktrelaterte skader over tid.

- Det er påvist synlige fukt/råteskader i treverk i underetg./kjeller, hulltaking er derfor ikke nødvendig

Krypkjelleren under terrasseblokken har svært høy fuktighet. Konstruksjoner i betong tåler slike forhold godt, men bruk av treverk i dette klimaet kan medføre risiko for fuktskader og redusert levetid.

Det bør gjennomføres nærmere undersøkelser av boden, som ifølge eier tilhører Sameiets ansvarsområde. Det er registrert unormalt høy fuktighet under boden, noe som har ført til begynnende skader. Det har dannet seg mugg på kryssfiner-gulvplatene i krypkjelleren, noe som indikerer et fuktproblem som bør utredes snarest.

- Det må foretas tiltak for å utbedre årsak til fukt-/råteskadene samt utbedre råteskadene

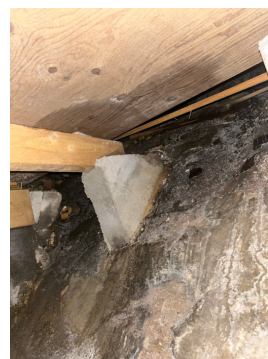
- Det er stedvis påvist fuktnivå som tilsier at konstruksjonen kan ha fuktskader.

Bildet av underside bod, som vender mot krypkjeller.

Her er kryssfiner på undersiden begynt å svulme av fuktighet. Så her bør det gjøres tiltak.

- Overvåk konstruksjonen jevnlig. Avviket kan medføre behov for tiltak, men bør observeres over tid.

Her må det gjøres grundigere undersøkelser og prøve å komme fram til en løsning som fungerer, dette sett i sammenheng med boden.

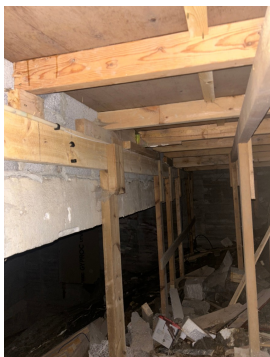
Bildet er av underside bod, som vender mot krypkjeller.

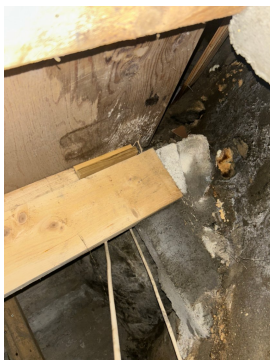
Bildet er av underside bod, som vender mot krypkjeller.

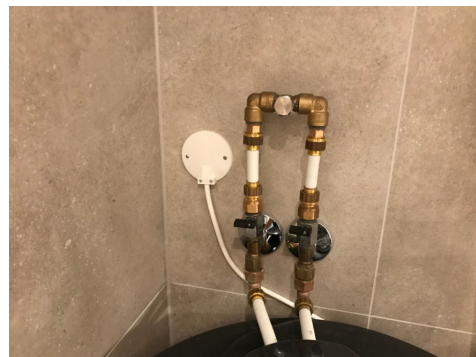
Den midterste koblingskruen er for å kunne montere en spylerslange for vasking av terrasse.
