# Tilstandsrapport

Kjedehus

Liaflaten 82, 5132 NYBORG

Befaringsdato: 25.07.2025

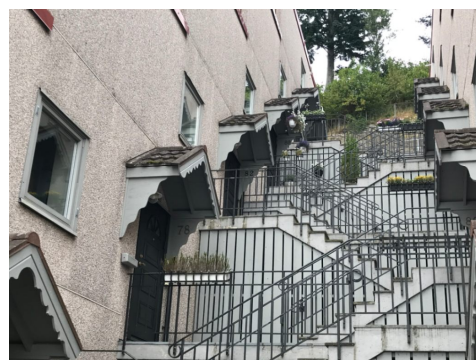
### TG 1 Utvendige trapper

Utvendige trapper er i betong med skifer heller og varmekabler. Rekkverket er i stål

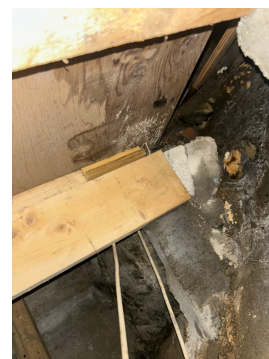
Den innvendige boden i leiligheten har inngang fra kjøkkenet og er oppført i treverk og ligger utenfor hovedbyggets betongkonstruksjon (bak selve kjøkkenet). Den er plassert svært nær fjellet, hvor det råder høy fuktighet, noe som gjør at treverket lett absorberer fukt og dermed kan være utsatt for fuktrelaterte skader over tid.

- Det er påvist synlige fukt/råteskader i treverk i underetg./kjeller, hulltaking er derfor ikke nødvendig

Krypkjelleren under terrasseblokken har svært høy fuktighet. Konstruksjoner i betong tåler slike forhold godt, men bruk av treverk i dette klimaet kan medføre risiko for fuktskader og redusert levetid.

Det bør gjennomføres nærmere undersøkelser av boden. Det er registrert unormalt høy fuktighet under boden, noe som har ført til begynnende skader. Det har dannet seg mugg på kryssfiner-gulvplatene i krypkjelleren, noe som indikerer et fuktproblem som bør utredes snarest.

- Det må foretas tiltak for å utbedre årsak til fukt-/råteskadene samt utbedre råteskadene

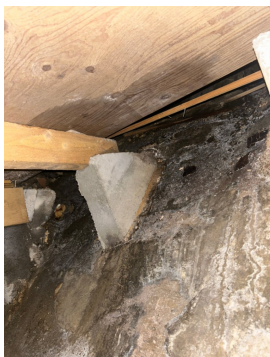
Avviket er lokalisert til den innvendige boden i leiligheten som ligger bakom kjøkken, som er oppført i treverk. Øvrige konstruksjoner er i mur og ikke berørt.

Bildet av underside bod, som vender mot krypkjeller.

Dette er en bod utenfor leilighetens betongkonstruksjon som er bygget i trekonstruksjoner veldig nærme fjell og ligger i veldig fuktig klima. Her er kryssfiner på undersiden begynt å svulme av fuktighet. Så her bør det gjøres tiltak.

- Overvåk konstruksjonen jevnlig. Avviket kan medføre behov for tiltak, men bør observeres over tid.

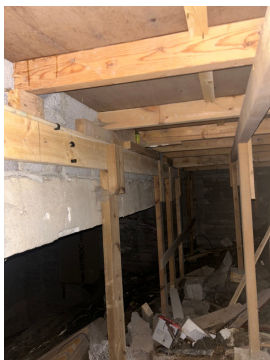
Bildet er av underside bod, som vender mot krypkjeller.

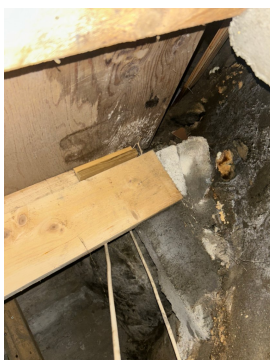
Bildet er av underside bod, som vender mot krypkjeller.

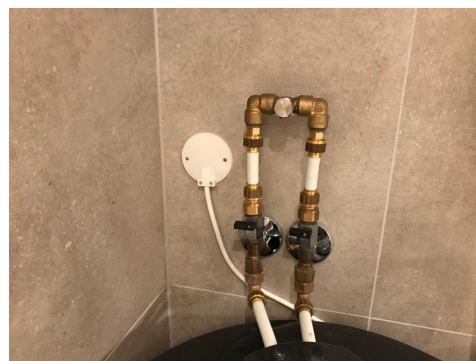
CTC varmtvannsbereider plassert i hjørnet på bad og vaskerom. Det er laget til et ekstra uttak ved bereder slik at det kan kobles på en spylerslange for å vaske terrassen.

Den midterste koblingsskruen er for å kunne montere en spylerslange for vasking av terrasse.
