Tilstandsrapport

📍 Krokliveien 59, 0584 OSLO

Rapportdato: 24.02.2025

BOLIGBYGG MED FLERE BOENHETER

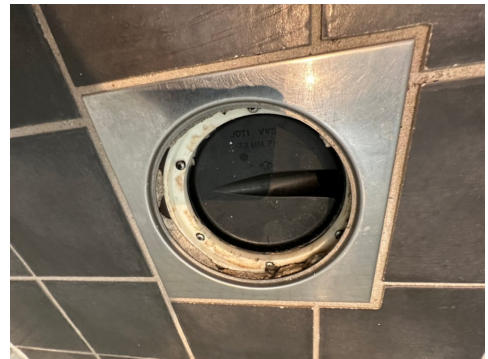
! TG 2 Sluk, membran og tettesjikt

- Mer enn halvparten av forventet brukstid er passert på membranløsningen.

Hjelpesluk i plast

Det anbefales bruk av dusjkabinett, for å hindre fuktinntregning i eldre konstruksjoner.

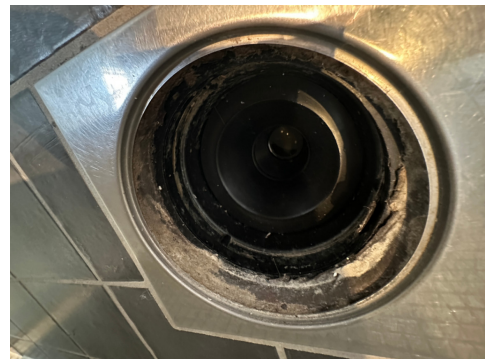
Hovedsluk i plast

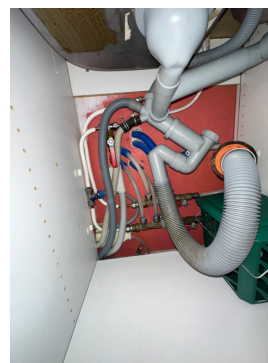
Røropplegg i kjøkkenbenk

Eldre vanntilførsel bør vurderes av en fagmann (rørlegger), da sjansen for at lekkasje kan oppstå er større med eldre rør. Vannrør fungerer tilfredsstillende med dagens løsning.

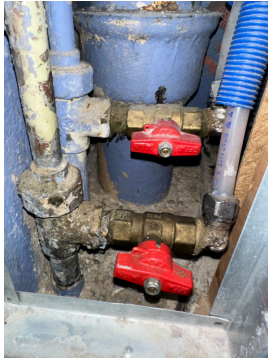
Stoppekraner plassert på bad

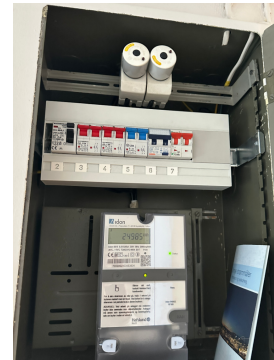
EI-anlegget ble oppgradert i 2024, dokumentasjon med samsvarserklæring er fremvist. EI-arbeid på bad er fra 2008, det er fremskaffet ferdigattest for utført arbeid. Alt av EI-arbeid er dokumentert i leiligheten.

Sikringskap med automatsikringer.

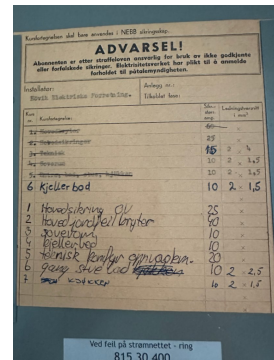
Kursoversikt i sikringskap
