# Tilstandsrapport

Enebolig med inntilbygget garasje

Tyttebærvegen 3, 2409 ELVERUM

Befaringsdato: 05.09.2025

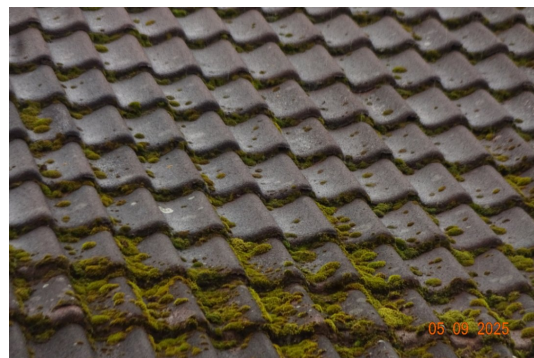
### ! TG 3 Nedløp og beslag

Pipe med fotbeslag og toppbeslag.  
Lakkerte ståltakrenner og nedløp.  
Beslag i gradrenner.  
Vannbrettbeslag på vinduer.  
Takstige.  
Eier opplyser: Montert nye takrenner, nedløp og forkantbeslag i 2021.  
Utført av: firma.

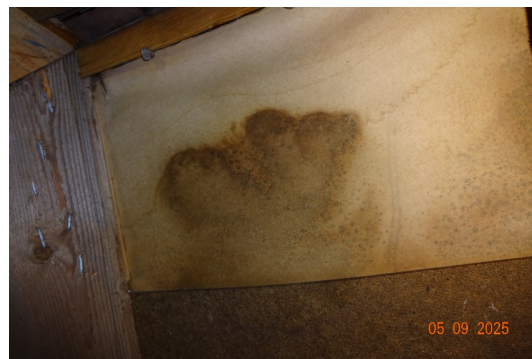
### KJELLER > VASKEROM

Eldre gulvbelegg blir porøse og kan sprekke opp, må påregne forvitringsskader i belegget.  
Rørgjennomføringer i våtroms gulvbelegg, svekker gulvets tetthet. Ikke fuktsikre overflater i våtsonen over skyllekar.  
Vaskerom er bygget etter byggeforskrifter gjeldende før 1997. Vaskerom fra før 1997 gis i denne rapport automatisk TG 3 da det ut fra alder må forventes at behov for oppgraderinger nærmer seg.

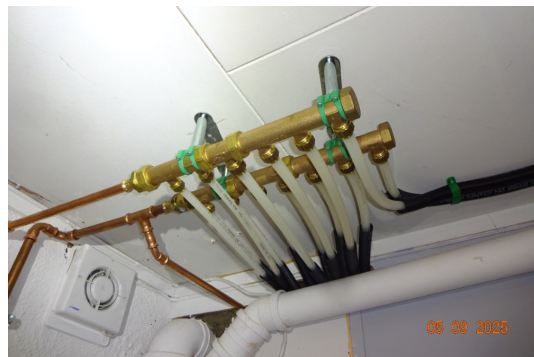
#### TG 2 Avløpsrør

Avløpsledninger av PVC (plastrør).

- Det er ikke behov for utbedringstiltak siden anlegget fungerer i dag, men ut ifra alder kan skader plutselig oppstå på eldre anlegg.

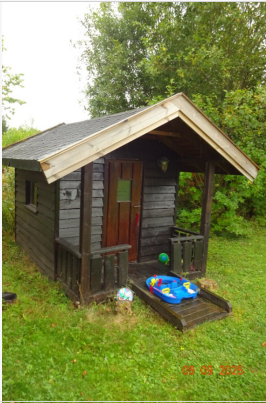
## Lekestue

Mangler takrenner og nedløp.  
Panel ligger langt ned mot terreng, fare for fuktopptrekk og forvittringer.
