aktiv.

Bakkeklassen 11, 3160 STOKKE

Befaringsdato: 10.03.2025 Rapportdato: 25.03.2025 Oppdragsnr.: 21248-1522 Referansenummer: NV1595

Autorisert foretak: Drammen Takstsenter AS Sertifisert Takstingeniør: Olav Rudland Kvilhaug Vår ref:

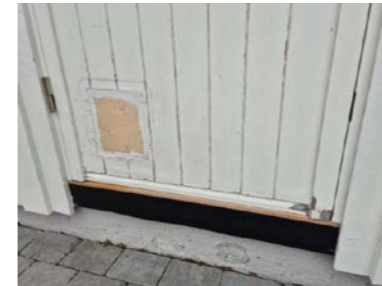
Det er påvist utetthet/åpning mellom dørblad og dørkarm til ytterdøren. Dvs. at kald trekk kan oppstå. Samt noe mindre skader og slitt treverk i karm og sidefelt av glass.  
Noe værslitt terrassedør til vaskerom og kjøkken, samt dør fra vaskerom er vanskelig å åpne/lukke.

Værslitt terrassedør.

Ytterdører har behov for justering og vedlikehold.

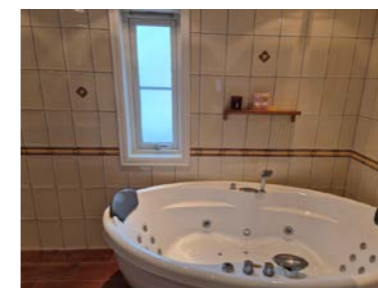
- Det er vindu/dør med ikke fuktbestandige materialer i våtsonen (ved vask, dusj, badekar, osv.), løsningen eller byggematerialet er uegnet  
- Vindu plassert i våtsone til badekar. Noe krakelering av enkelte fliser ved badekar. Normal tid før utskifting av våtrom, keramiske fliser på membran, lettvegg er 10 - 20 år. Normal tid før reparasjon av keramiske fliser er 5 - 15 år.

Vindu i våtzone til badekar.

Våtrommet fungerer med dette avviket, men det krever varsom bruk av badekar for å unngå potensielle fuktproblemer.

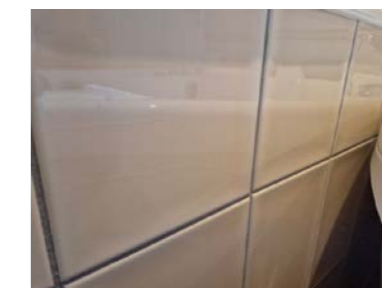
Krakelering av fliser.
