# Tilstandsrapport

Enebolig

Hansteens gate 9 , 3616 KONGSBERG

Befaringsdato: 11.03.2026

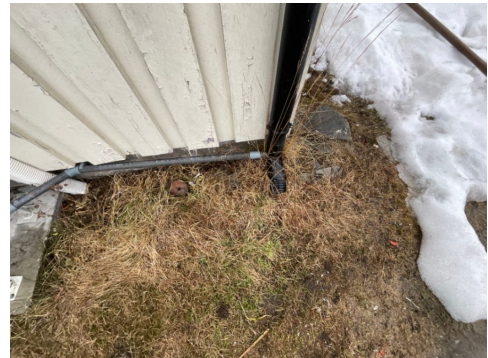
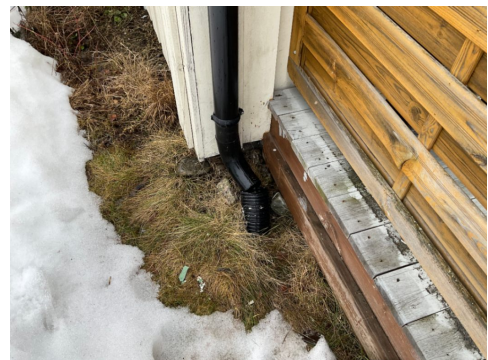
Uavklart bortledning av vann kan medføre risiko for fuktskader på grunnmur og fundament, samt overbelastning av drenssystemet. Det bør undersøkes nærmere hvor vannet faktisk ledes for å unngå fremtidige skader.

Det anbefales å lede vannet fra taknedløp til drenskum eller tilsvarende godkjent løsning.

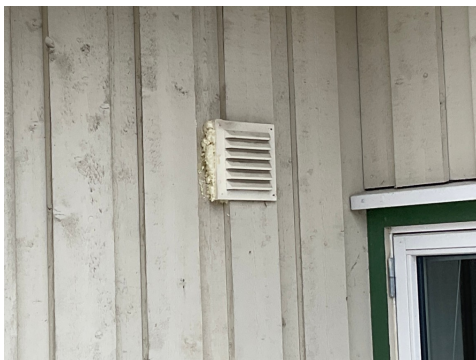
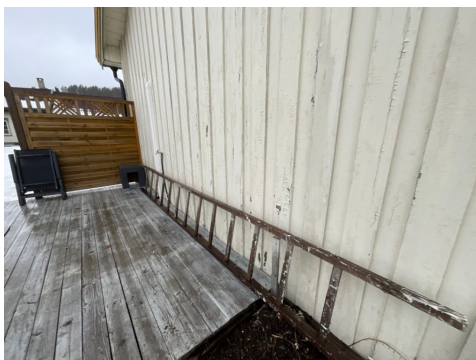
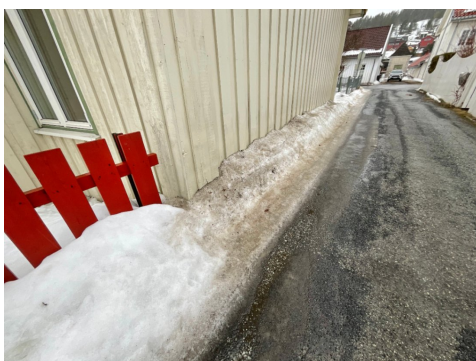
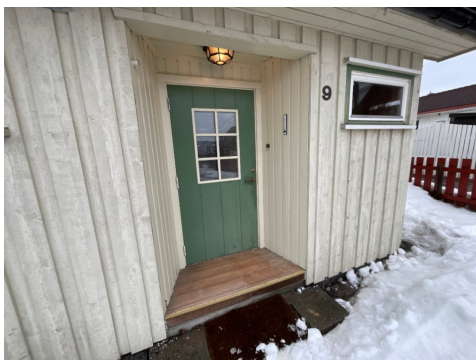
### TG 2 Veggkonstruksjon

- Det er ingen eller liten lufting i nedre kant av kledning mot grunnmur.
- Det er påvist spredte råteskader i bordkledningen.
- Bordkledning går stedvis nesten helt ned i terreng.
- Det er ingen musesperre i nedre kant av konstruksjon.
- Det er værslitt/oppsprukket trevirke/trepaneler.
- Utførelsen rundt tretrapp og terrasser kan medføre at vann driver inn. Dette øker faren for skjulte skader i konstruksjonene.

- Musesperre må etableres.
- Lokal utbedring bør foretas for å øke avstanden mellom terreng og bordkledning.
- Konstruksjonene må sikres mot råte, sopp og skadedyr.
- Uten tilstrekkelig lufting bak bordkledningen kan fuktighet som trenger inn bak bordene eller gjennom veggen innenfra ikke tørke opp. Dette skaper ideelle forhold for råtesopp og muggvekst.
- Det må foretas tiltak for å lukke avviket.

Det bør utføres lokal utbedring av råteskadet og værslitt kledning, samt overflatebehandling for å beskytte treverket mot videre nedbrytning. Det anbefales å etablere tilstrekkelig lufting i nedre kant av kledningen og ettermontere musesperre for å redusere risiko for fuktskader, råte og inntrengning av skadedyr. Manglende tiltak kan føre til økt risiko for ytterligere råteskader, soppvekst og redusert levetid på fasaden.

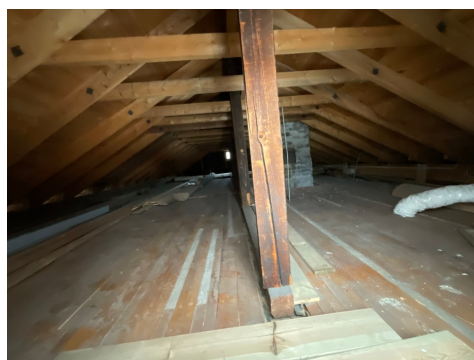
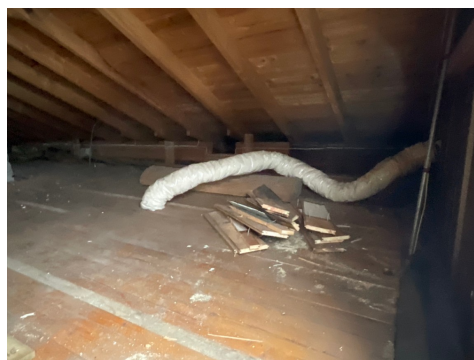
## TG 2 Takkonstruksjon/Loft

Ut fra alder og type konstruksjon er det påregnelig med avdekking av noe skader. Loft er kun innsisert fra luke, grunnet begrenset adkomst (stige).

Punktert dampspærre kan føre til kondens og fuktskader i takkonstruksjonen, noe som øker risikoen for mugg- og råteskader over tid.

Det anbefales jevnlig kontroll av loft og dampspærre for å avdekke eventuelle skader eller lekkasjer.

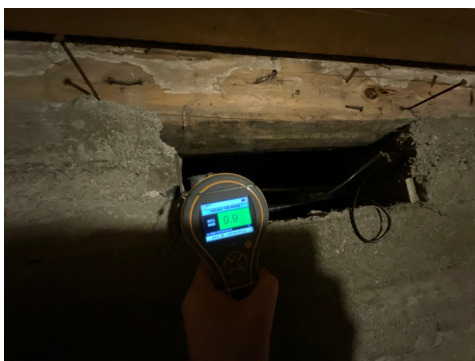
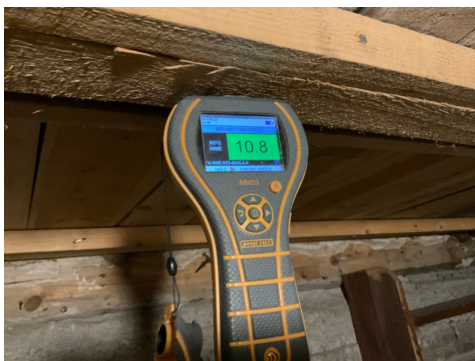
- Det er målt høydeforskjell på mellom 15-30 mm gjennom hele rommet. Tilstandsgrad 2 gis med bakgrunn i standardens krav til godkjente måleavvik.
- Målt høydeforskjell på mellom 10 - 20 mm innenfor en lengde på 2 meter. Tilstandsgrad 2 gis med bakgrunn i standardens krav til godkjente måleavvik.
- Det er registrert symptom på aktivitet fra skadedyr.

Det skal nevnes at trebjelkelag mot krypkjeller er en type risikokonstruksjon som er ekstra utsatt for fukt og fuktrelaterte skader. Krypkjeller bør derfor kontrolleres jevnlig. Det er også ekstra fare for fuktrelaterte skader i bjelkeender som ligger ann på grunnmur.

Stedvis tegn på at det har vært/ er tidsvis noe fuktighet i trevirket.

Det anbefales å jevnlig kontrollere krypkjeller og bjelkelag for å avdekke eventuell utvikling av fuktskader eller skadedyrangrep, samt vurdere tiltak for å redusere fuktbelastning.

Tiltak for å utbedre høydeforskjeller og knirk bør vurderes, spesielt ved fremtidig oppussing, for å unngå videre deformasjon og redusere risiko for sopp, råte og ytterligere skader på konstruksjonen.

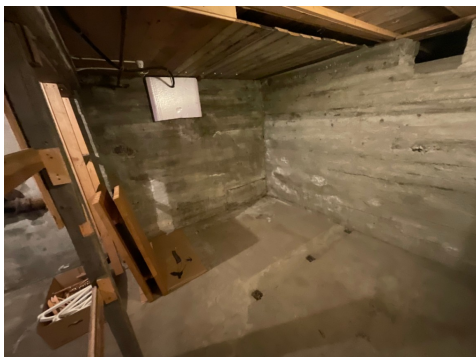
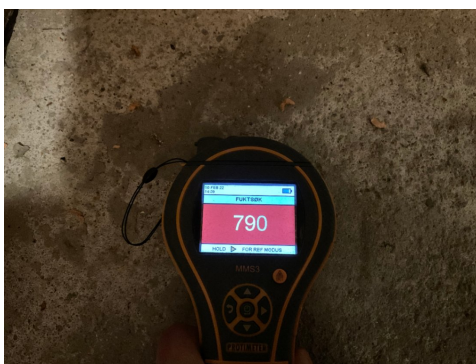
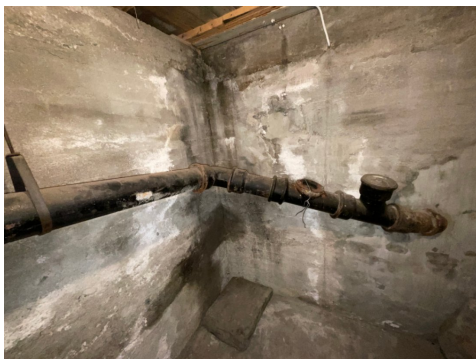
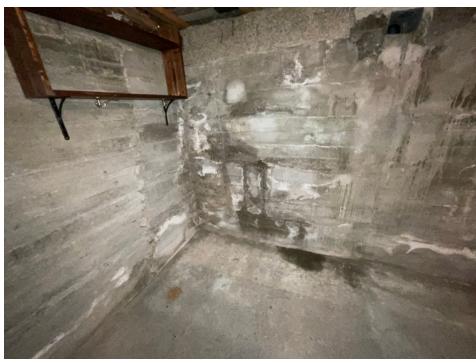
Det er saltutslag på overflater, og tegn på at det tidvis er fuktgjennomgang på vegger, og fuktoppsug på gulv. Normale fuktverdier ved befaring, ved stikkprøver.

Det anbefales ikke å lagre organiske materialer i kjelleren, da dette kan øke risikoen for mugg- og råteskader.

Kjelleren bør kontrolleres jevnlig for å oppdage eventuelle endringer i fuktforholdene, og ventiler bør holdes åpne for å sikre tilstrekkelig ventilasjon.

Organisk materiale bør fjernes, og det anbefales å vurdere etablering av et avfuktersystem spesielt tilpasset kjellere, for å redusere risikoen for fuktskader og forringelse av konstruksjonen.

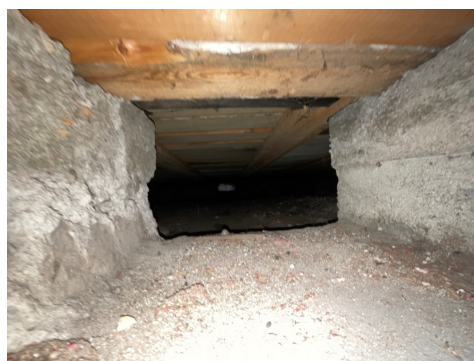
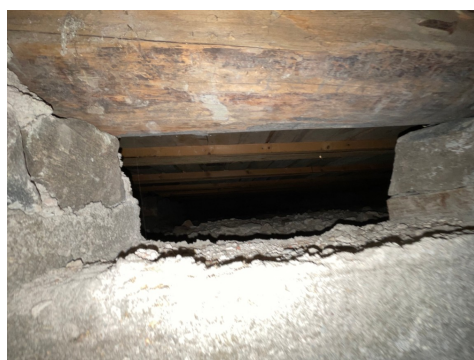
- Det er ikke adgang til deler av krypkjelleren. Krypkjeller er kun vurdert i tilgjengelige deler. Krypkjeller regnes for å være en risikokonstruksjon som er utsatt for fukt- og råteskader i bunnsvill, trebjelkelaget og andre tilstøtende konstruksjoner, på grunn av fuktighet fra grunnen og kondensering ved temperaturforskjeller. Selv om det ikke er avdekket tegn på skader, betyr ikke dette nødvendigvis at det ikke foreligger skader i eller i forbindelse med krypkjelleren.

Krypkjeller er kun inspisert fra liten åpning i mur i kjeller. Normale fuktverdier i tilgjengelig trevirke ved befaring.

Det anbefales å rydde bort organisk materiale, samt å dekke til grunn med plast. Det anbefales også å etablere avfuktersystem beregnet spesielt for krypkjellere.

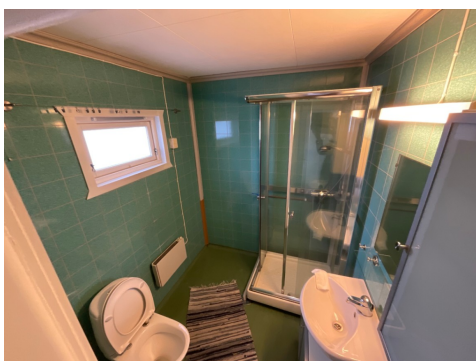
- Manglende oppgradering av våtrommet medfører høy risiko for at konstruksjonene ikke vil tåle vanlig bruk av vann eller lekkasjer. Selv om det er dusjkabinett, er det fortsatt en betydelig risiko for at våtrommets konstruksjoner ikke tåler lekkasjer. Dette kan føre til fuktskader på tilstøtende konstruksjoner.

Dersom tiltak ikke gjennomføres, er det økt risiko for fuktskader, lekkasjer og følgeskader på bygningskonstruksjonen, samt redusert levetid og funksjon på våtrommet.

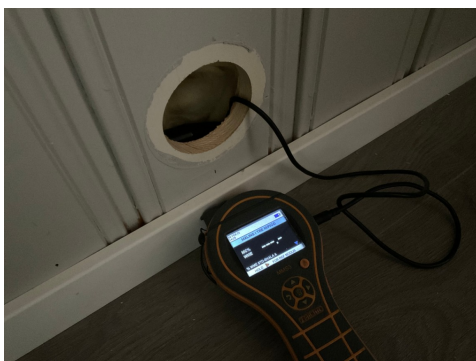
### TG 1 Tilliggende konstruksjoner våtrom

Det ble foretatt hulltaking i vegg mot bad, fra tilstøtende gang. Hulltaking er foretatt, uten å påvise unormale forhold. Det ble ikke avdekket tegn til skader. Målingene viste på befaringsdagen normale fuktverdier.

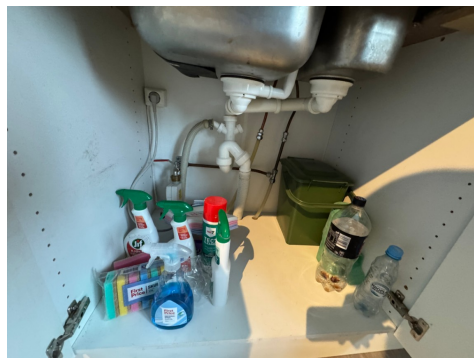
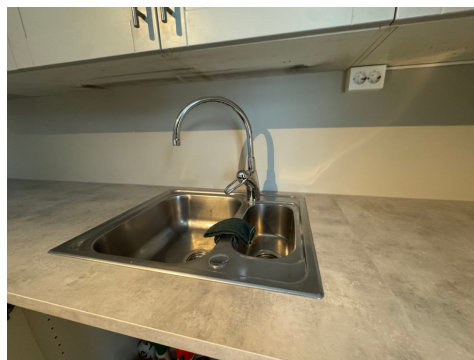
Det er ikke påvist tegn på at det er montert lekkasjedeteksjon ved oppvaskmaskin/oppvaskkum.

Det bør monteres lekkasjedeteksjon ved oppvaskmaskin/oppvaskkum for å redusere risikoen for vannskader ved eventuell lekkasje.

Det anbefales også at veggen bak vasken fuktsikres, for å hindre fuktskader på veggkonstruksjonen.

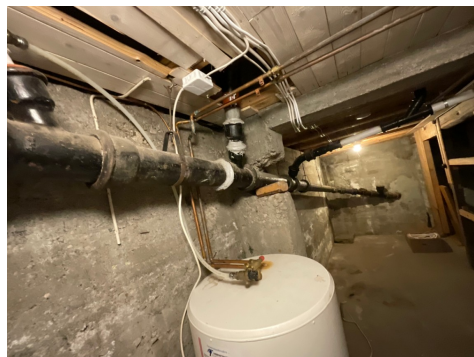
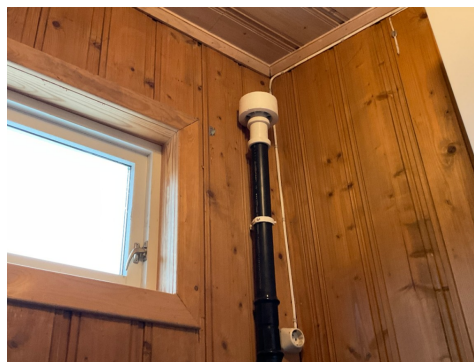
- I forbindelse med oppgradering av våtrom vil det være naturlig med utskiftning av rør.
- Tidspunkt for utskiftning av avløpsrør nærmer seg.
- Eldre avløpsrør har blant annet større sannsynlighet for lekkasjer, noe som kan føre til omfattende og kostbare vannskader i boliger.

Det bør gjennomføres en nærmere vurdering av røropplegget av fagperson for å avdekke eventuelle skader eller behov for utskiftning, da mer enn halvparten av forventet brukstid er passert og det er registrert røff utførelse.

Lufting av kloakk bør etableres over tak for å redusere risiko for luktproblemer og feilfunksjon i avløpssystemet. Manglende tilfredsstillende lufting kan føre til undertrykk i rørsystemet og fare for tilbakeslag eller lukt i boligen.

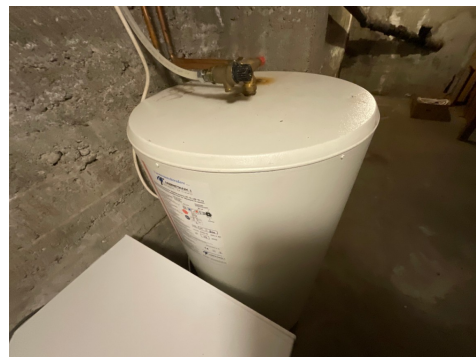
## ! TG 2 Varmtvannstank

Ut ifra alder kan skader plutselig oppstå på eldre tanker, og utskifting bør påregnes for å unngå risiko for lekkasje og påfølgende vannskader.

Det bør også etableres tilfredsstillende el-tilkobling etter gjeldende forskrift for å redusere risiko for varmgang og brann.

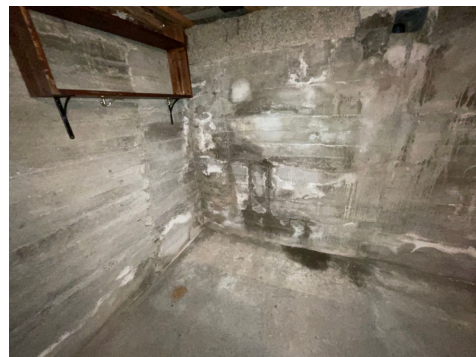
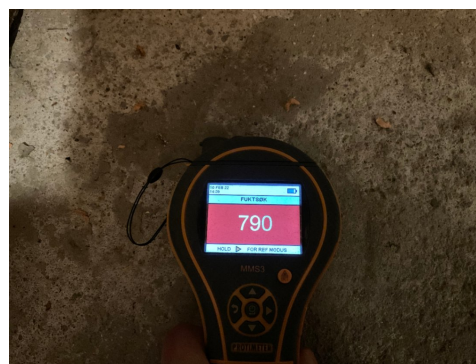
### TG 2 Fuktsikring og drenering

Det er ingen synlig form for fuktsikring av boligen. Det har tidligere vært vanlig med påsmøringsmembran av typen Gudron. Dette er en asfaltlignende masse, vanlig fram til 60/70- tallet. Disse membrantypene slites relativt raskt.

Det ble registrert synlig fuktinnslag og saltutslag i kjeller, spesielt på områder der det utvendig er taknedløp.

Utvendig fuktsikring er av stor betydning, fordi dette kan ha direkte årsak til uønsket fuktgjennomgang. Like viktig som den finnes, er om den er montert tilfredsstillende. Uvisst tilstand på eventuell gammel drenering.

Det anbefales å lede vannet bort fra bygningskroppen i egne drenerør ved samtlige nedløp for å redusere fuktbelastningen. Dette vurderes som viktig.

Videre bør det etableres tilfredsstillende utvendig fuktsikring og eventuelt ny drenering, da manglende eller utilstrekkelig fuktsikring og drenering kan føre til økt risiko for fuktskader, saltutslag og redusert bruksmulighet av kjeller.

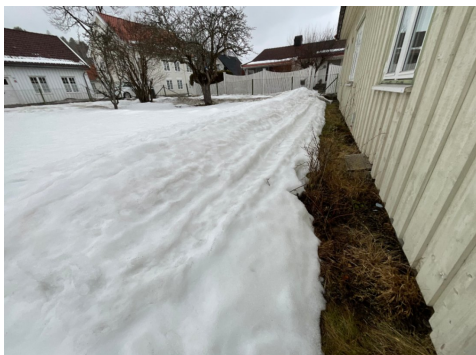
### TG 2 Grunnmur og fundamenter

- Grunnmuren har sprekke-dannelser.

Det ble registrert enkelte mindre sprekker/riss, og dette kan tyde på at det er/har vært noe bevegelser/ setninger.

For å avdekke om det er pågående setninger må situasjonen overvåkes over tid, med flere målinger/ GPS målinger. Det anbefales også å slamme over nevnte sprekker/riss for å ha kontroll på evt videre bevegelser.
