# Tilstandsrapport

Boligbygg med flere boenheter

Åsensvingen 4A , 0488 OSLO

Rapportdato: 29.04.2026

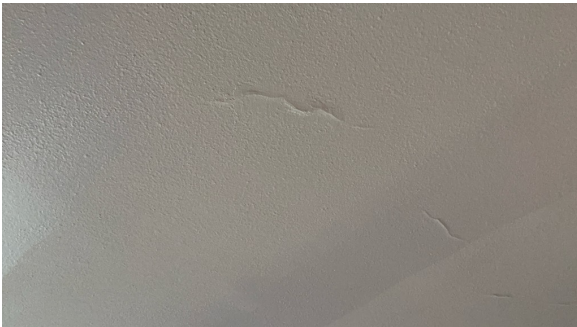
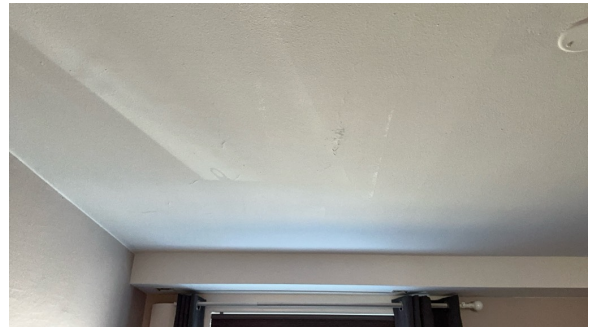
### TG 2 Overflater

Det er registrert knirk i gulv enkelte steder. Himling på soverom har registrerte skader. Vegger fremstår med normal bruksslitasje ut fra alder og bruk.

Overflater fremstår med varierende alder. Nye gulv har lang gjenværende levetid, mens øvrige overflater må vedlikeholdes og utbedres ved behov.

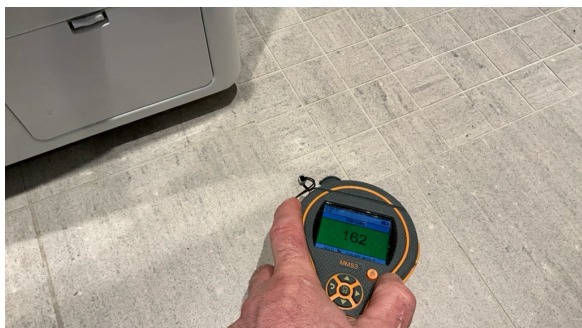
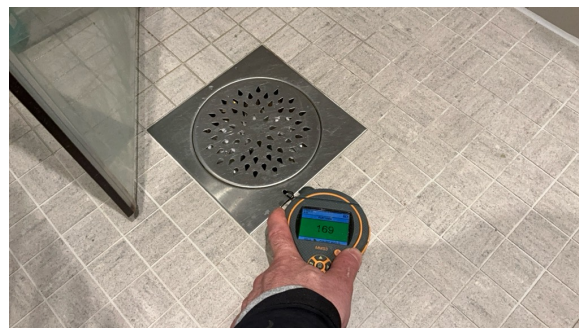
### Tilleggende konstruksjoner våtrom

Det er ikke foretatt hulltaking mot våtsone, da tilstøtende vegger er av mur/betong.

Manglende hulltaking medfører begrenset mulighet for å vurdere tilstanden bak vegger i dusjsonen, og det kan derfor ikke utelukkes fuktskader eller feil i konstruksjonen bak synlige overflater. Dette gjelder særlig forhold som:

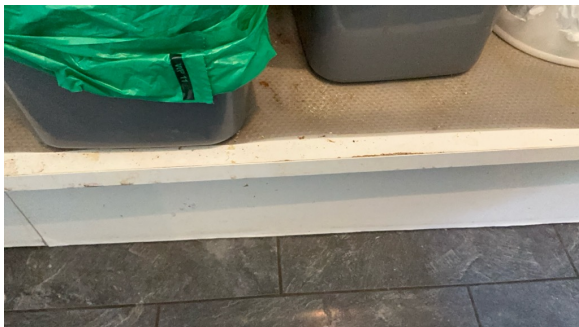
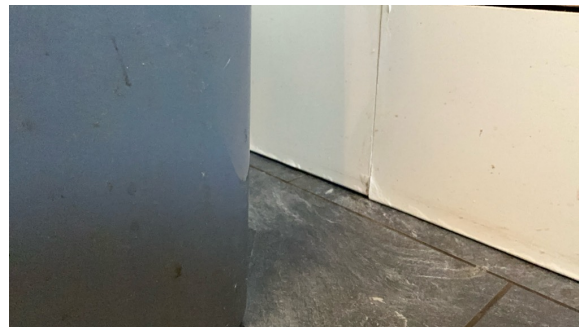
### TG2 Overflater og innredning

Det er registrert generell bruksslitasje på overflater. Det er også registrert noe svelling i materialer, noe som kan indikere fuktpåvirkning.

Forventet levetid for kjøkken er ca. 15–25 år, men skader kan medføre behov for tidligere utskifting.

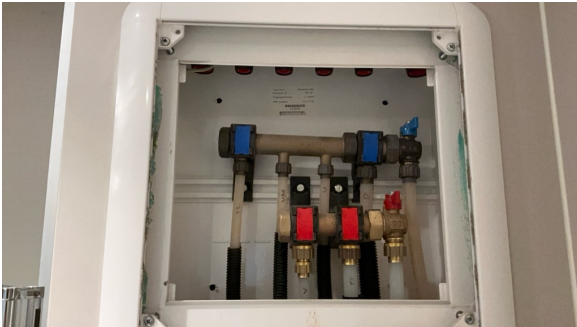
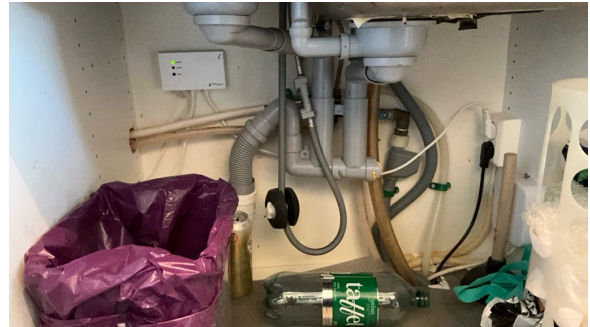
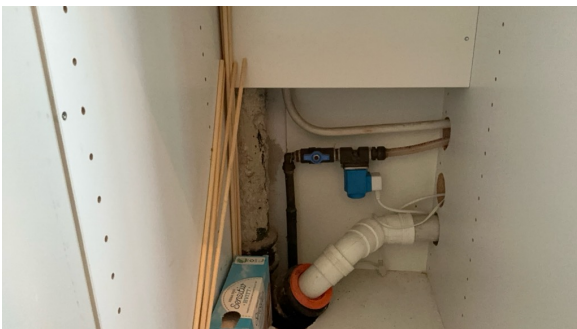
### TG 2 Vannledninger

Eldre kobberrør må påregnes aldersrelatert slitasje. Rørføringer og rørnettets tilstand kan være vanskelig å gi en fullstendig vurdering av, da dette ligger skjult i konstruksjonen. Det bemerkes at kun synlige installasjoner er vurdert. Alder, fortetning og brudd kan utgjøre en risiko i alle anlegg.

Røranlegget har varierende alder. Plast rør-i-rør system fra 2021 har lang forventet levetid (ca. 25–50 år), mens eldre kobberrør vurderes å være i midtre til sen fase av levetiden.

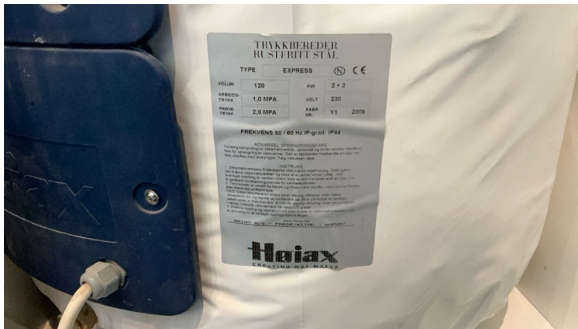
## TG 2 Varmtvannstank

Berederen har passert halve forventede levetid, og det må påregnes økt risiko for svikt med økende alder. Lekkasjesikring bidrar til å redusere skadeomfang ved eventuell lekkasje.

Berederen er fra 2009 og vurderes å være i siste halvdel av forventet levetid. Forventet levetid er ca. 15–20 år, og utskifting må påregnes innen overskuelig tid.
