# Tilstandsrapport

Boligbygg med flere boenheter

Knappliveien 7, 3290 STAVERN

Befaringsdato: 18.09.2025

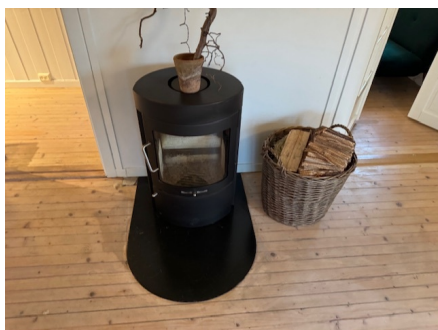
## TG 1 Pipe og ildsted

Pipestokk av teglstein fra byggeår. Feieluke ble observert i kjeller. Det er montert ildsted av typen lukket vedovn i stue.

Siste dato for tilsyn: Ukjent

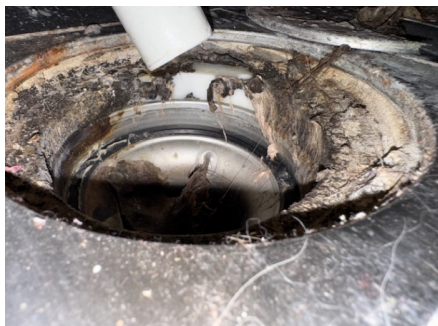
- Det må gjøres nærmere undersøkelser. Manglende membran/tettesjikt medfører risiko for lekkasjer og fukt i konstruksjonen.

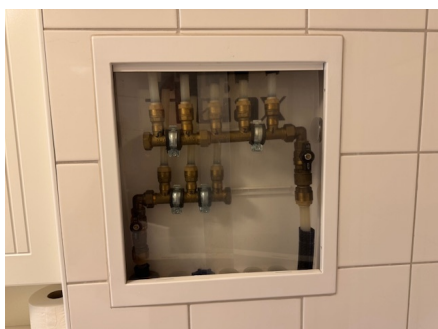
## **Vannledninger**

Det er montert plastrør og rør i rør system i leiligheten. Fordeler skap er plassert på bad/vaskerom. Hovedkran er plassert i fordeler skap.

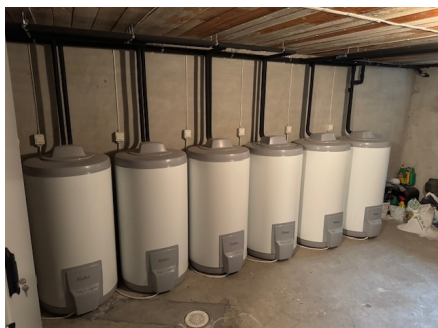
## **Varmtvannstank**

VV-tank på ca. 200 liter av nyere dato. Den står plassert i felles areal i kjeller.
