# Tilstandsrapport

Boligbygg med flere boenheter

Maridalsveien 49 B, 0458 OSLO

Befaringsdato: 31.08.2025

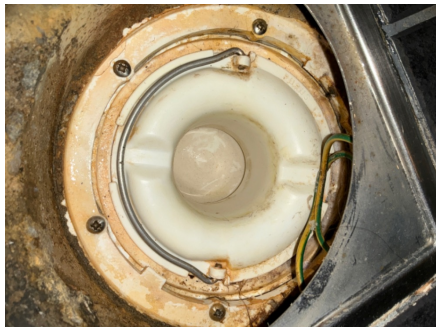
### 1 TG 2 Sluk, membran og tettesjikt

- Det er avvik:

- Sluket har oppnådd mer enn halvparten av forventet levetid.

Eldre sluk gir større mulighet for slitasje som kan føre til utettheter.

- Membranen har passert halvparten av forventet levetid.

Når membranen eldes, svekkes den gradvis og kan utvikle mindre utettheter som slipper fukt ned i konstruksjonen. Hvor raskt dette skjer avhenger av kvalitet, utførelse og bruk, og regelmessig tilsyn er viktig. En full oppgradering med nytt tettesjikt må påregnes på sikt, selv om det er vanskelig å si nøyaktig når.

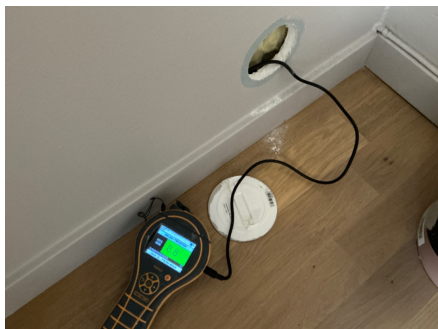
Det er utført en fuktmåling for å kontrollere om det er tegn til fuktskade i konstruksjonen på valgt punkt.

Resultat: Ingen synlige tegn til skade ved hullet. Fuktverdi 8,8 vektprosent, som regnes som noe forhøyet - verdier over 16 vektprosent gir økt risiko for sopp og fuktskader.

- Det er avvik:

- Det er målt fuktverdier til 8:8 vektprosent i treverk ved hulltaking mot badet (måling i boring nær våtsone). Verdiene tyder på fukttillskudd utover normalen, som kan indikere en tetthet (lekkasje eller manglende tetting). Dette øker risikoen for fuktskader som soppvekst hvis verdiene stiger over 16 vektprosent. Grundigere undersøkelser, jevnlig overvåking og periodiske fuktmålinger anbefales for å finne årsaken og vurdere tiltak.
