Tilstandsrapport

Enebolig

Kolbulinna 456, 2850 LENA

Befaringsdato: 08.01.2025

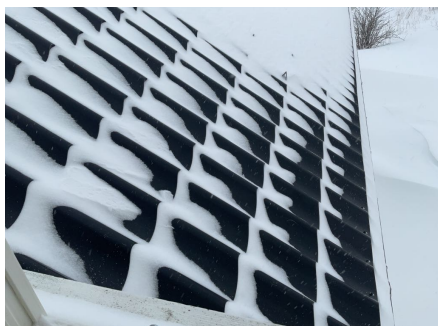
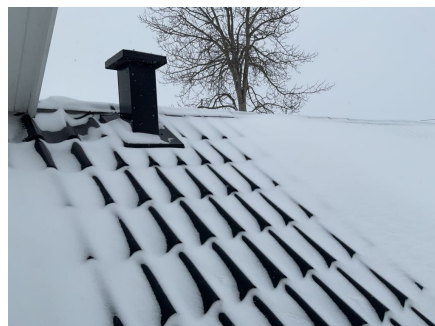
TE 1 Nedløp og beslag

Takvann ført til terreng med enkelt utkast. Utvendige beslag, takrenner og nedløp i metall.

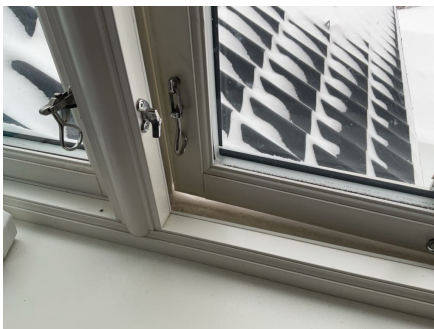
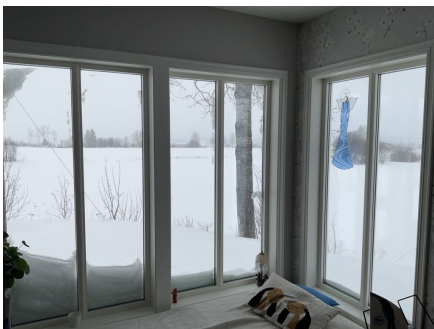
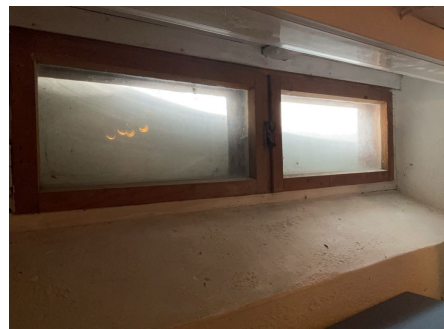
TG1 Dører

Ytterdør i treverk med 2-lags energiglass. Balkongdør i treverk med 2-lags energiglass fra 2012. Overflatevedlikehold og justeringer må likevel påregnes.

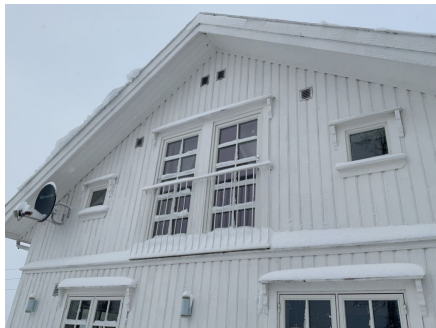
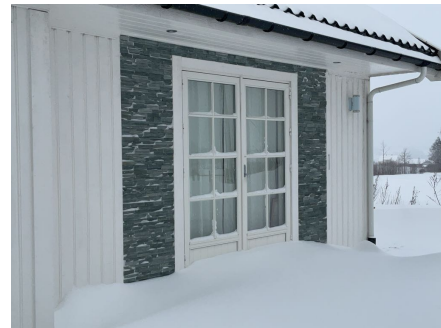
TE 10 Balkonger, terrasser og rom under balkonger

Veranda med utgang fra stue. Fundamentert direkte på grunn. Konstruksjoner og overflater i treverk. Terrasser/verandaer som står under åpen himmel vil alltid ha vedlikeholdsbehov, dette må påregnes.

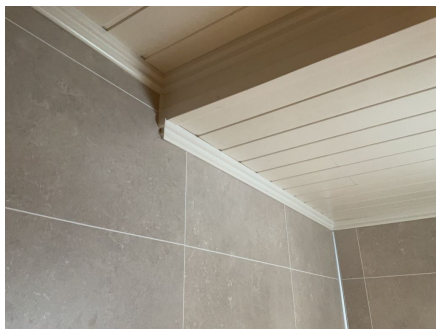
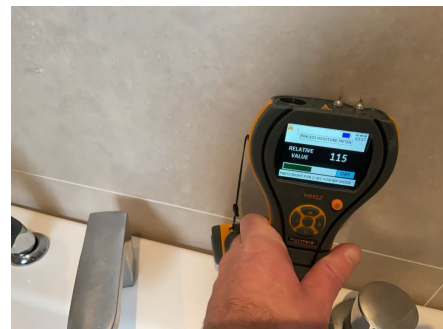
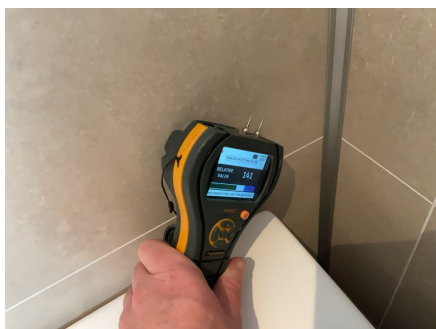
📍 TG 2 Overflater Gulv

byggeåret, det kan dermed ha avvik fra dagens krav ihht TEK 2010/2017, hvor det blant annet har krav til fall på 25 millimeter målt fra topp terskel/membran til topp sluk. Fall til sluk er målt kommentert, tilstandsgrad settes etter alder på våtrom og levetid for våtrom er generelt mellom 10-20 år, avhengig av bruk. Fliser på gulv med gulvvarme. Ved enkle fuktsøk ble det ikke registrert unormale verdier. Overflater under badekar er begrenset inspisert på grunn av tilgjengelighet. Fallforhold er ikke kontrollert under dusjkabinett / badekar pga manglende adgang for måling.

- Våtrommet fungerer med dette avviket.

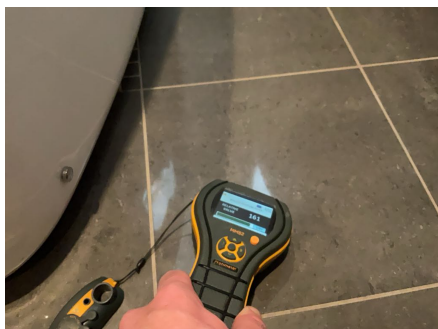
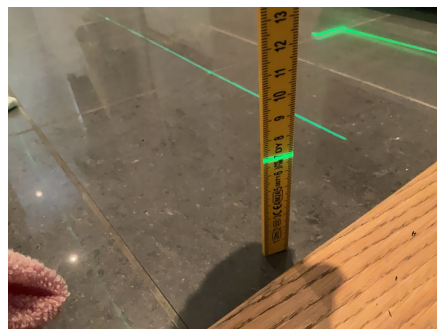
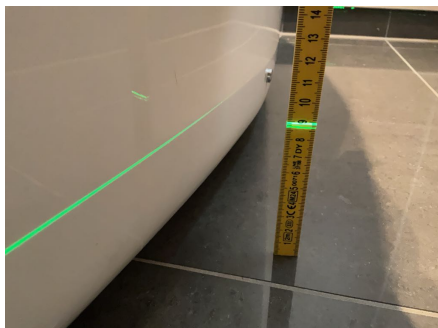
TG 2 Sluk, membran og tettesjikt

Anbefaler fortsatt bruk av badekar. Merk at kontroll av våtrom er visuell kontroll med overflatesøk med fuktindikator i våtsone, gjenstander er ikke flyttet på og det er utført måling av fall fra terskel til topp sluk. Der dokumentasjon på utførelse og oppbygging er forevist blir det kommentert. Vurdering basert på alder. Tilstandsgrad 2 gis med bakgrunn i at mer enn halvparten av forventet brukstid for membran/tettesjikt er passert. Det er nå ingen symptomer på funksjonssvekkelse, men vær oppmerksom på at dette er en risikokonstruksjon. Plastsluk.

Det er ikke behov for utbedringstiltak siden våtrommet fungerer i dag, men skader/ følgeskader kan oppstå.

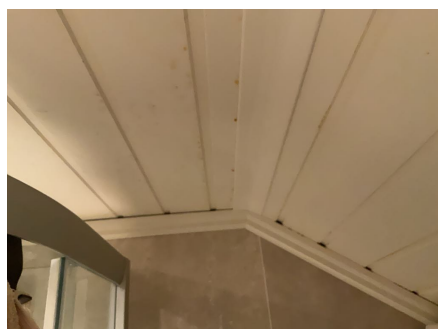
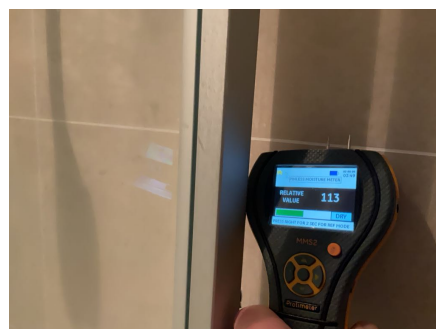
TG 2 Overflater Gulv

Ved vurdering av våtrom tas det utgangspunkt i referanse for våtrom som gjaldt ved byggeåret, det kan dermed ha avvik fra dagens krav ihht TEK 2010/2017, hvor det blant annet har krav til fall på 25 millimeter målt fra topp terskel/membran til topp sluk. Fall til sluk er målt kommentert, tilstandsgrad settes etter alder på våtrom og levetid for våtrom er generelt mellom 10-20 år, avhengig av bruk. Fliser på gulv med gulvvarme. Det er målt ca 15mm høydeforskjell på gulv fra dørterskel til topp slukrist. Overflater under dusjkabinett er begrenset inspisert på grunn av tilgjengelighet. Fallforhold er ikke kontrollert under dusjkabinett pga manglende adkomst for måling. Fall er ikke iht. dagens krav, men de krav som var gjeldene ved byggeår.

- Våtrommet fungerer med dette avviket.

For å få tilstandsgrad 0 eller 1 må gulvet bygges om, for å få riktig fall til sluk. Det vil imidlertid sjelden være økonomisk rasjonelt som et enkeltstående tiltak. Ved en eventuell renovering, påse at våtrommet bygges med riktig fall til sluk.

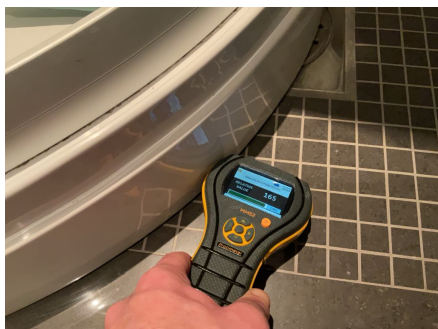
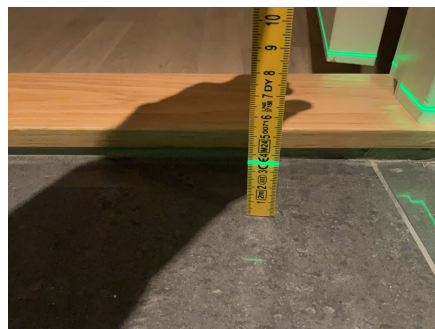
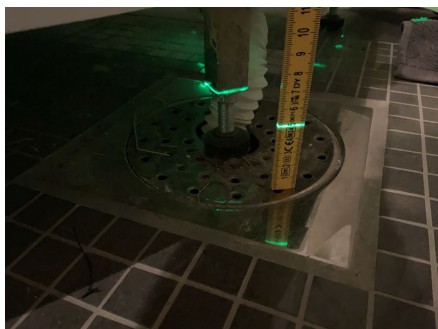
TE 2 Sluk, membran og tettesjikt

Anbefaler fortsatt bruk av kabinett. Merk at kontroll av våtrom er visuell kontroll med overflatesøk med fuktindikator i våtsone, gjenstander er ikke flyttet på og det er utført måling av fall fra terskel til topp sluk. Der dokumentasjon på utførelse og oppbygging er forevist blir det kommentert. Vurdering basert på alder. Tilstandsgrad 2 gis med bakgrunn i at mer enn halvparten av forventet brukstid for membran/tettesjikt er passert. Det er nå ingen symptomer på funksjonssvekkelse, men vær oppmerksom på at dette er en risikokonstruksjon
Plastsluk.

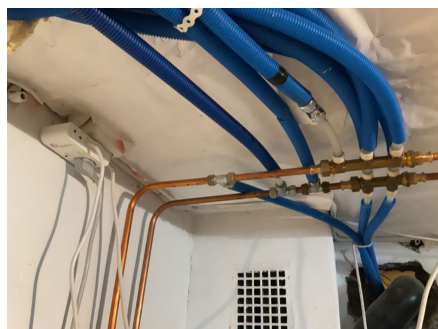
TE1 Avløpsrør

Synlige avløpsrør i: Plast. Anlegget er ikke teknisk vurdert. Bygningssakkyndig er ikke VVS fagmann, kontakt rørlegger for evt. nærmere kontroll av anlegget. Bunnledningene og utvendige ledninger er nedgravd og ikke tilgjengelig for inspeksjon. VVS anlegg er ikke den bygningssakkyndiges kompetanseområde. Det gjøres oppmerksom på at herværende kontrollen kun er en stikkprøvekontroll, og gir ingen garanti for at anlegget er feilfritt. Det tas sikte på å beskrive og vurdere synlige tekniske detaljer. Dette vil si at den prøving som er foretatt, kun er en funksjonsprøving. Det er ved befaringen foretatt kapasitetsprøving av vann og avløp på kjøkken og våtrom.

Avløpsanlegget oppfyller sin tiltenkte funksjon Sanitærinstallasjoner er blant de delene i en bygning som har kortest levetid, er vanskeligst å vedlikeholde, og forårsaker flest vann- og fuktskader. Erfaring viser at hele sanitærinstallasjonen skiftes minst en til to ganger i løpet av bygningens levetid.
