Kolbulinna 456, 2850 LENA

**Lys og hjemmekoselig enebolig i  
landlige omgivelser - 3 soverom -  
2 bad - solrikt med god utsikt -  
carport - turområder.**

**Salgsobjekt:** Enebolig  
**Eierform:** Eiet  
**Byggeår:** 1949  
**BRA-i/BRA Total** 186/186 kvm  
**Tomtstr.:** 1608 m<sup>2</sup>  
**Soverom:** 3  
**Gnr./bnr.** Gnr. 247, bnr. 6  
**Oppdragsnr.:** 1209250019

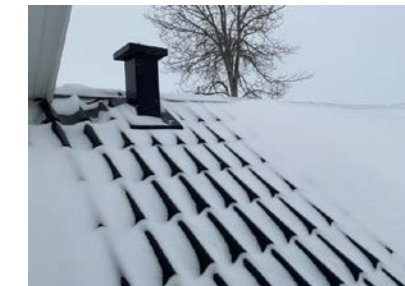
#### Vurdering av avvik:

- Det er påvist fuktspjølder/skader i takkonstruksjonen.

Konstruksjonene er dårligere enn dagens krav, men ikke dårligere enn hva som var normalt på oppføringstidspunktet. Det er registrert enkelte fuktspjølder i konstruksjon/undertak, ved fuktmålinger var dette tørt på befaringdagen.

Det er registrert gamle fuktmerker i undertak. Kan ha oppstått ved spesielle værforhold. Det anbefales å følge med videre utvikling. Det er ikke nødvendig med umiddelbare tiltak, men det anbefales å følge med konstruksjonene. TG 2 pga alder (byggeår)

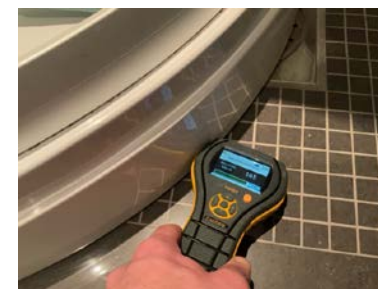
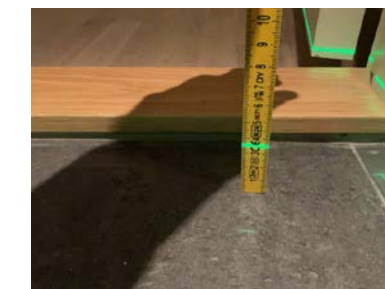
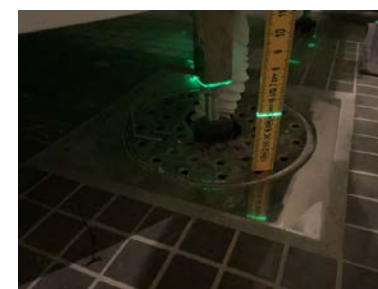
### 2. ETASJE > BAD

#### TG 2 Overflater Gulv

- Våtrommet fungerer med dette avviket.

For å få tilstandsgrad 0 eller 1 må gulvet bygges om, for å få riktig fall til sluk. Det vil imidlertid sjelden være økonomisk rasjonelt som et enkeltstående tiltak. Ved en eventuell renovering, påse at våtrommet bygges med riktig fall til sluk.
